平成 28 年 9 月 6 日
東北電力株式会社

東通原子力発電所の現在の状況について

(2) 東通原子力発電所 1 号機における補助ボイラー (A) からの重油漏えいについて

東通原子力発電所 1号機における補助ボイラー（A）からの 重油漏えいに係る推定原因について

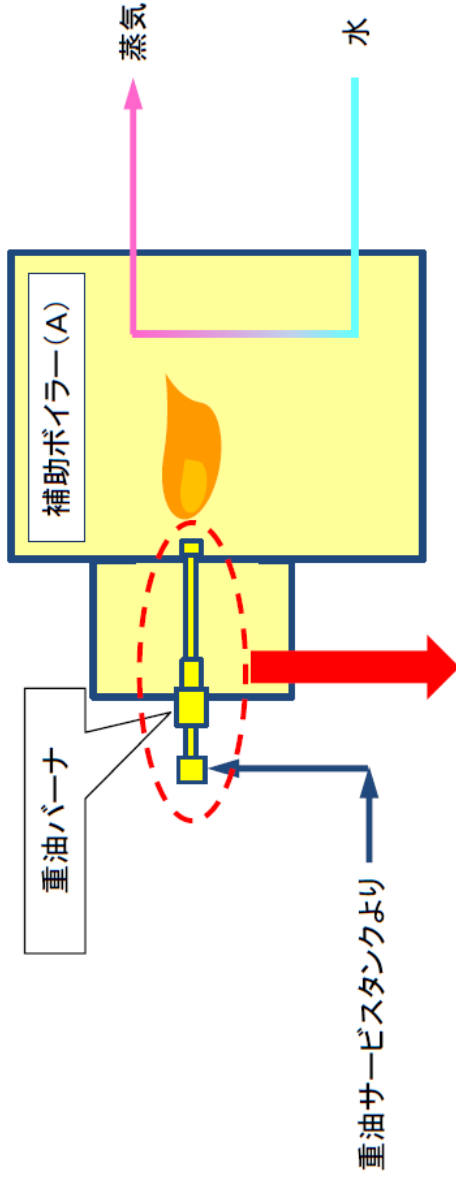
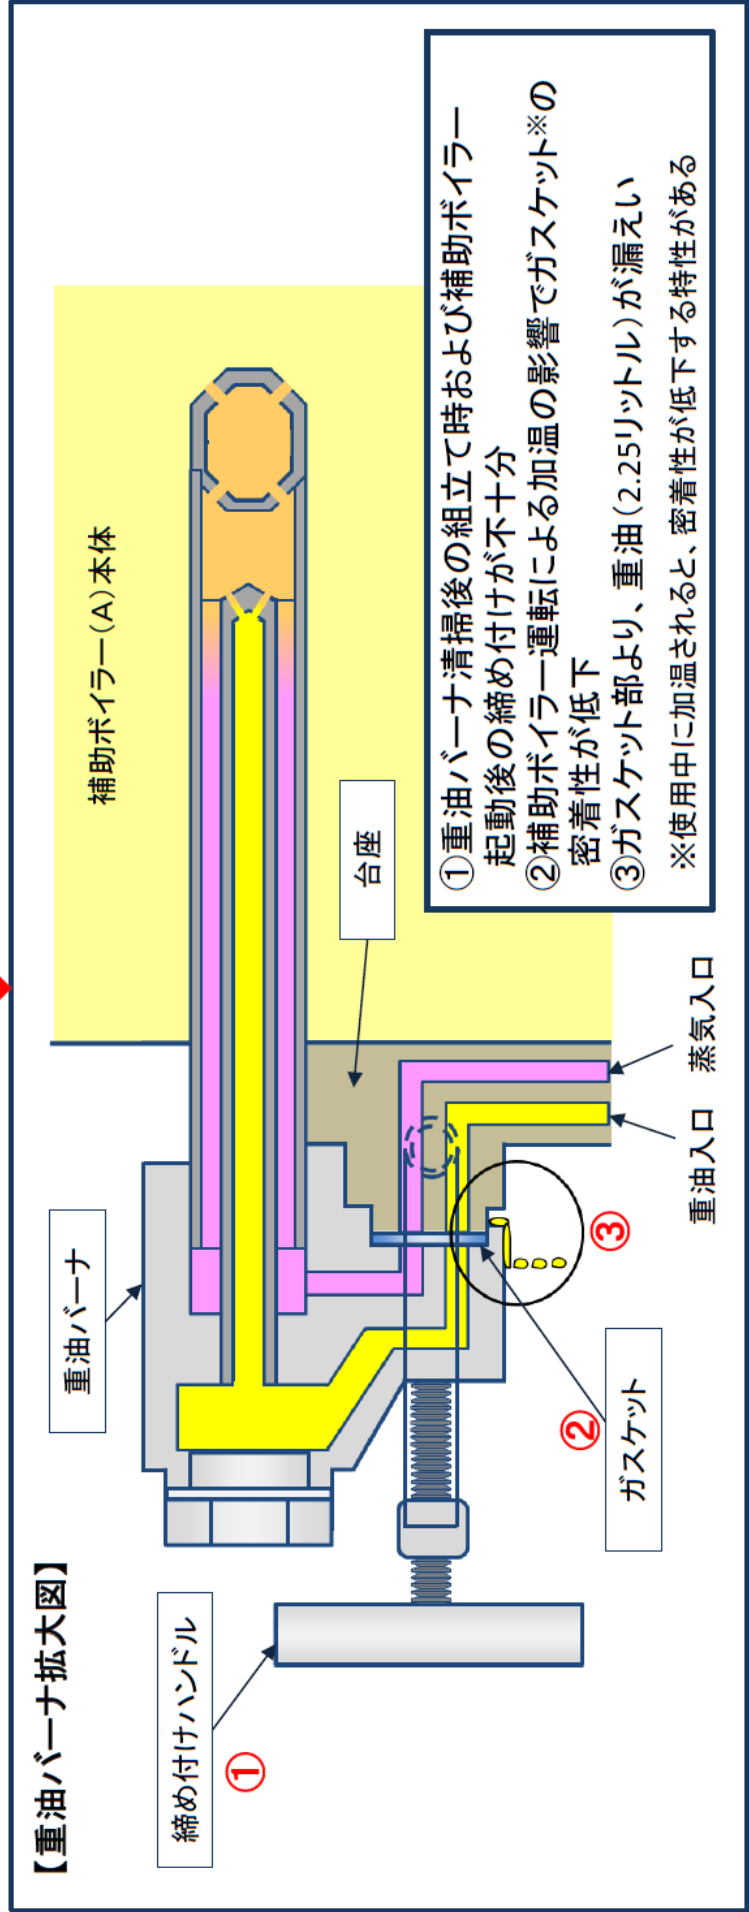
【重油バーナ拡大図】

- 重油の漏えい量は、当初、保守的な評価により約6リットルと推定しておりましたが、消防署立会いのもとで実測した結果、2.25リットルであることを確認しました。
- 調査の結果、重油バーナと重油バーナを補助ボイラーに取り付けるための台座の継手部（以下、「当該継手部」という。）から重油が漏えいしたことを確認しました。
 - 原因は、重油バーナ清掃後の組立て時および補助ボイラー（A）の起動後に行った当該継手部の締め付けが不十分であったことに加え、補助ボイラー運転による加温の影響でガスケット^{※2}の密着性が低下したためと推定しました。
 - また、当該継手部の締め付けが不十分となった原因は、締め付け作業は手締めで行っており、締め付け力が数値で明確になっていなかったことによるものです。
- 上記の原因に対して、以下の再発防止対策を実施いたしました。
 - 当該継手部の締め付け力を適正に管理するため、管理値を定めるとともに、管理方法を手順書に明記する。
 - 当該継手部について管理値に基づく締め付けを確実にを行うため、締め付け部の構造をハンドルタイプからトルクレンチ^{※3}による締め付けが可能となるようにボルトタイプのもので変更する。
 - 補助ボイラー（B）についても同様の対策を講じる。

- ① 重油バーナ清掃後の組立て時および補助ボイラー起動後の締め付けが不十分
 - ② 補助ボイラー運転による加温の影響でガスケット※の密着性が低下
 - ③ ガスケット部より、重油（2.25リットル）が漏えい
- ※使用中に加温されると、密着性が低下する特性がある
