# 青森・岩手県境不法投棄事案

## 住民説明会

青森県 環境生活部 環境政策課

平成12年度及び13年度調査結果

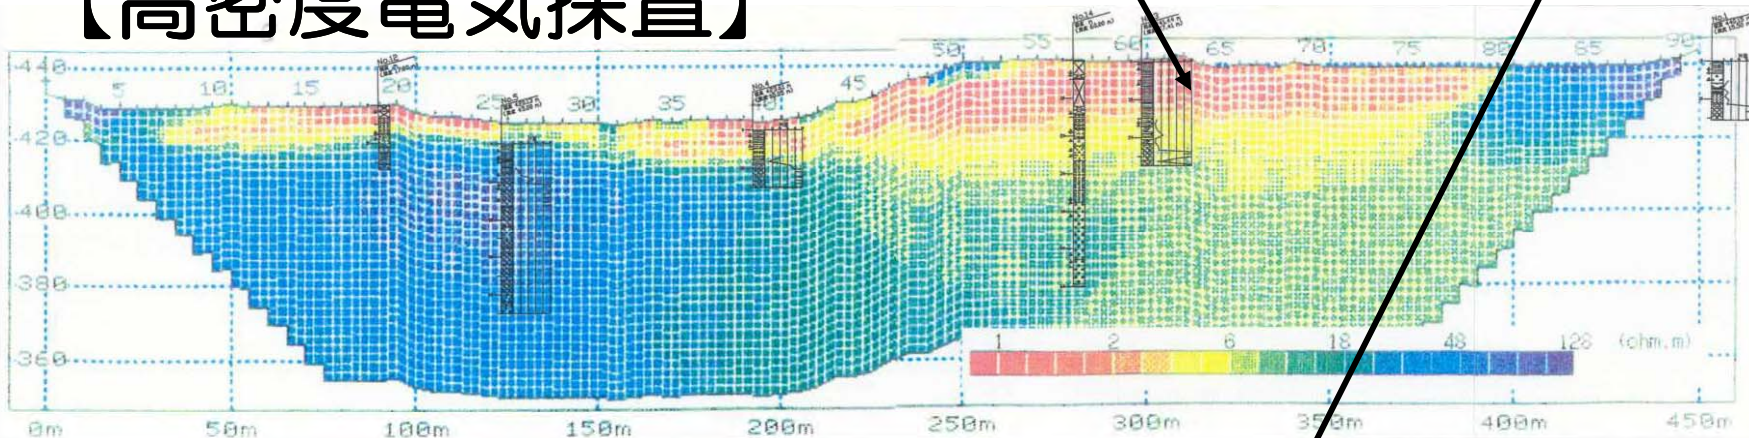
## B測線断面

赤色の低比抵抗部 ≡ 廃棄物分布エリア

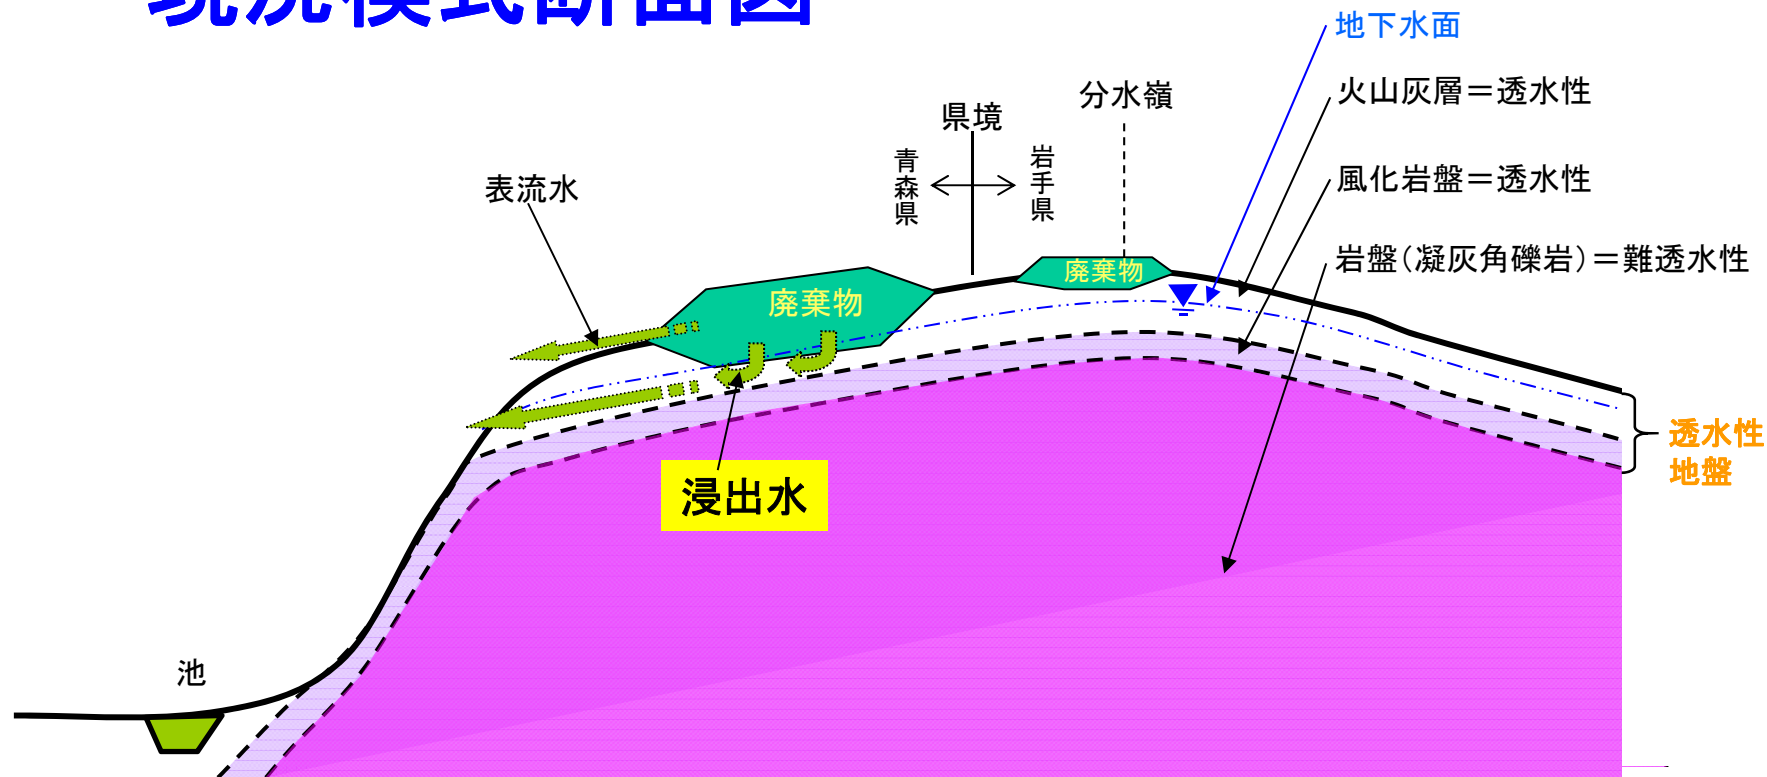
# 現況模式断面図

現在(廃棄物不法投棄後)の状況

- 廃棄物の浸出水が、表流水や地下水に混じって流出している。
- 浸出水混じりの地下水は、透水性地盤中を流れている。

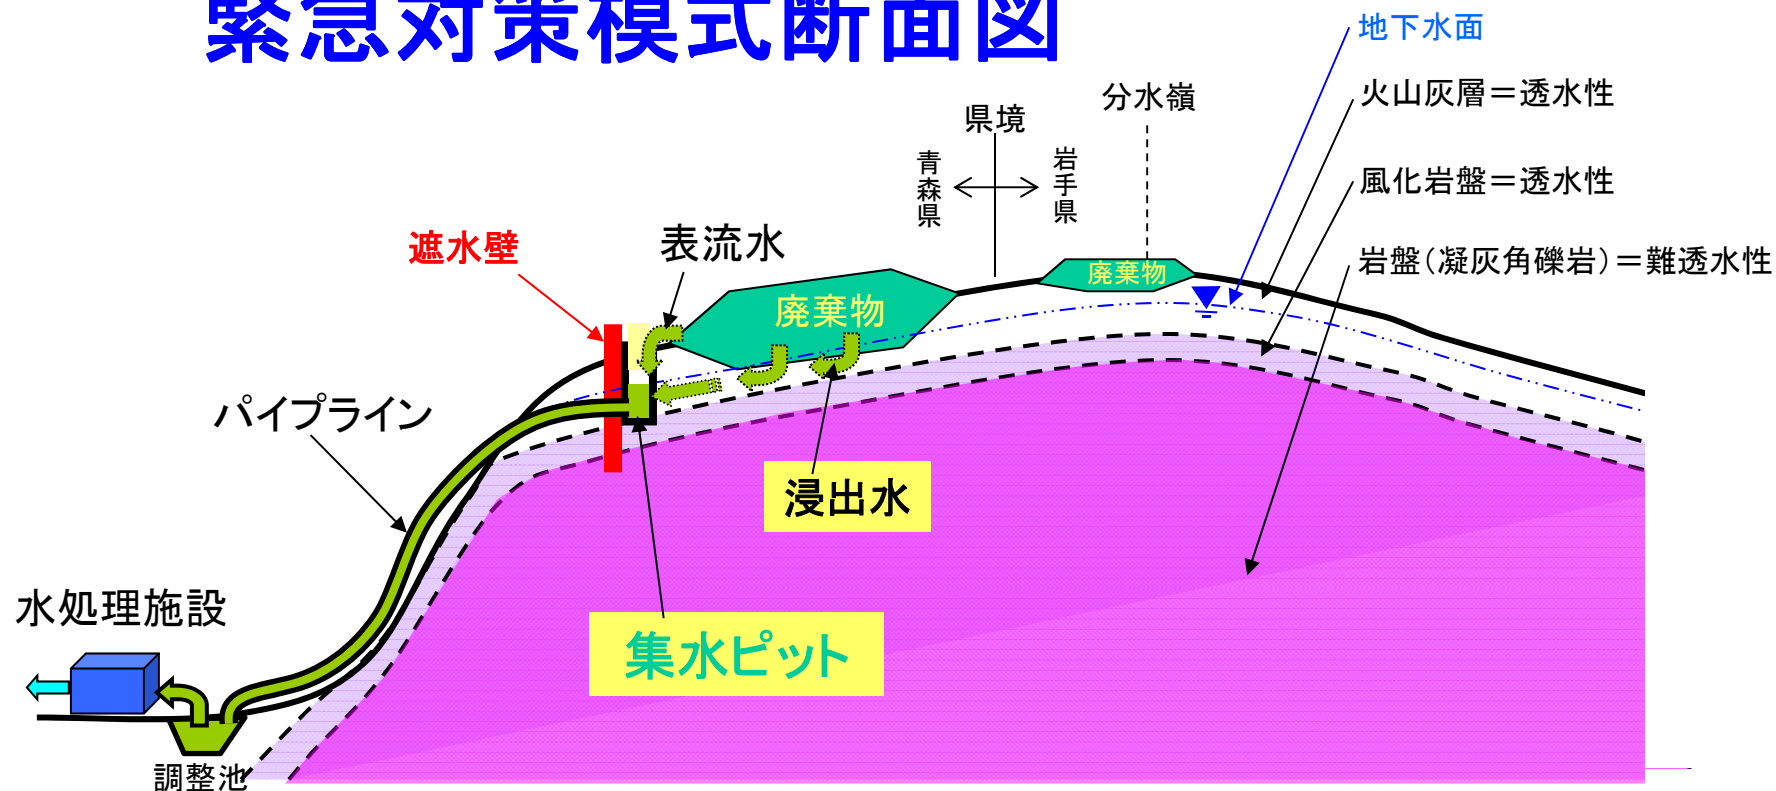
# 緊急対策模式断面図

対策後(鉛直遮水壁設置後)の状況

→ 表流水・地下水はすべて**遮水壁**でせき止められ、**集水ピット**に集められる。

→ 集水ピットに集められた浸出水は、

パイプラインを通じて水処理施設に送られ、適正に処理される。

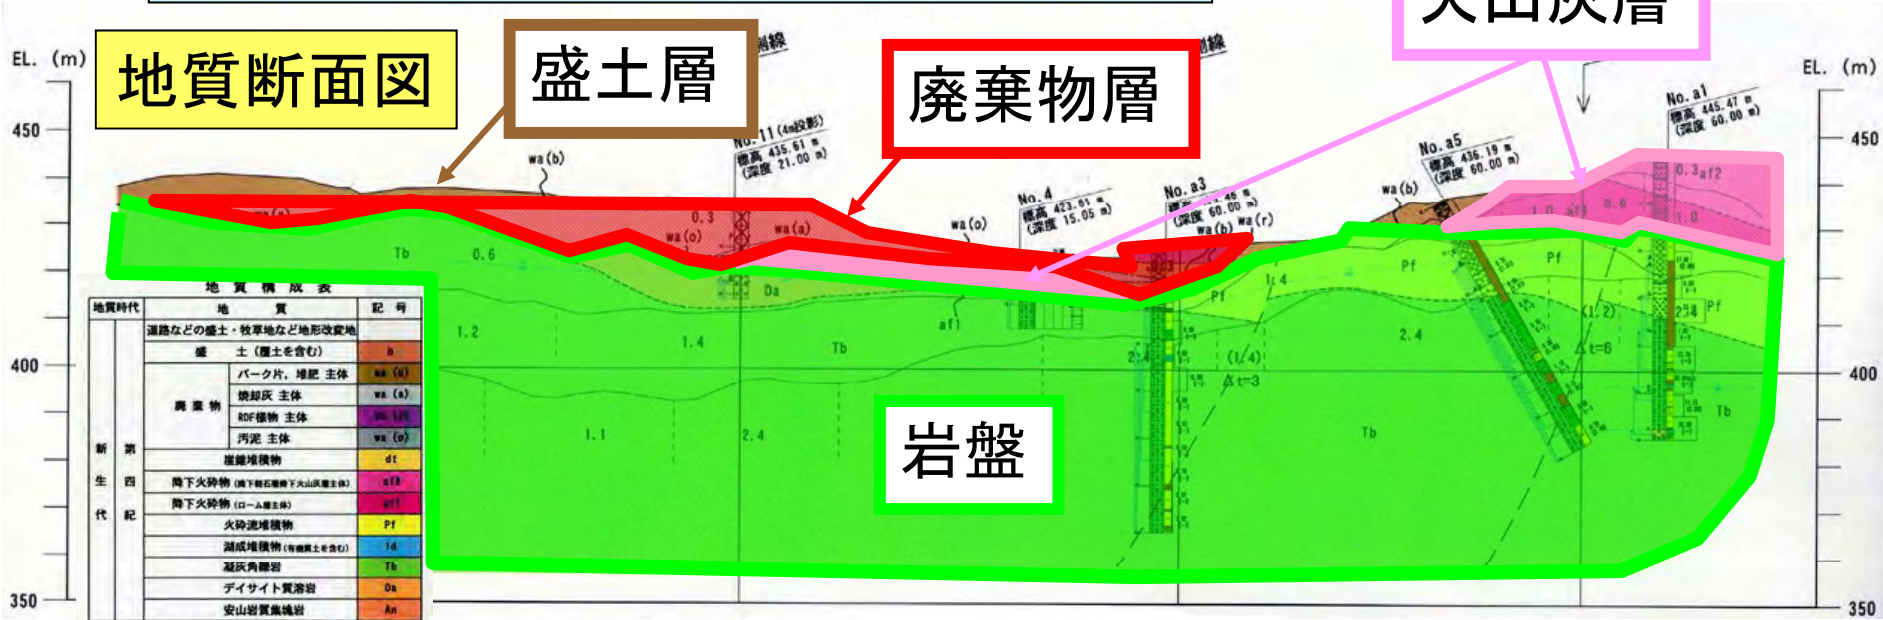
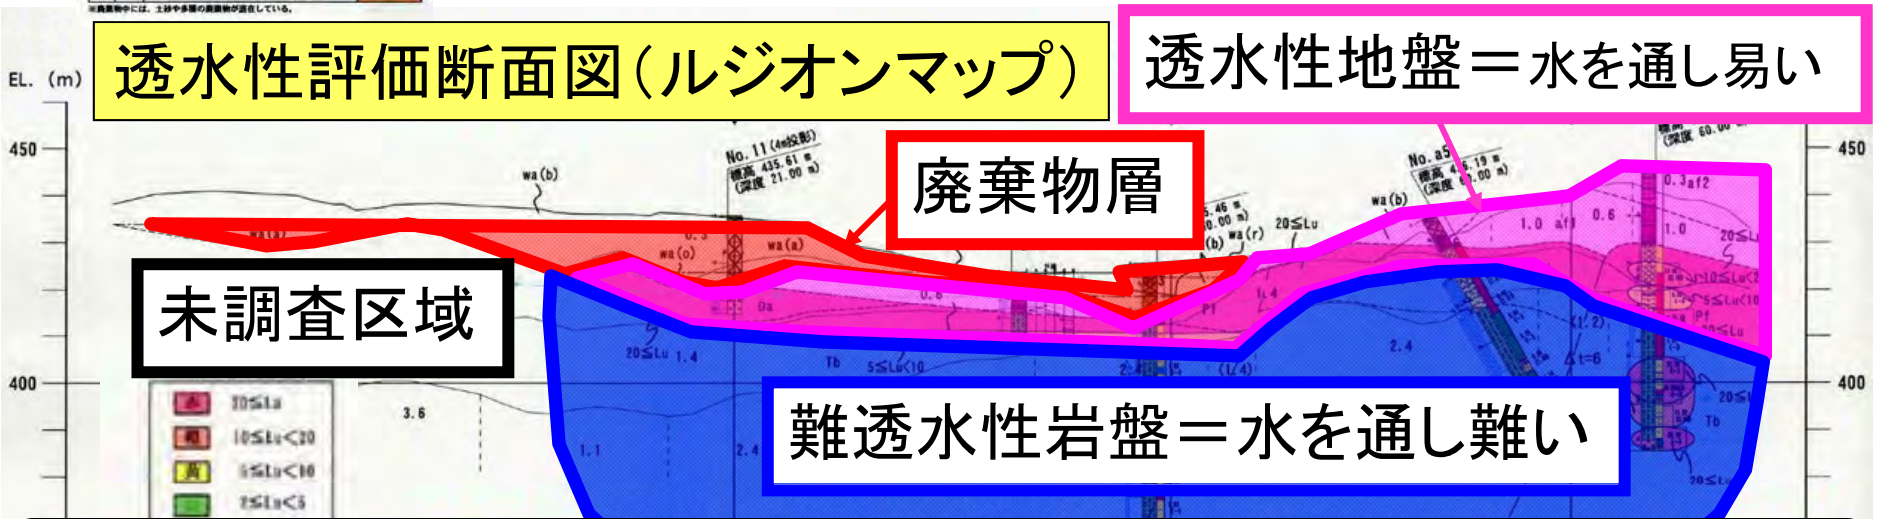
# 地質構造と岩盤の透水性 (H測線)

水を通し難い岩盤が浅いところに存在する → 汚染拡散防止に有利

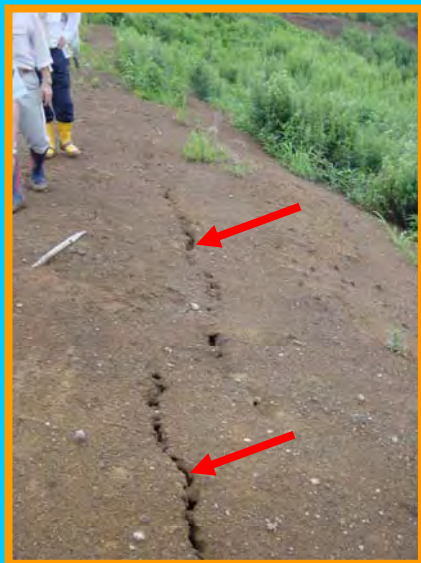
堰堤頂部に開口亀裂(←)が認められた。

## 間伐材を用いた土留柵工による堰堤の安定化対策の実施

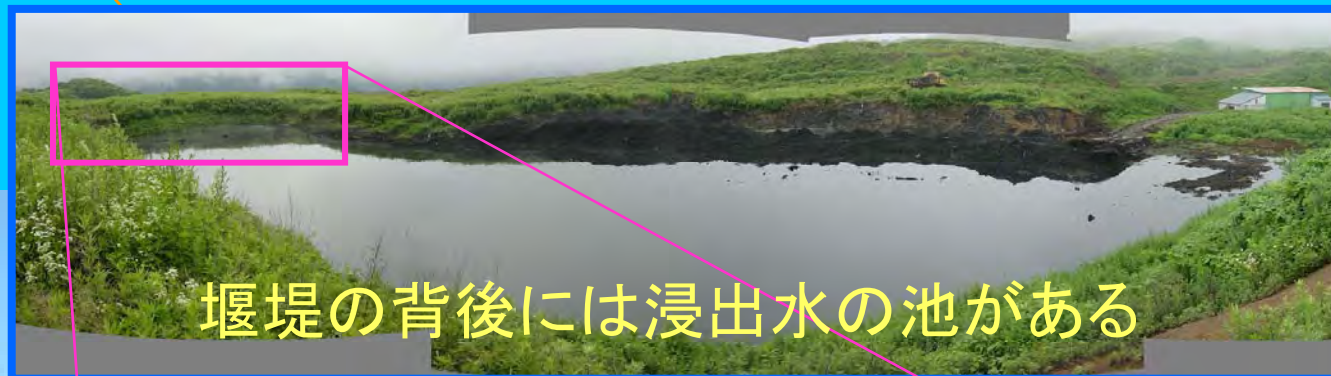
堰堤の背後には浸出水の池がある

堰堤の崩壊・破堤により、大量の汚濁水が流出する可能性がある。
