平成 28 年 4 月 26 日
東北電力株式会社

東通原子力発電所の現在の状況について

(別紙2) 当社原子力発電所におけるケーブルの不適切な敷設に係る調査結果について

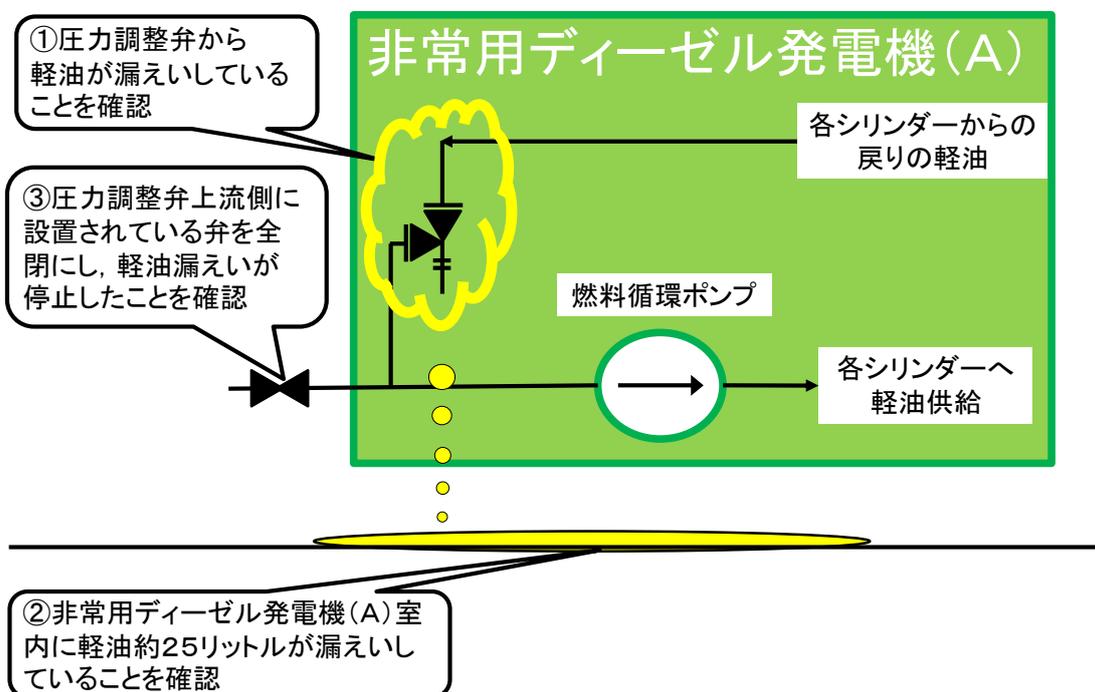
東通原子力発電所 1 号機における非常用ディーゼル発電機 (A) からの軽油漏えい箇所 (概要図)

- 平成 28 年 4 月 14 日、東通原子力発電所 1 号機の原子炉建屋（管理区域外）において、10 時 02 分頃から、非常用ディーゼル発電機 (A) の定期試験を行っていたところ、10 時 58 分頃、燃料循環ポンプ付近に設置されている圧力調整弁から軽油が漏えいしていることを確認しました。
- その後、10 時 59 分頃、非常用ディーゼル発電機 (A) を停止し、11 時 11 分頃に当該圧力調整弁上流側に設置されている弁を閉じ、軽油の漏えいが停止したことを確認しました。
- 軽油の漏えい量は約 25 リットルと推定しております。
- 今後、詳細な原因調査を進めるとともに、原因分析を踏まえた再発防止対策を策定してまいります。
- 本事象については、青森県および東通村と定める「東通原子力発電所におけるトラブル等対応要領」における A 情報のうち「事業所内の消防法に基づく危険物の流出」に該当するものと判断し、直ちに関係箇所へ通報連絡を行っております。
- なお、東通原子力発電所 1 号機の電源については、外部電源（3 回線）により確保されており、非常用電源については、非常用ディーゼル発電機 (B) ならびに大容量電源装置が稼働可能な状態となっております。

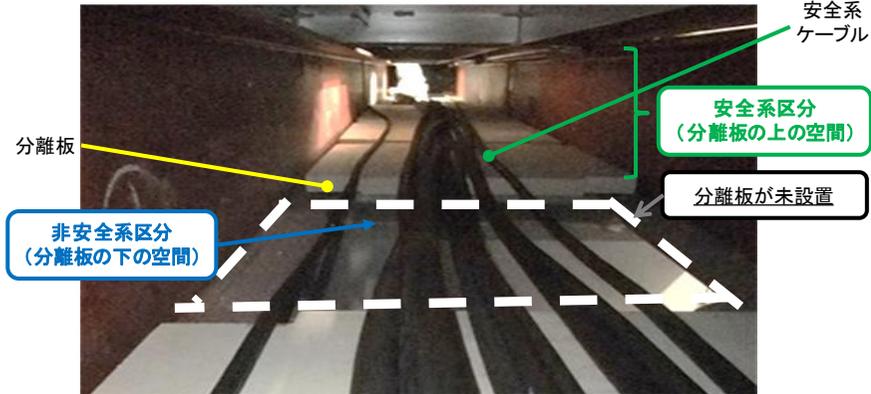
【東通1号機の事例】

【事例①】 分離板が適切に設置されていなかった事例

[今回の事例] 安全系ケーブルへの火災時の延焼を防護する分離板が、未設置、撤去、損傷等がある状態のため、隣接する区分間の火災防護上の分離がなされていない

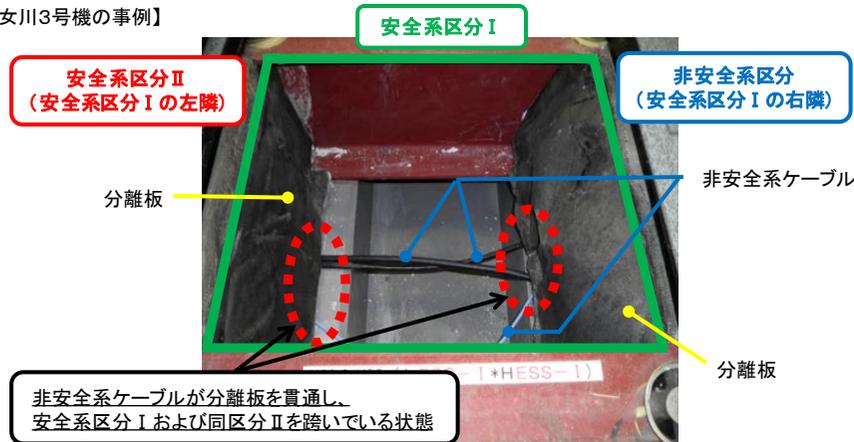
【女川3号機の事例】

【事例②】 非安全系ケーブルが複数の安全系区分に跨いで敷設されていた事例

[今回の事例] 非安全系ケーブルが複数の安全系区分に跨いで敷設されている状態のため、安全系区分間の火災防護上の分離がなされていない

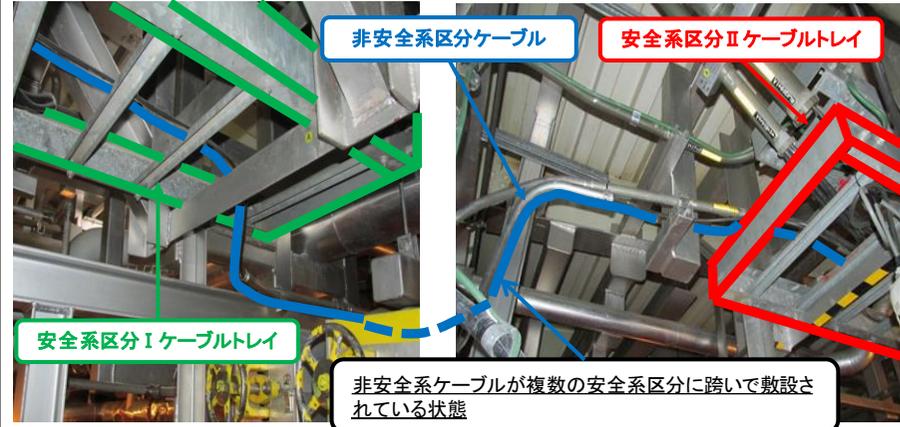
【女川1号機の事例】

【事例③】 非安全系ケーブルが複数の安全系区分に跨いで敷設されていた事例

[今回の事例] 非安全系ケーブルが複数の安全系区分に跨いで敷設されている状態のため、安全系区分間の火災防護上の分離がなされていない
