平成 28 年 6 月 17 日
東北電力株式会社

東通原子力発電所の現在の状況について

東通原子力発電所 1 号機 非常用ディーゼル発電機 (A) からの軽油漏えい箇所 (概要図)

東通原子力発電所 1 号機における非常用ディーゼル発電機 (A) からの軽油漏えい事象発生の原因

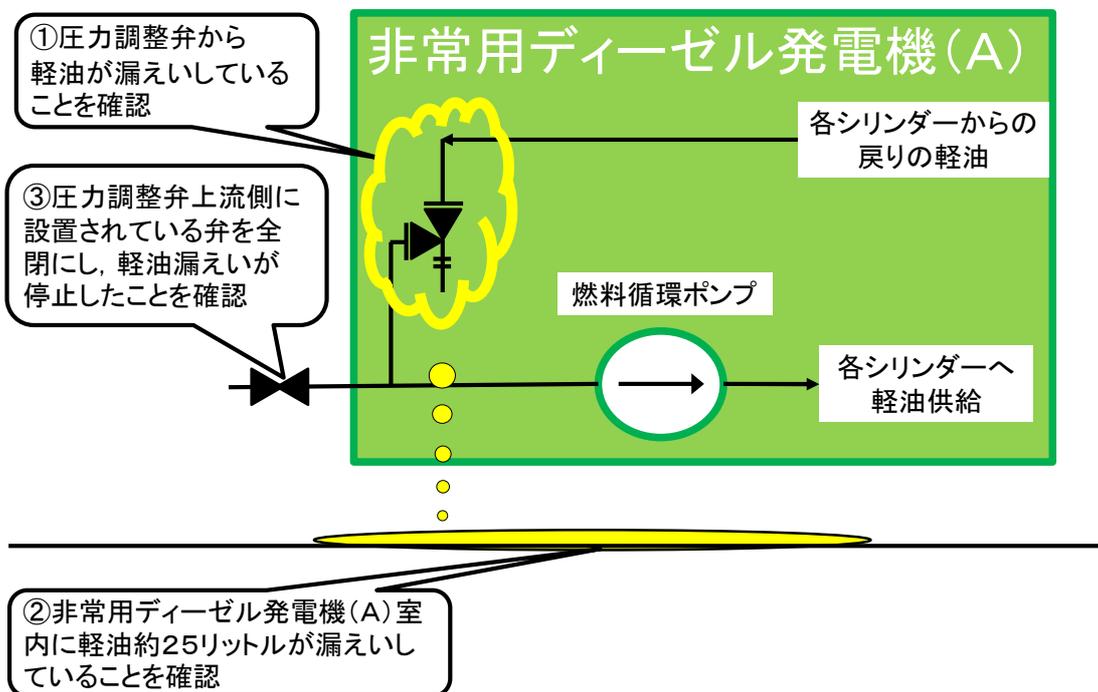
非常用ディーゼル発電機 (A) 漏えい箇所概要図

- 平成 28 年 4 月 14 日、東通原子力発電所 1 号機の原子炉建屋（管理区域外）において、10 時 02 分頃から、非常用ディーゼル発電機 (A) の定期試験を行っていたところ、10 時 58 分頃、燃料循環ポンプ付近に設置されている圧力調整弁（以下、「当該弁」という。）から軽油が漏えいしていることを確認しました。
- その後、10 時 59 分頃、非常用ディーゼル発電機 (A) を停止し、11 時 11 分頃に当該弁上流側に設置されている弁を閉じ、軽油の漏えいが停止したことを確認しました。
- 軽油の漏えい量は約 25 リットルと推定しております。
- 本事象については、青森県および東通村と定める「東通原子力発電所におけるトラブル等対応要領」における A 情報のうち「事業所内の消防法に基づく危険物の流出」に該当するものと判断し、直ちに関係箇所へ通報連絡を行いました。
- なお、東通原子力発電所 1 号機の電源については、外部電源（3 回線）により確保されており、非常用電源については、非常用ディーゼル発電機 (B) ならびに大容量電源装置が稼働可能な状態となっております。
- 当該弁の外観点検および分解点検を行った結果、油圧の調整ハンドル位置を固定するロックナットが緩み、調整ハンドルが適正な位置から開側に移動したことにより、当該弁内の O リングが所定の位置からずれて空気抜き穴の位置に達していることを確認しました。これにより、軽油が空気抜き穴から漏えいしたものと推定しました。

- 外観点検および分解点検を行った結果、調整ハンドルの位置を固定する「①ロックナットが緩み」、「②調整ハンドルが適正な位置から開側に移動」したことにより、当該弁内の Oリングが所定の位置からずれて空気抜き穴の位置に達していることを確認。これにより、「③軽油が空気抜き穴から漏えい」したものと推定。
- また、調整ハンドル位置を固定するロックナットが緩んだ原因は、ロックナットの適切な締め付け管理ができていなかったことや、当該弁の構成部位であるカラーとカバーの接触面に、カバーの塗膜を挟み込むなど、ロックナットの締め付けが不十分な状態で、非常用ディーゼル発電機 (A) の運転による振動が作用したものと推定。

- また、調整ハンドル位置を固定するロックナットが緩んだ原因は、以下のとおりロックナットの締め付けが不十分な状態で、非常用ディーゼル発電機（A）の運転による振動が作用したものと推定しました。
 - 過去（平成28年1月）に実施した当該弁の分解点検後の組み立て時に、ロックナットの適切な締め付け管理（締め付け結果の記録作成）ができていなかった。
 - 過去（平成28年1月）に実施した当該弁の分解点検後の組み立て時に、当該弁の構成部位であるカラーとカバーの接触面に、カバーの塗膜を挟み込んだ状態で、ロックナットを締め付けたため、接触面に加わる圧力が不均一となった。
- 上記の推定原因に対して、以下のとおり再発防止対策を実施いたします。
 - 分解点検後の組み立て時に、ロックナットの締め付け結果の記録を作成するルールを定め、締め付け管理を徹底する。
 - カラーとカバーの接触面付近の塗膜を除去し、ロックナットの締め付け時に接触面に加わる圧力が均一となるようにする。
 - さらに、ロックナットの緩みおよび調整ハンドルの開側への移動を防止するため、ロックナットと調整ハンドルを一連のワイヤーで固定する。
- 上記の対策を講じ、非常用ディーゼル発電機（A）は平成28年4月30日17時23分に待機状態となり、復旧しております。

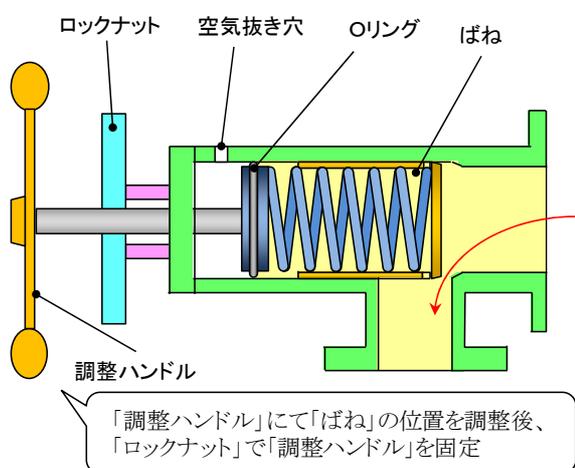
[適正な状態]

- ・ 「ばね」の力により、系統内の油圧を安定させる。
- ・ 非常用ディーゼル発電機点検後の油張り時に、「調整ハンドル」を緩め、「空気抜き穴」から配管内の空気を抜くことで、系統内を油で満たす。(空気抜き実施後は、「調整ハンドル」を元の位置に戻し、「ロックナット」で「調整ハンドル」を固定)

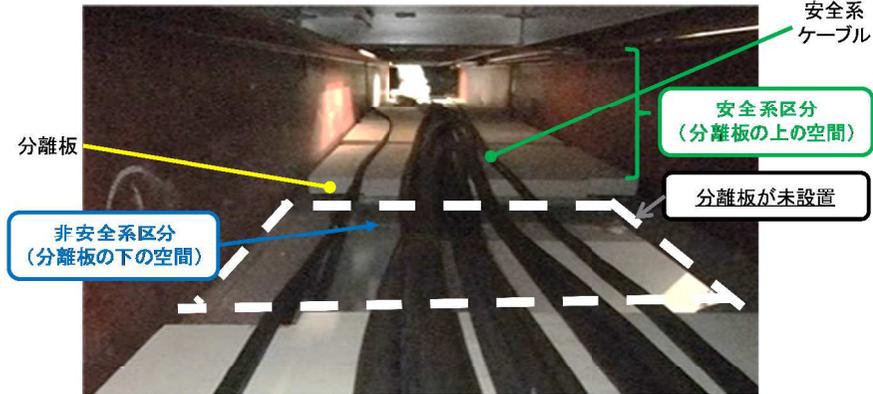
【東通1号機の事例】

【事例①】分離板が適切に設置されていなかった事例

[今回の事例] 安全系ケーブルへの火災時の延焼を防護する分離板が、未設置、損傷等がある状態のため、隣接する区分間の火災防護上の分離がなされていない

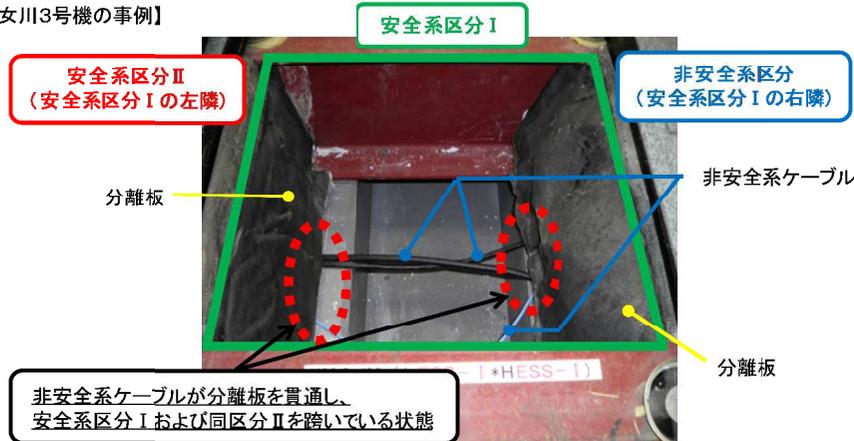
【女川1号機の事例】

【事例②】非安全系ケーブルが複数の安全系区分に跨いで敷設されていた事例

[今回の事例] 非安全系ケーブルが複数の安全系区分に跨いで敷設されている状態のため、安全系区分間の火災防護上の分離がなされていない

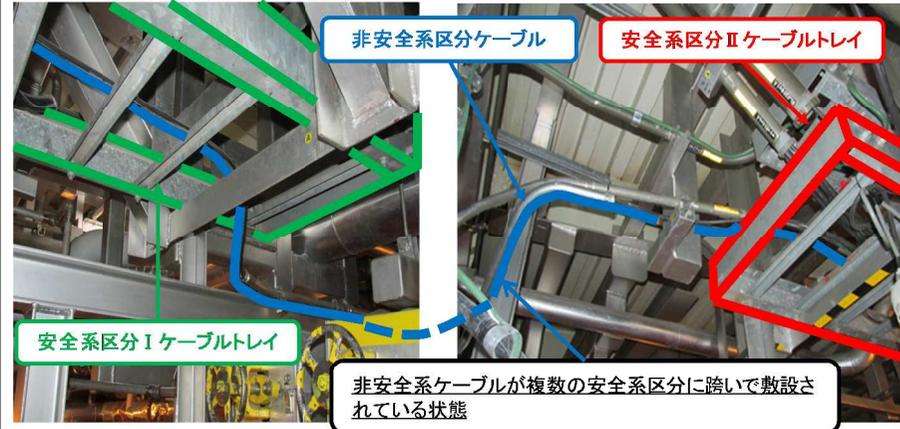
【女川1号機の事例】

【事例③】非安全系ケーブルが複数の安全系区分に跨いで敷設されていた事例

[今回の事例] 非安全系ケーブルが複数の安全系区分に跨いで敷設されている状態のため、安全系区分間の火災防護上の分離がなされていない
