平成30年 2月27日
東北電力株式会社

東通原子力発電所の現在の状況について

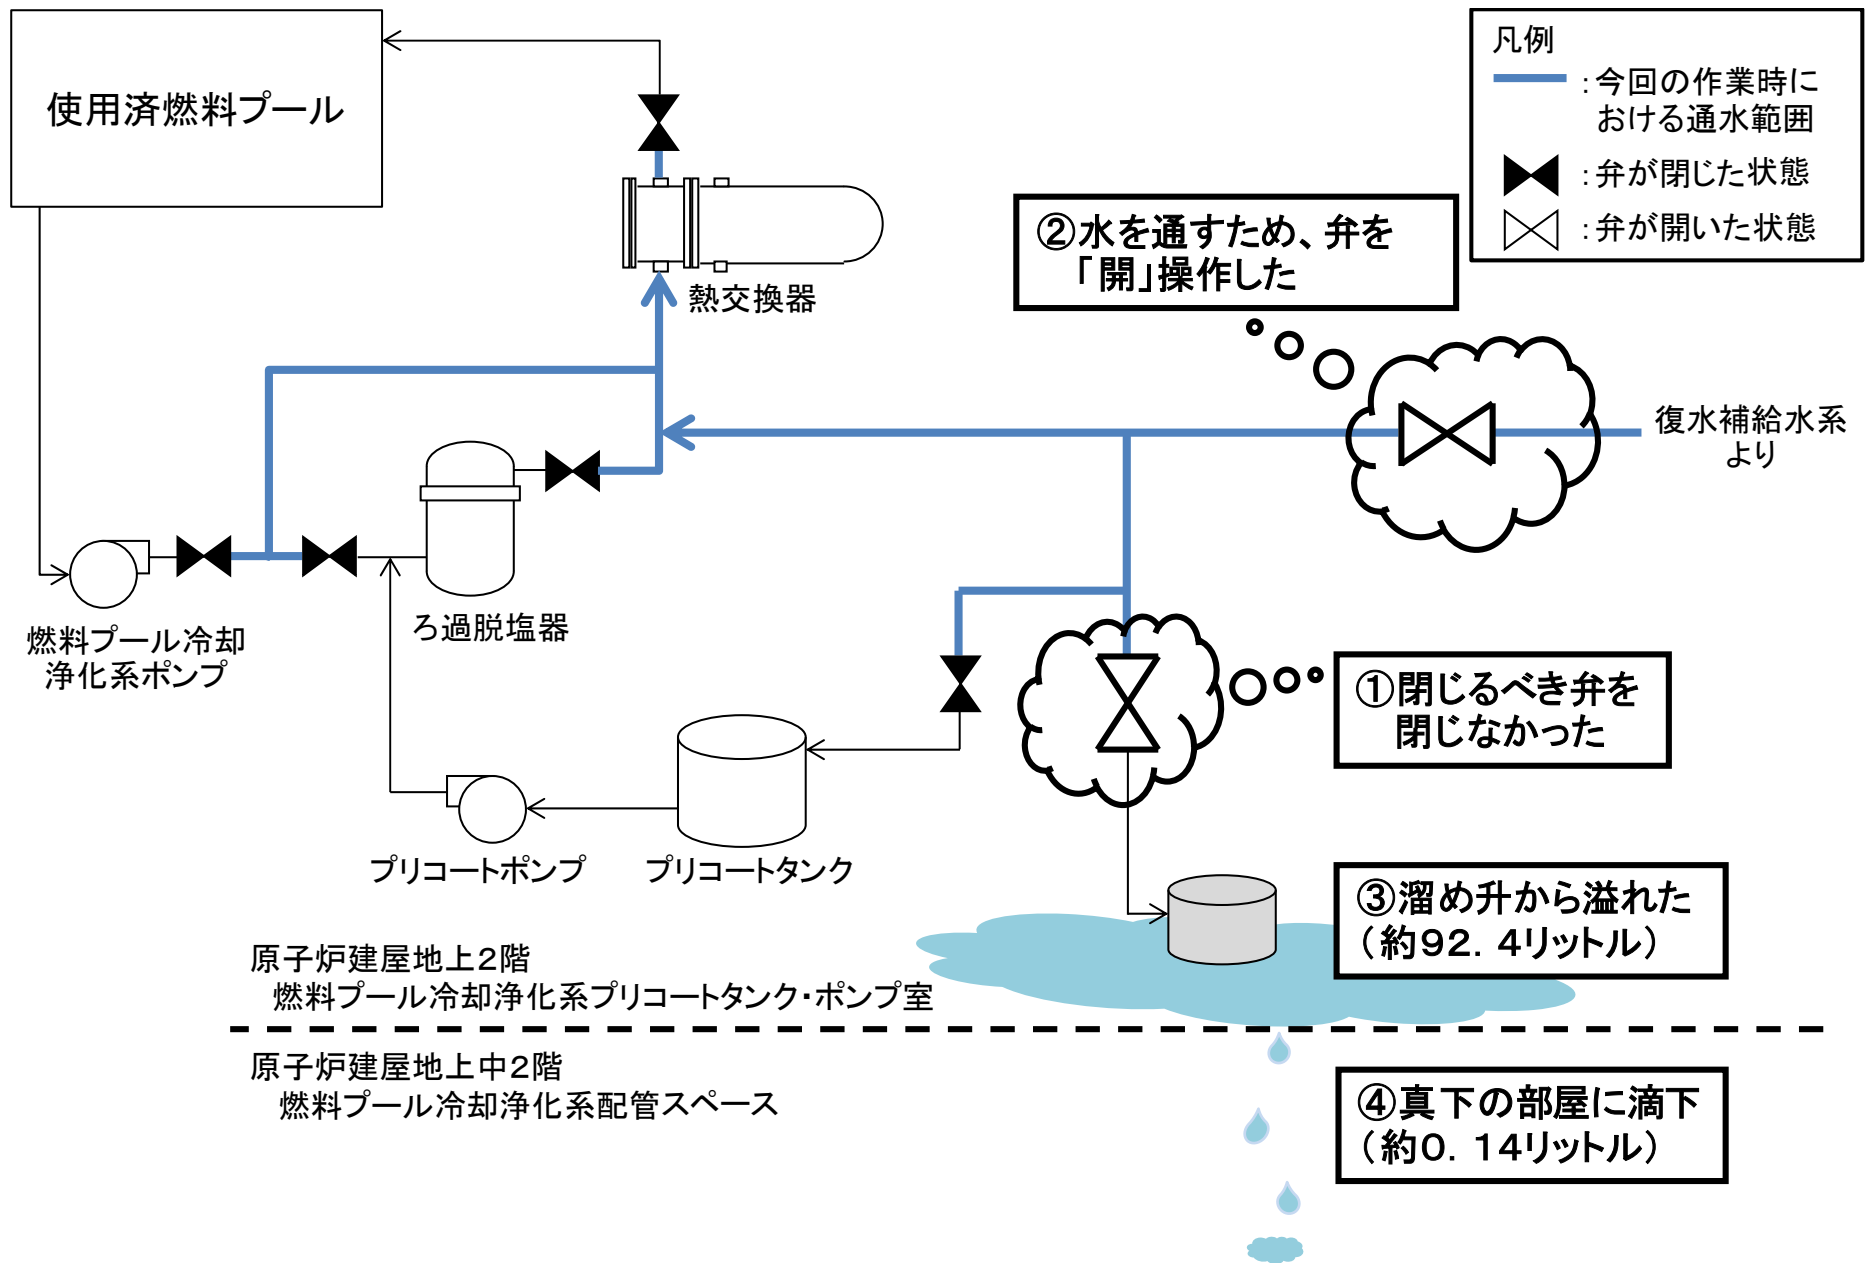
(別紙2) 東通原子力発電所1号機における水の漏えい概要図

- 平成30年2月2日(金)15時29分頃、東通原子力発電所1号機の原子炉建屋地上2階(管理区域)において、排水用の溜め升から水が約93リットル漏えいしていることを確認しました。
- 本漏えいは、燃料プール冷却浄化系^{※3}(以下、「当該系統」という。)の点検終了に伴い、当社社員が当該系統に再度水を満たす作業を行った際に、本来閉じるべき弁(以下、「当該弁」という。)を閉じなかったため、排水しきれなくなった水が溜め升より溢れ出たもので、当該弁を閉めたことにより、水の漏えいは停止しました。
- 漏えいした水は、復水補給水系^{※4}の水であり、放射能濃度は検出限界未満であることを確認しました。本事象による発電所周辺環境への影響はありません。

聞き取り調査の結果、現場で弁操作をしていた社員が、当該系統へ水を満たすための一連の弁操作を行っていたところ、水を満たす作業とは別の作業が行われていることを示す札が付いている弁があったため、弁の操作を中断し次の弁操作を実施したことにより、当該弁を閉じたものと誤認したことに加え、直接回して開閉状態の確認を行わなかったことから、本来閉じるべき弁が開いたままとなり、漏えいにつながったものと推定しました。

- 操作対象の弁に、別の作業が行われていることを示す札が付いていた場合や、手順書等の記載内容と弁の開閉状態に相違がある場合は一旦立ち止まり、次の作業へは進まないこと。
- 系統へ水を満たす作業時における弁の操作忘れを防止するため、1つの弁を操作するごとに現場から中央制御室へ報告するとともに、中央制御室からの指示に基づき、弁を直接回すことで閉め忘れがないか再確認すること。
