令和3年10月27日  
日本原燃株式会社

原子燃料サイクル事業の現在の状況について

## 7. トラブル等一覧 (注) 下線部が今回報告する内容

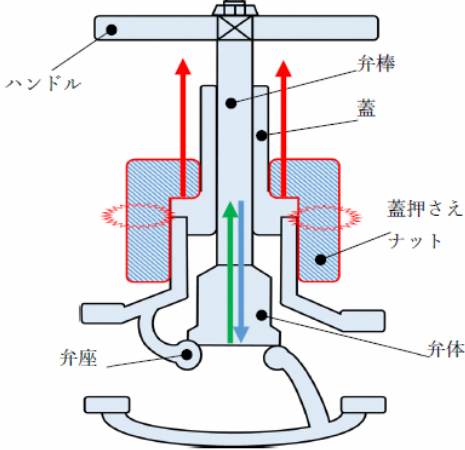
件名	再処理工場 前処理建屋の安全蒸気ボイラ A の機能喪失(管理区域外)
日時	令和3年4月1日(木)12時44分
場所	前処理建屋の安全蒸気 A 室 <sup>※1</sup> (管理区域外)
事象概要	<p>安全蒸気ボイラ<sup>※2</sup>A の起動確認試験の実施後、当該ボイラに純水を供給する系統に漏れがあることを当社運転員が確認した。</p> <p>漏れ箇所を詳細に確認したところ、供給系統にある弁が破損していることを確認し、13時31分、統括当直長が安全蒸気ボイラ A の機能喪失と判断した。</p> <p>安全蒸気ボイラ B については、15時34分に健全であることを確認しており、安全上の機能は維持していることを確認している。</p> <p>※1 安全蒸気 A 室：安全蒸気ボイラ A を設置している部屋。(管理区域外)          ※2 安全蒸気ボイラ：セル内で漏れした液を安全に移送するための回収装置(スチームジェットポンプ:蒸気を利用して送液するポンプ)に蒸気を供給するボイラであり、一般蒸気設備が使用できない場合に用いる設備。(A系/B系の2系列)</p>
原因	<p>今回発生した事象の原因について調査した結果、安全蒸気ボイラAへの純水供給系統バイパス弁の蓋押さえナット部に破損箇所(ひび割れ)が確認された。</p> <p>蓋押さえナット部の破損の原因は、ハンドルに工具(ハンドル回し)を使用したような塗装の剥離が確認されたため、工具の使用により、当該弁を締めすぎたことで、蓋押さえナット部へ想定外の応力が加わり、時間の経過とともにひび割れが進行し、破損に至ったものと推定した。</p> <div style="display: flex; align-items: center;">

<div style="margin-left: 20px;"> <p>① 弁の締め付けにより、弁体が弁座を押し付ける。 (青矢印)</p> <p>② その反力が弁座から弁棒に作用する。 (緑矢印)</p> <p>③ 弁棒と蓋はねじで噛み合っているため、弁棒を介して蓋が浮き上がる力が蓋押さえナットに作用する。 (赤矢印)</p> <p>④ 蓋押さえナットは弁本体に固定されているため、蓋の浮き上がり力により上下に引っ張られる。</p> </div> </div> <p style="text-align: center;">弁の締め過ぎによる破損のメカニズム</p>

対応	<p>(1) 破損した弁を令和3年6月2日に交換し復旧済み。</p> <p>(2) 弁のハンドル回しの取り扱いについて定められた社内ルールを再度周知し、弁の締めすぎ防止の徹底を図ることとした。</p> <p>(3) 今回破損が確認された同形式の弁について、漏れ等の異常がないことを確認したが、今後、念のため新品に交換することとした。</p>
