# 事例紹介

## 令和01年度施設管理担当者研修会

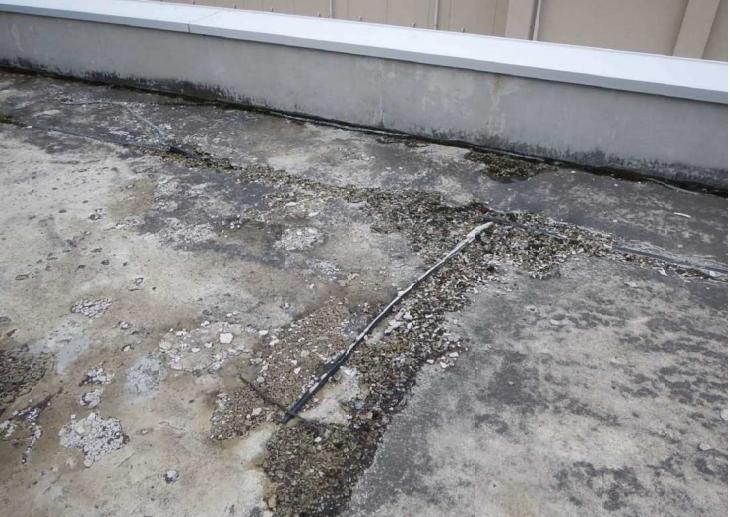
| | | | | | | |
|---|---|---|---|---|---|--|
| 3 | 部位:屋根防水 | 劣化対象等 | | | | |
| | 方法:目視 | | | | | |
|

| | | | | | |
| <p>防水の押えコンクリートの劣化及び崩壊、伸縮目地材の劣化・脱落、多数のクラック発生。<br/>降雨時には雨漏れ発生。</p> | | | | | | |
| <table border="1"> <tr> <td>危険度</td> <td><b>b</b></td> </tr> <tr> <td>優先度</td> <td><b>B</b></td> </tr> </table> | | 危険度 | <b>b</b> | 優先度 | <b>B</b> | |
| 危険度 | <b>b</b> | | | | | |
| 優先度 | <b>B</b> | | | | | |

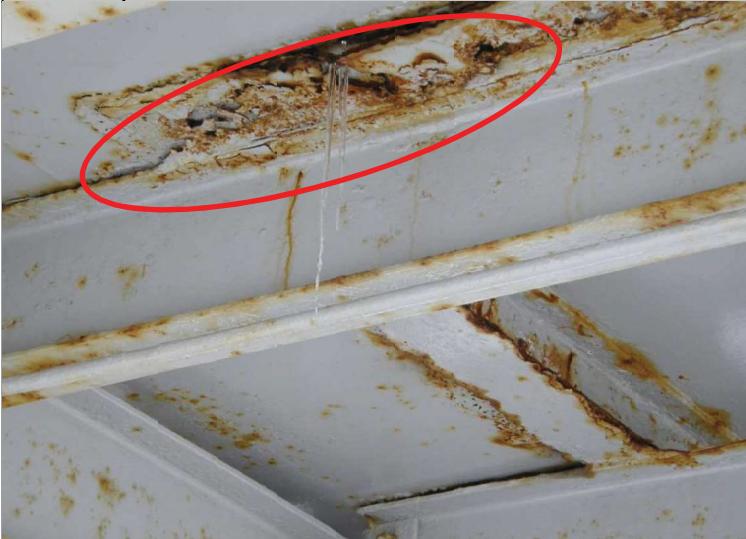
| | | | | | | |
|---|---|---|---|---|---|--|
| 4 | 部位:鉄骨造(柱、斜材、はり) | 劣化対象等 | | | | |
| | 方法:目視 | | | | | |
|

| | | | | | |
| <p>サビと部材の腐食が発生している。</p> | | | | | | |
| <table border="1"> <tr> <td>危険度</td> <td><b>b</b></td> </tr> <tr> <td>優先度</td> <td><b>C</b></td> </tr> </table> | | 危険度 | <b>b</b> | 優先度 | <b>C</b> | |
| 危険度 | <b>b</b> | | | | | |
| 優先度 | <b>C</b> | | | | | |

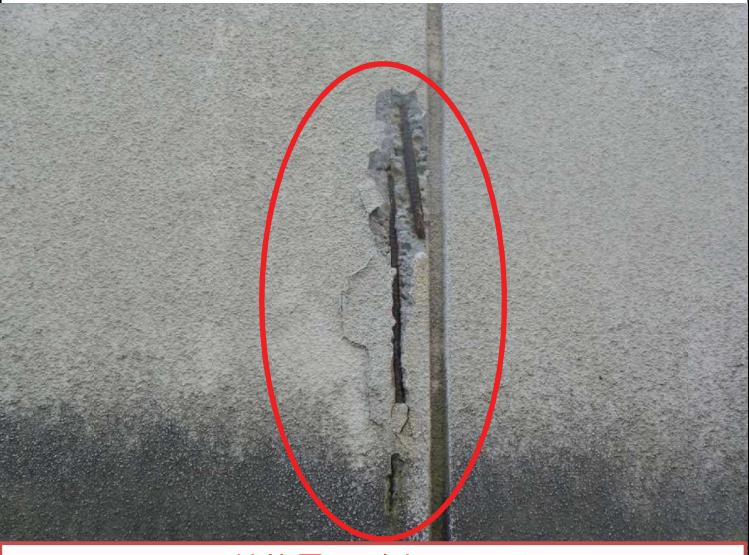
| | <table border="1"> <tr> <td>危険度</td><td>b</td></tr> <tr> <td>優先度</td><td>B</td></tr> </table> | 危険度 | b | 優先度 | B |
| 危険度 | b | | | | | |
| 優先度 | B | | | | | |
| コンクリート面に鉄筋露出が生じている。 | | | | | | |

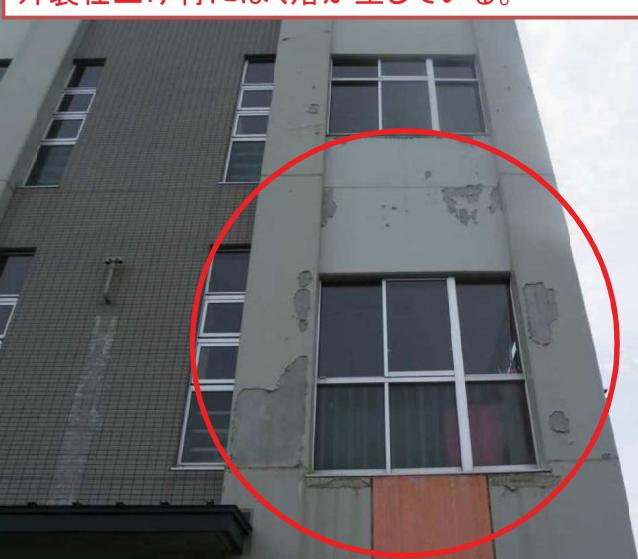
| | | | | | | |
|---|---|---|---|---|---|---|
| 6 | 部位:外装仕上げ材等 | 劣化対象等 | | | | |
| | 方法:目視 | <ul style="list-style-type: none"> <li>・吹付け材や塗装仕上げ材にチョーキング、浮き、はく落がないか。</li> </ul> | | | | |
| 外装仕上げ材にはく落が生じている。 | | <table border="1"> <tr> <td>危険度</td><td>b(a)</td></tr> <tr> <td>優先度</td><td>C(A)</td></tr> </table> | 危険度 | b(a) | 優先度 | C(A) |
| 危険度 | b(a) | | | | | |
| 優先度 | C(A) | | | | | |
|

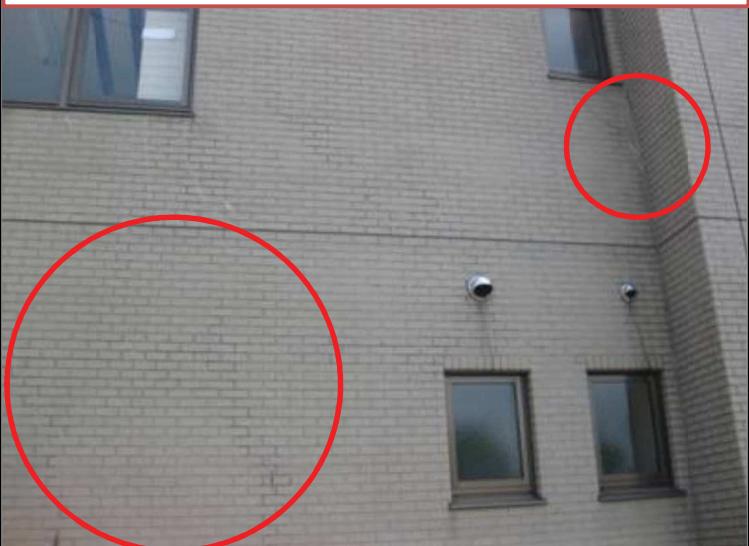
| 7 | 部位:外装仕上げ材等 | 劣化対象等 |

| <b>タイルにひび割れ等が生じている。</b> | | |
| 危険度 | | b(a) |
| 優先度 | | C(A) |

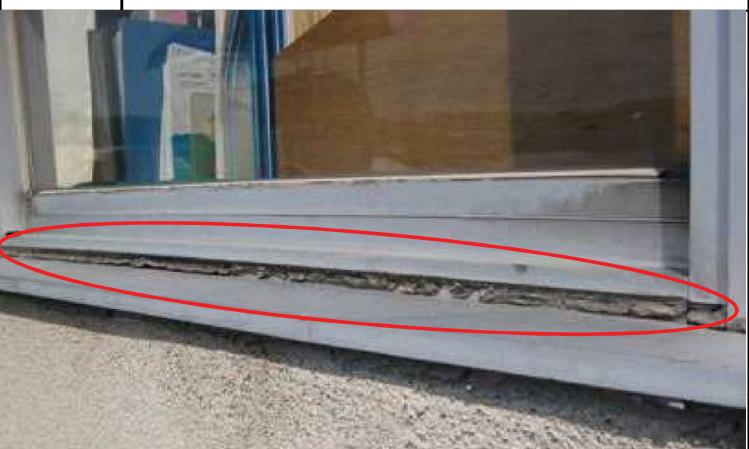
| 8 | 部位:建具回り | 劣化対象等 |

| <p>窓枠と水切りの間に充てんしたシーリング防水が硬化し、付着性能が低下して、脱落。<br/>横殴りの雨の時には内部に侵入し、室内に達する場合もある。雨漏れ。</p> | | |
| 危険度 | | b |
| 優先度 | | C |

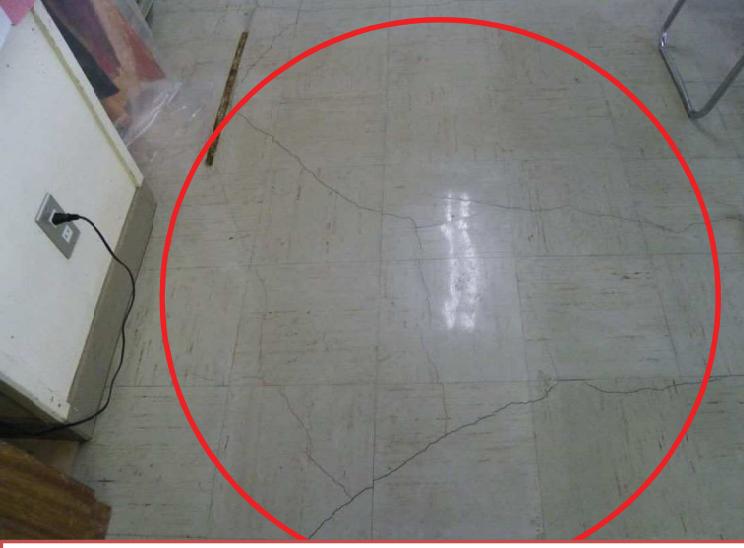
| | | | | | |
| 床仕上げ材の亀裂(下地モルタル共) | | | | | | |
| | | <table border="1"> <tr> <td>危険度</td><td>c</td></tr> <tr> <td>優先度</td><td>D</td></tr> </table> | 危険度 | c | 優先度 | D |
| 危険度 | c | | | | | |
| 優先度 | D | | | | | |

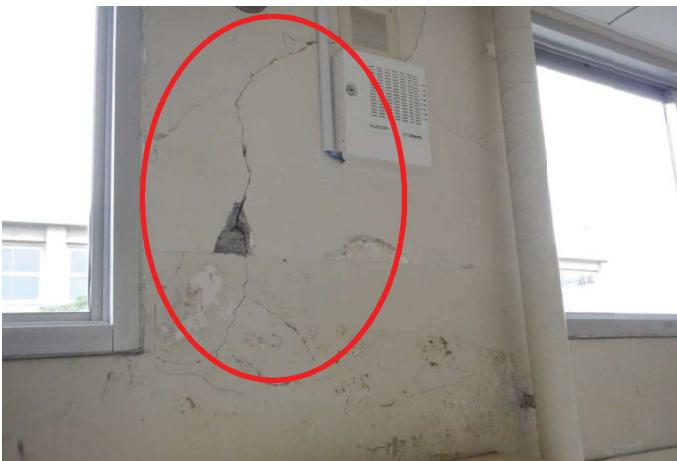
| | | | | | |
| 内装仕上げ材(塗装仕上げ)に亀裂、構造体(モルタル)の剥落 | | <table border="1"> <tr> <td>危険度</td><td>b</td></tr> <tr> <td>優先度</td><td>C</td></tr> </table> | 危険度 | b | 優先度 | C |
| 危険度 | b | | | | | |
| 優先度 | C | | | | | |

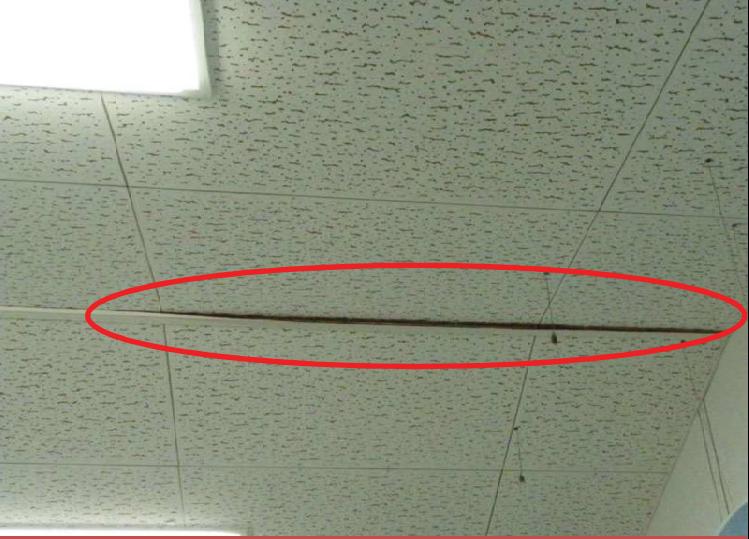
| | | | | | |
| <b>天井仕上げ材のズレ、めくれ</b> | | | | | | |
| <table border="1"> <tr> <td>危険度</td> <td><b>b</b></td> </tr> <tr> <td>優先度</td> <td><b>C</b></td> </tr> </table> | | 危険度 | <b>b</b> | 優先度 | <b>C</b> | |
| 危険度 | <b>b</b> | | | | | |
| 優先度 | <b>C</b> | | | | | |

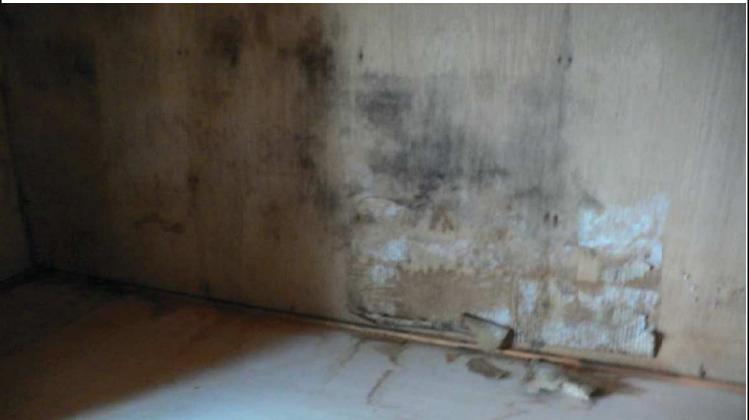
| | | | | | |
| <b>押入れ内部に発生したカビ</b> | | | | | | |
| <table border="1"> <tr> <td>危険度</td> <td><b>c</b></td> </tr> <tr> <td>優先度</td> <td><b>D</b></td> </tr> </table> | | 危険度 | <b>c</b> | 優先度 | <b>D</b> | |
| 危険度 | <b>c</b> | | | | | |
| 優先度 | <b>D</b> | | | | | |

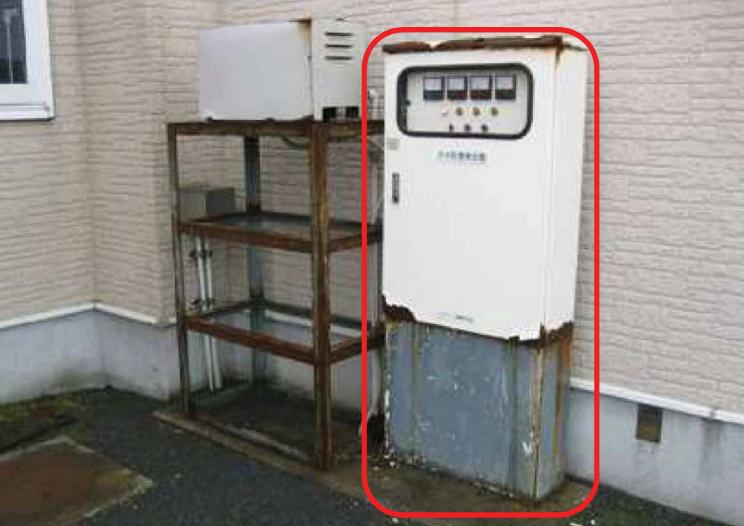
| | | | | | |
| <p>制御盤のキャビネットの外部の腐食。</p> | | | | | | |
| | | <table border="1"> <tr> <td>危険度</td><td>c</td></tr> <tr> <td>優先度</td><td>D</td></tr> </table> | 危険度 | c | 優先度 | D |
| 危険度 | c | | | | | |
| 優先度 | D | | | | | |

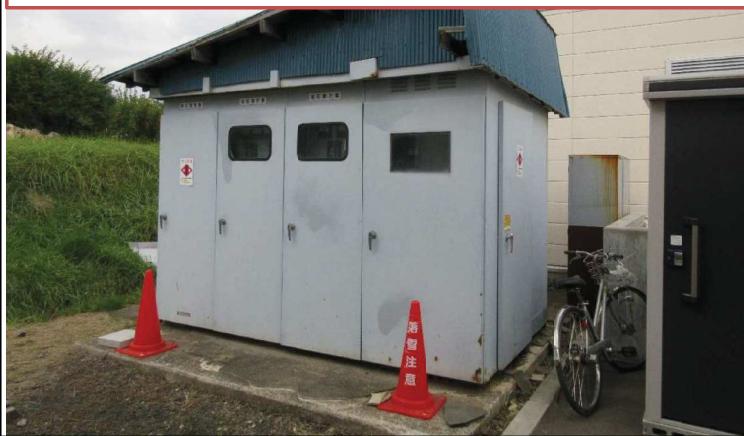
| | | | | | | |
|---|---|--|---|---|---|---|
| 14 | 部位:受変電設備 | 劣化対象等 | | | | |
| | 方法:目視 | <ul style="list-style-type: none"> <li>受変電設備の扉やフェンスは施錠が可能か。</li> <li>ボックス外観に錆が発生していないか。</li> <li>設備から異音や異臭はないか。</li> </ul> | | | | |
| <p>ボックス全体に錆など腐食が進行。<br/>専門業者による電気設備点検報告書では、設置後約50年を経過、老朽化が相当に進行。ボックスを含む設備全体の交換を助言された。</p> | | | | | | |
|

| | | | | | |
| | | <table border="1"> <tr> <td>危険度</td><td>b</td></tr> <tr> <td>優先度</td><td>B</td></tr> </table> | 危険度 | b | 優先度 | B |
| 危険度 | b | | | | | |
| 優先度 | B | | | | | |

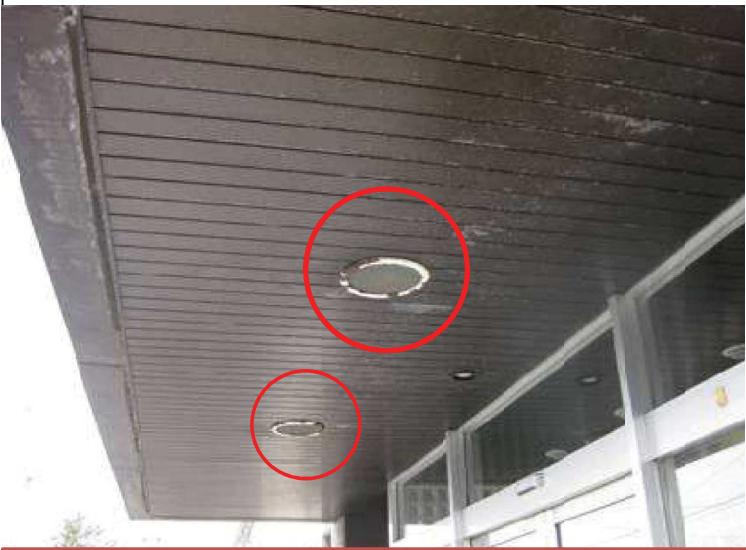
| 15 | 部位: 照明器具 | 劣化対象等 |

照明器具の表面に錆と腐食が発生。

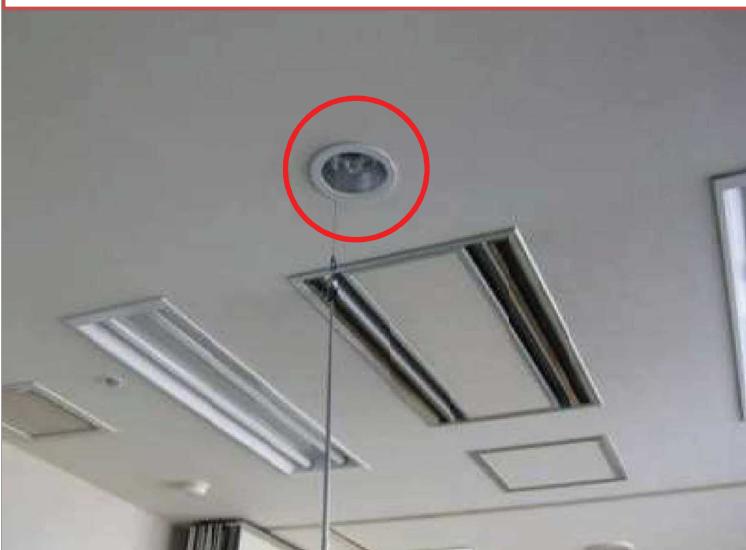
| 16 | 部位: 非常用照明 | 劣化対象等 |

| <p>非常用照明の不点灯。</p> | | |

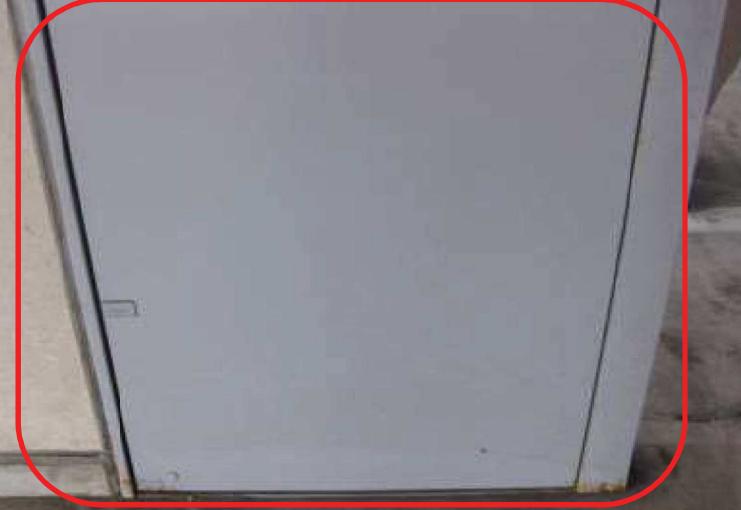
<br>防火扉が腐食して開閉に支障が生じている。 |            | <table border="1" style="width: 100px; margin-left: auto; margin-right: auto;"> <tr> <td>危険度</td><td>a</td></tr> <tr> <td>優先度</td><td>A</td></tr> </table>   | 危険度 | a | 優先度 | A |
| 危険度 | a | | | | | |
| 優先度 | A | | | | | |

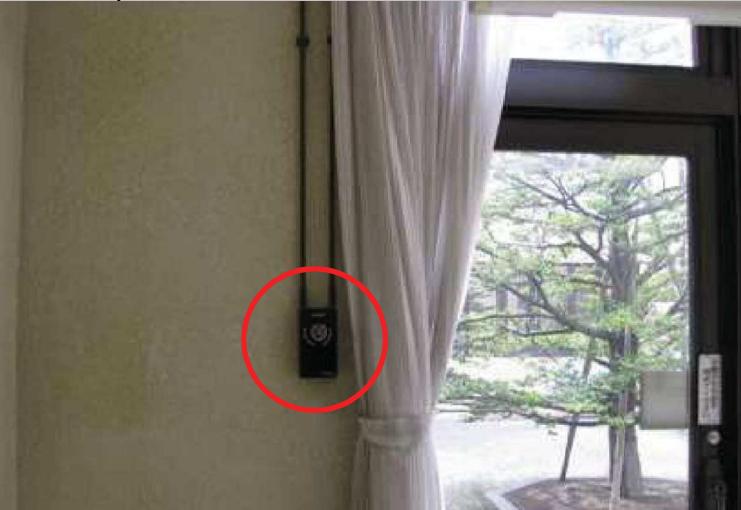
<br>排煙窓の開放の手動開放装置が使用できない。 |           | <table border="1" style="width: 100px; margin-left: auto; margin-right: auto;"> <tr> <td>危険度</td><td>a</td></tr> <tr> <td>優先度</td><td>A</td></tr> </table>      | 危険度 | a | 優先度 | A |
| 危険度 | a | | | | | |
| 優先度 | A | | | | | |

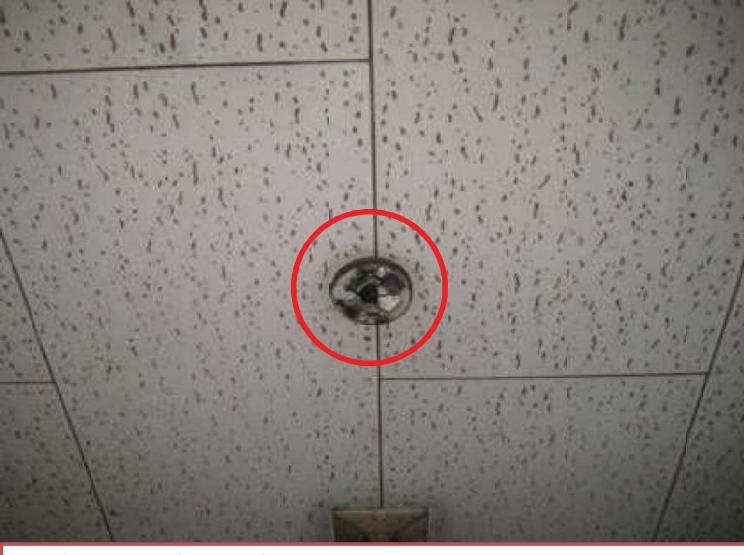
| | | | | | | |
|---|---|---|---|---|---|---|
| 19 | 部位:自動火災報知設備<br>方法:目視 | 劣化対象等 | | | | |
| | | <ul style="list-style-type: none"> <li>・煙感知器、熱感知器にひどい汚れや腐食等がないか。</li> </ul> | | | | |
| |

| | | | | |
| | 煙感知器に損傷がある。 | <table border="1"> <tr> <td>危険度</td><td>a</td></tr> <tr> <td>優先度</td><td>A</td></tr> </table> | 危険度 | a | 優先度 | A |
| 危険度 | a | | | | | |
| 優先度 | A | | | | | |

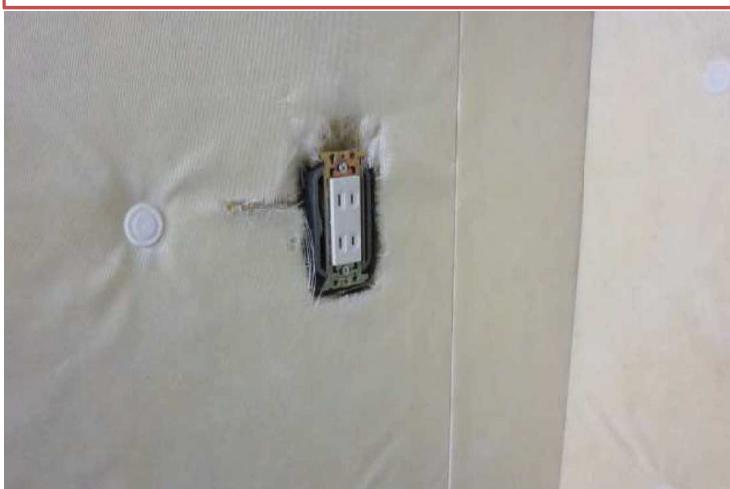
| | | | | | | |
|---|---|---|---|---|---|---|
| 20 | 部位:コンセント設備<br>方法:目視 | 劣化対象等 | | | | |
| | | <ul style="list-style-type: none"> <li>・コンセント、スイッチ、プレート等に損傷、変形がないか。</li> <li>・コンセントや延長コードがたこ足配線になっていないか。</li> <li>・アースが必要な器具にアースが接続されているか。</li> </ul> | | | | |
| | コンセントのカバープレートの脱落。 |

| | | | |
| | | <table border="1"> <tr> <td>危険度</td><td>b</td></tr> <tr> <td>優先度</td><td>C</td></tr> </table> | 危険度 | b | 優先度 | C |
| 危険度 | b | | | | | |
| 優先度 | C | | | | | |

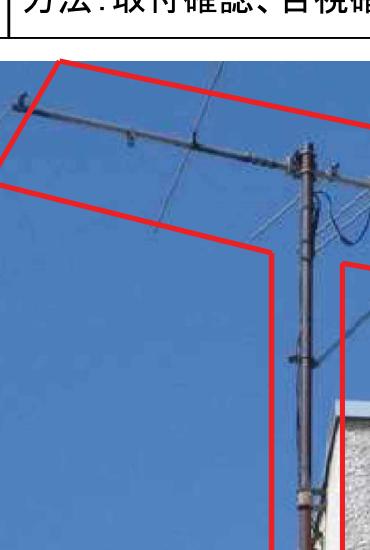
| | | | | | | |
|---|--|---|---|---|---|---|
| 21 | 部位:テレビ共同受信装置・テレビ電波障害防除装置<br>方法:取付確認、目視確認 | 劣化対象等 | | | | |
| | | ・テレビアンテナの支柱に腐食や損傷等がないか。 | | | | |
|

| | | | | | |
| <p>テレビアンテナにサビが発生。</p> | | <table border="1"> <tr> <td>危険度</td><td>b</td></tr> <tr> <td>優先度</td><td>c</td></tr> </table> | 危険度 | b | 優先度 | c |
| 危険度 | b | | | | | |
| 優先度 | c | | | | | |

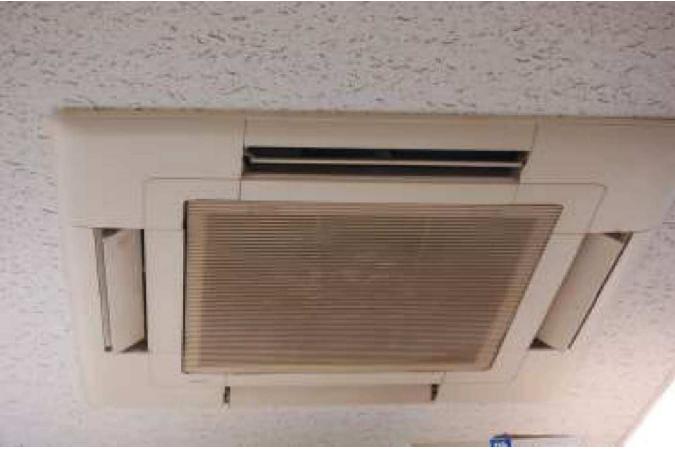
| 23 | 部位:空調機器(エアコン) | 劣化対象等 |

| <b>エアフィルターがほこりにより目詰まりしている。</b> | | |
| 危険度 | | <b>b</b> |
| 優先度 | | <b>c</b> |

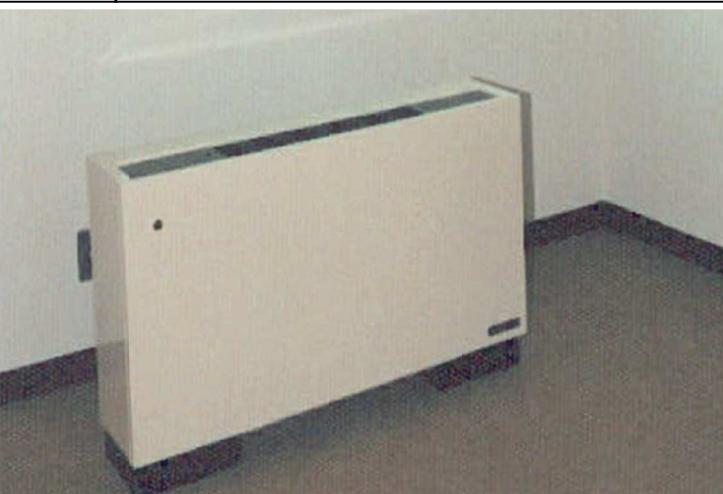
| 24 | 部位:熱源機器(ファンコイルユニット) | 劣化対象等 |

| <b>空気吸い込み口にほこりがたまり、エアフィルターが目詰まりしている。</b> | | |
| 危険度 | | <b>b</b> |
| 優先度 | | <b>c</b> |

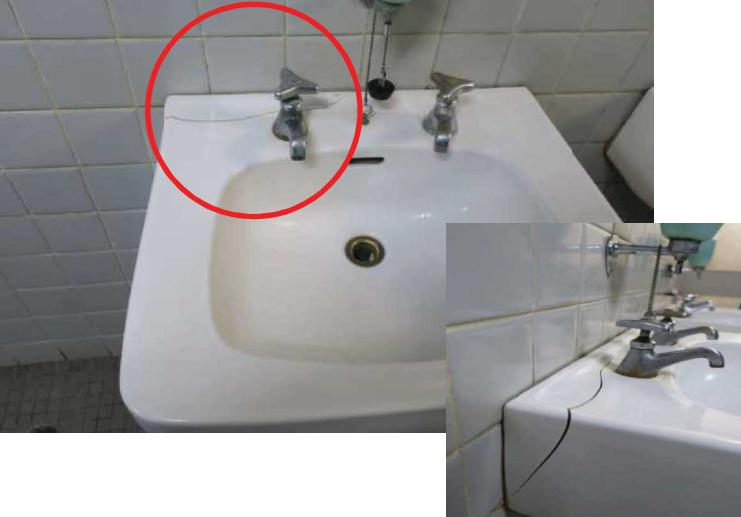
| 25 | 部位:衛生器具類(便器・洗面器・流し台等) | 劣化対象等 |

| 手洗器にき裂が生じている。 | | |
| 危険度 | b | |
| 優先度 | c | |
