水銀実態調査結果

1 経緯

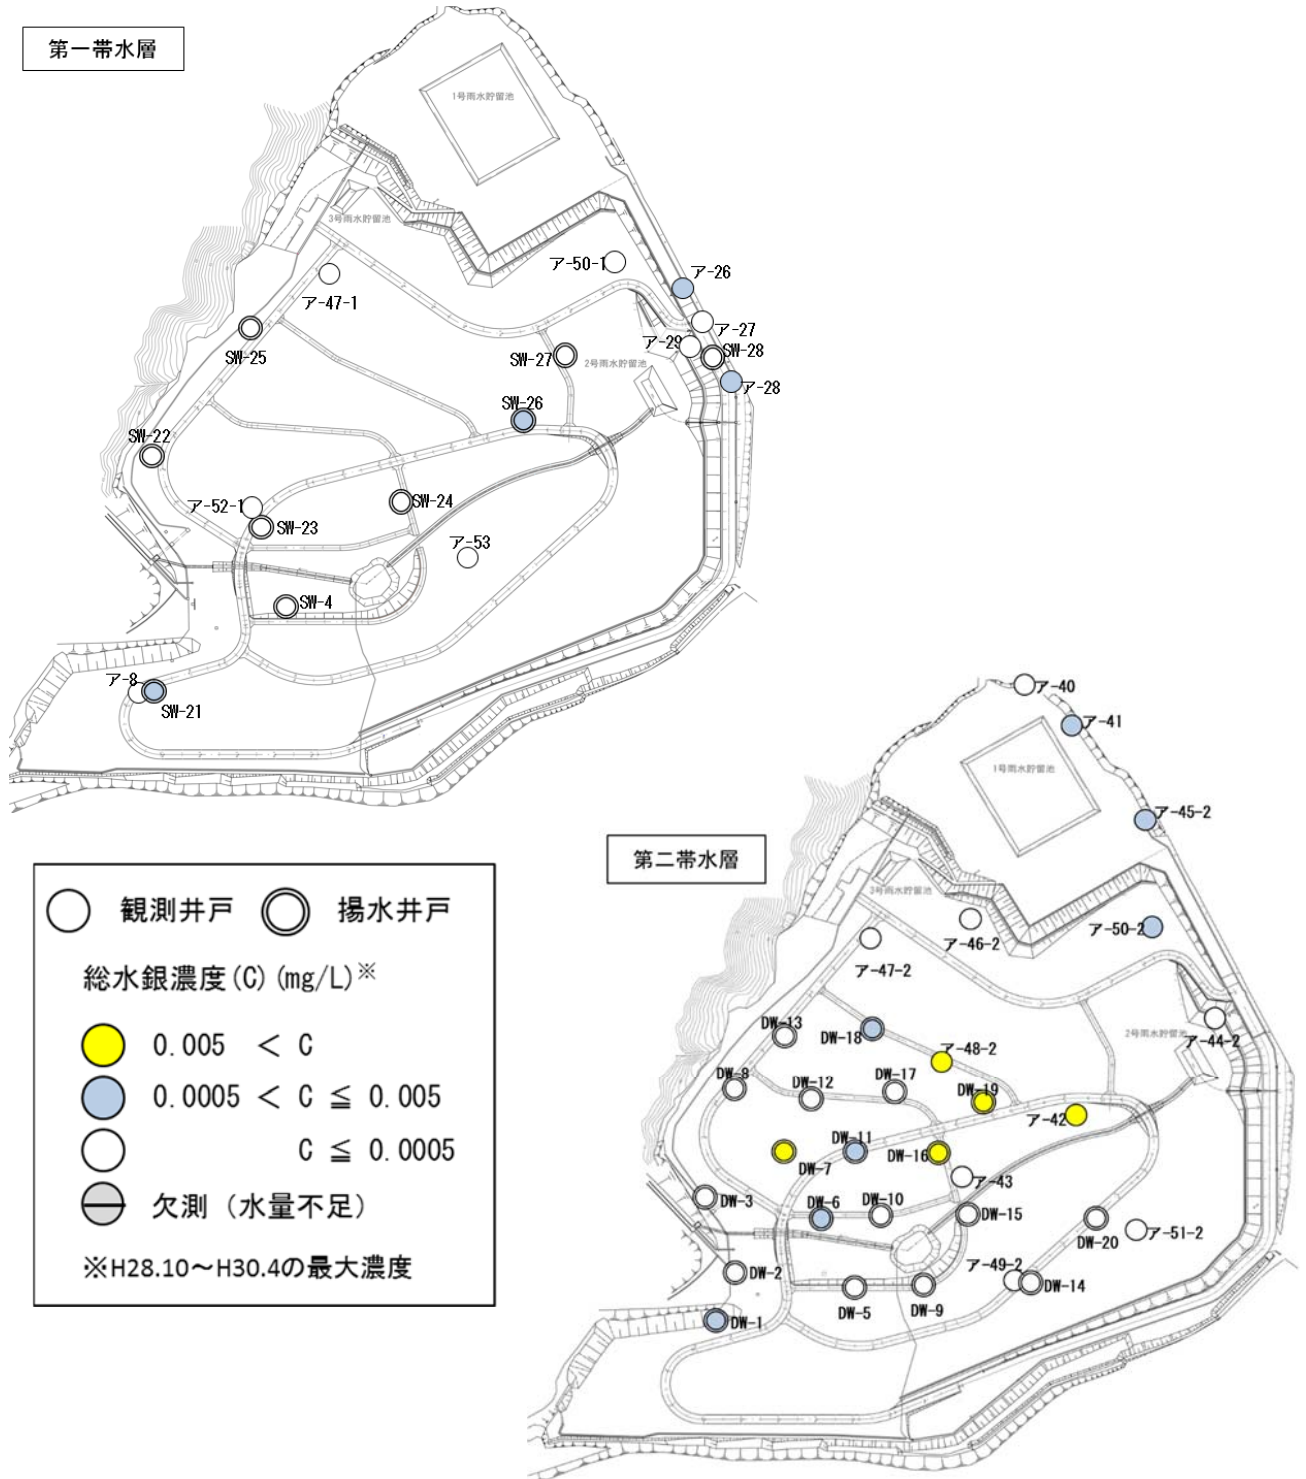
図 1 調査地点及び調査結果(最大値)

平成 27 年 8 月以降、浸出水処理施設の原水から環境基準値(0.0005 mg/L)を超える総水銀が断続的に検出されたことから、平成 28 年 10 月に揚水井戸(28 本)、さらに同年 12 月から平成 29 年 3 月にかけて現場内観測井戸(21 本)を追加しての総水銀濃度調査を行ったところ、第一帯水層対象の井戸 4 地点、第二帯水層対象の井戸 12 地点で水銀が検出された(図 1)。

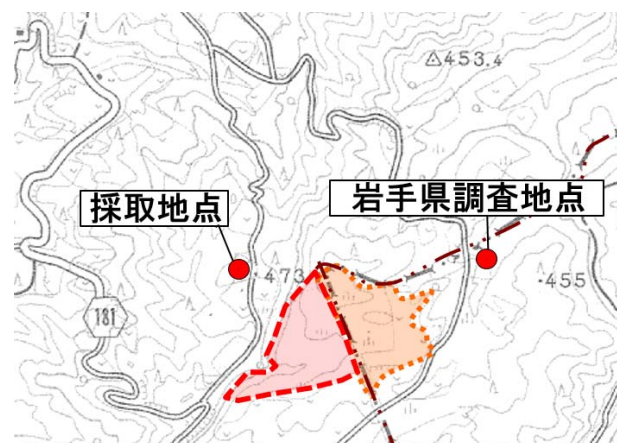
図2 現場外土壌採取地点

令和元年6月、現場外において現場内と同じ地層順を持つ地点が見つかったことから、当該地点のローム層下部の第二帯水層に該当する部分の土壌を採取し、水銀の含有量試験を行ったところ、現場内と同程度の総水銀が検出された。
