5. 2 地下水位分布

5.2.1 事業場周辺の地下水位分布

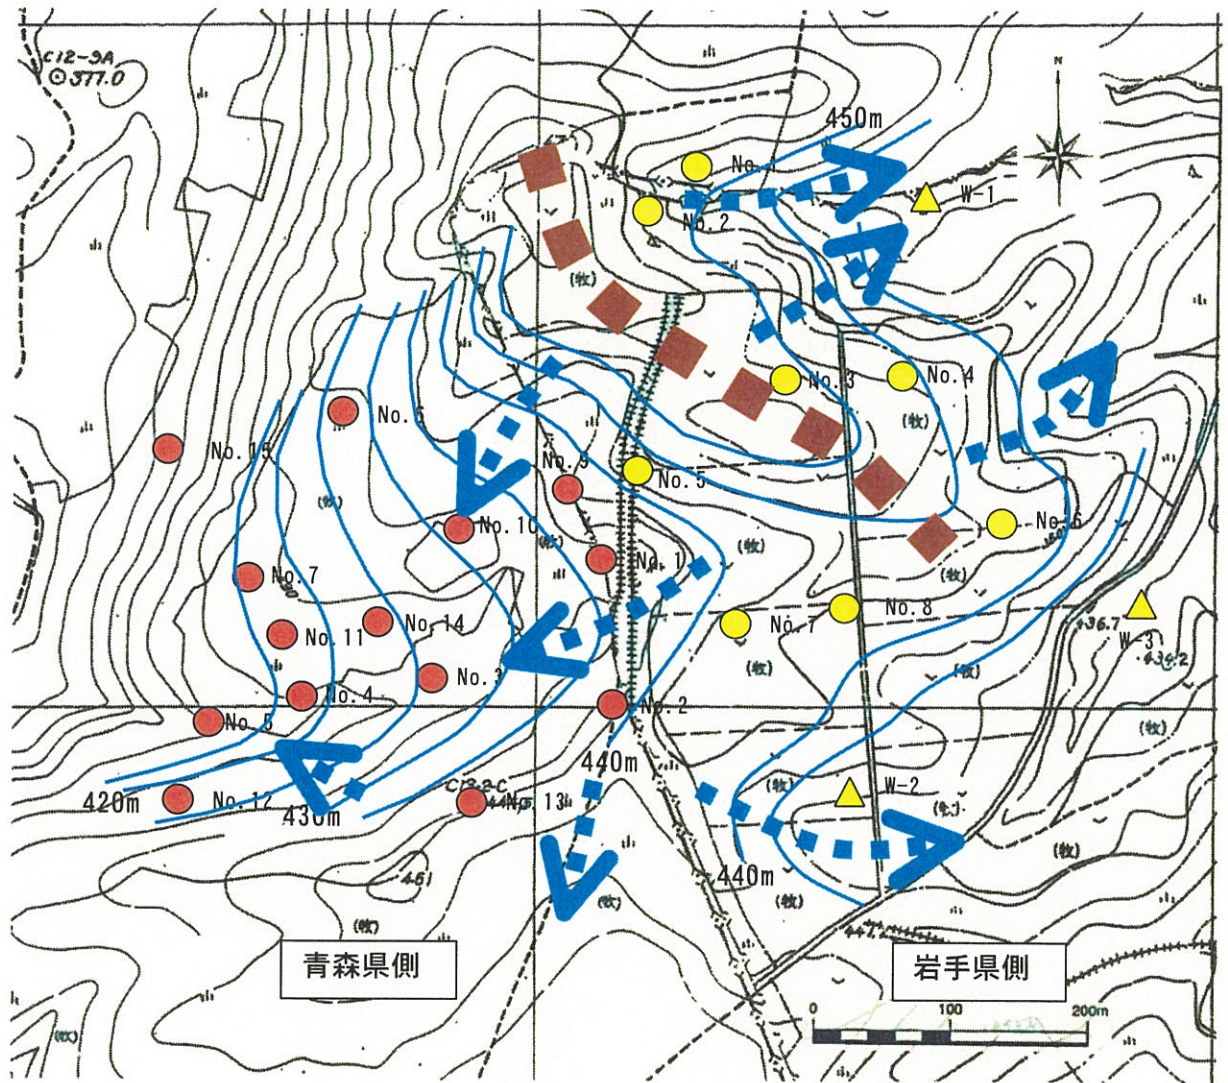
図 5. 2. 1 事業場周辺の地下水位分布概要図

図 5.2.1 によると、青森県側の地下水位の高まりは岩手県側のポーリング No.6~No.8 孔から事業場北部の山頂にかけて分布（図中の茶色破線部）しており、その高まりから西側への地下水の流れは、岩手県側から青森県側へ流入し、堰堤付近をとおり事業場西部の斜面方向に流下していることが想定される。

有害物質に汚染した場合の表層部の地下水は、図 5.2.1 の地下水の流れ方向に流下拡散するものと考えられる。

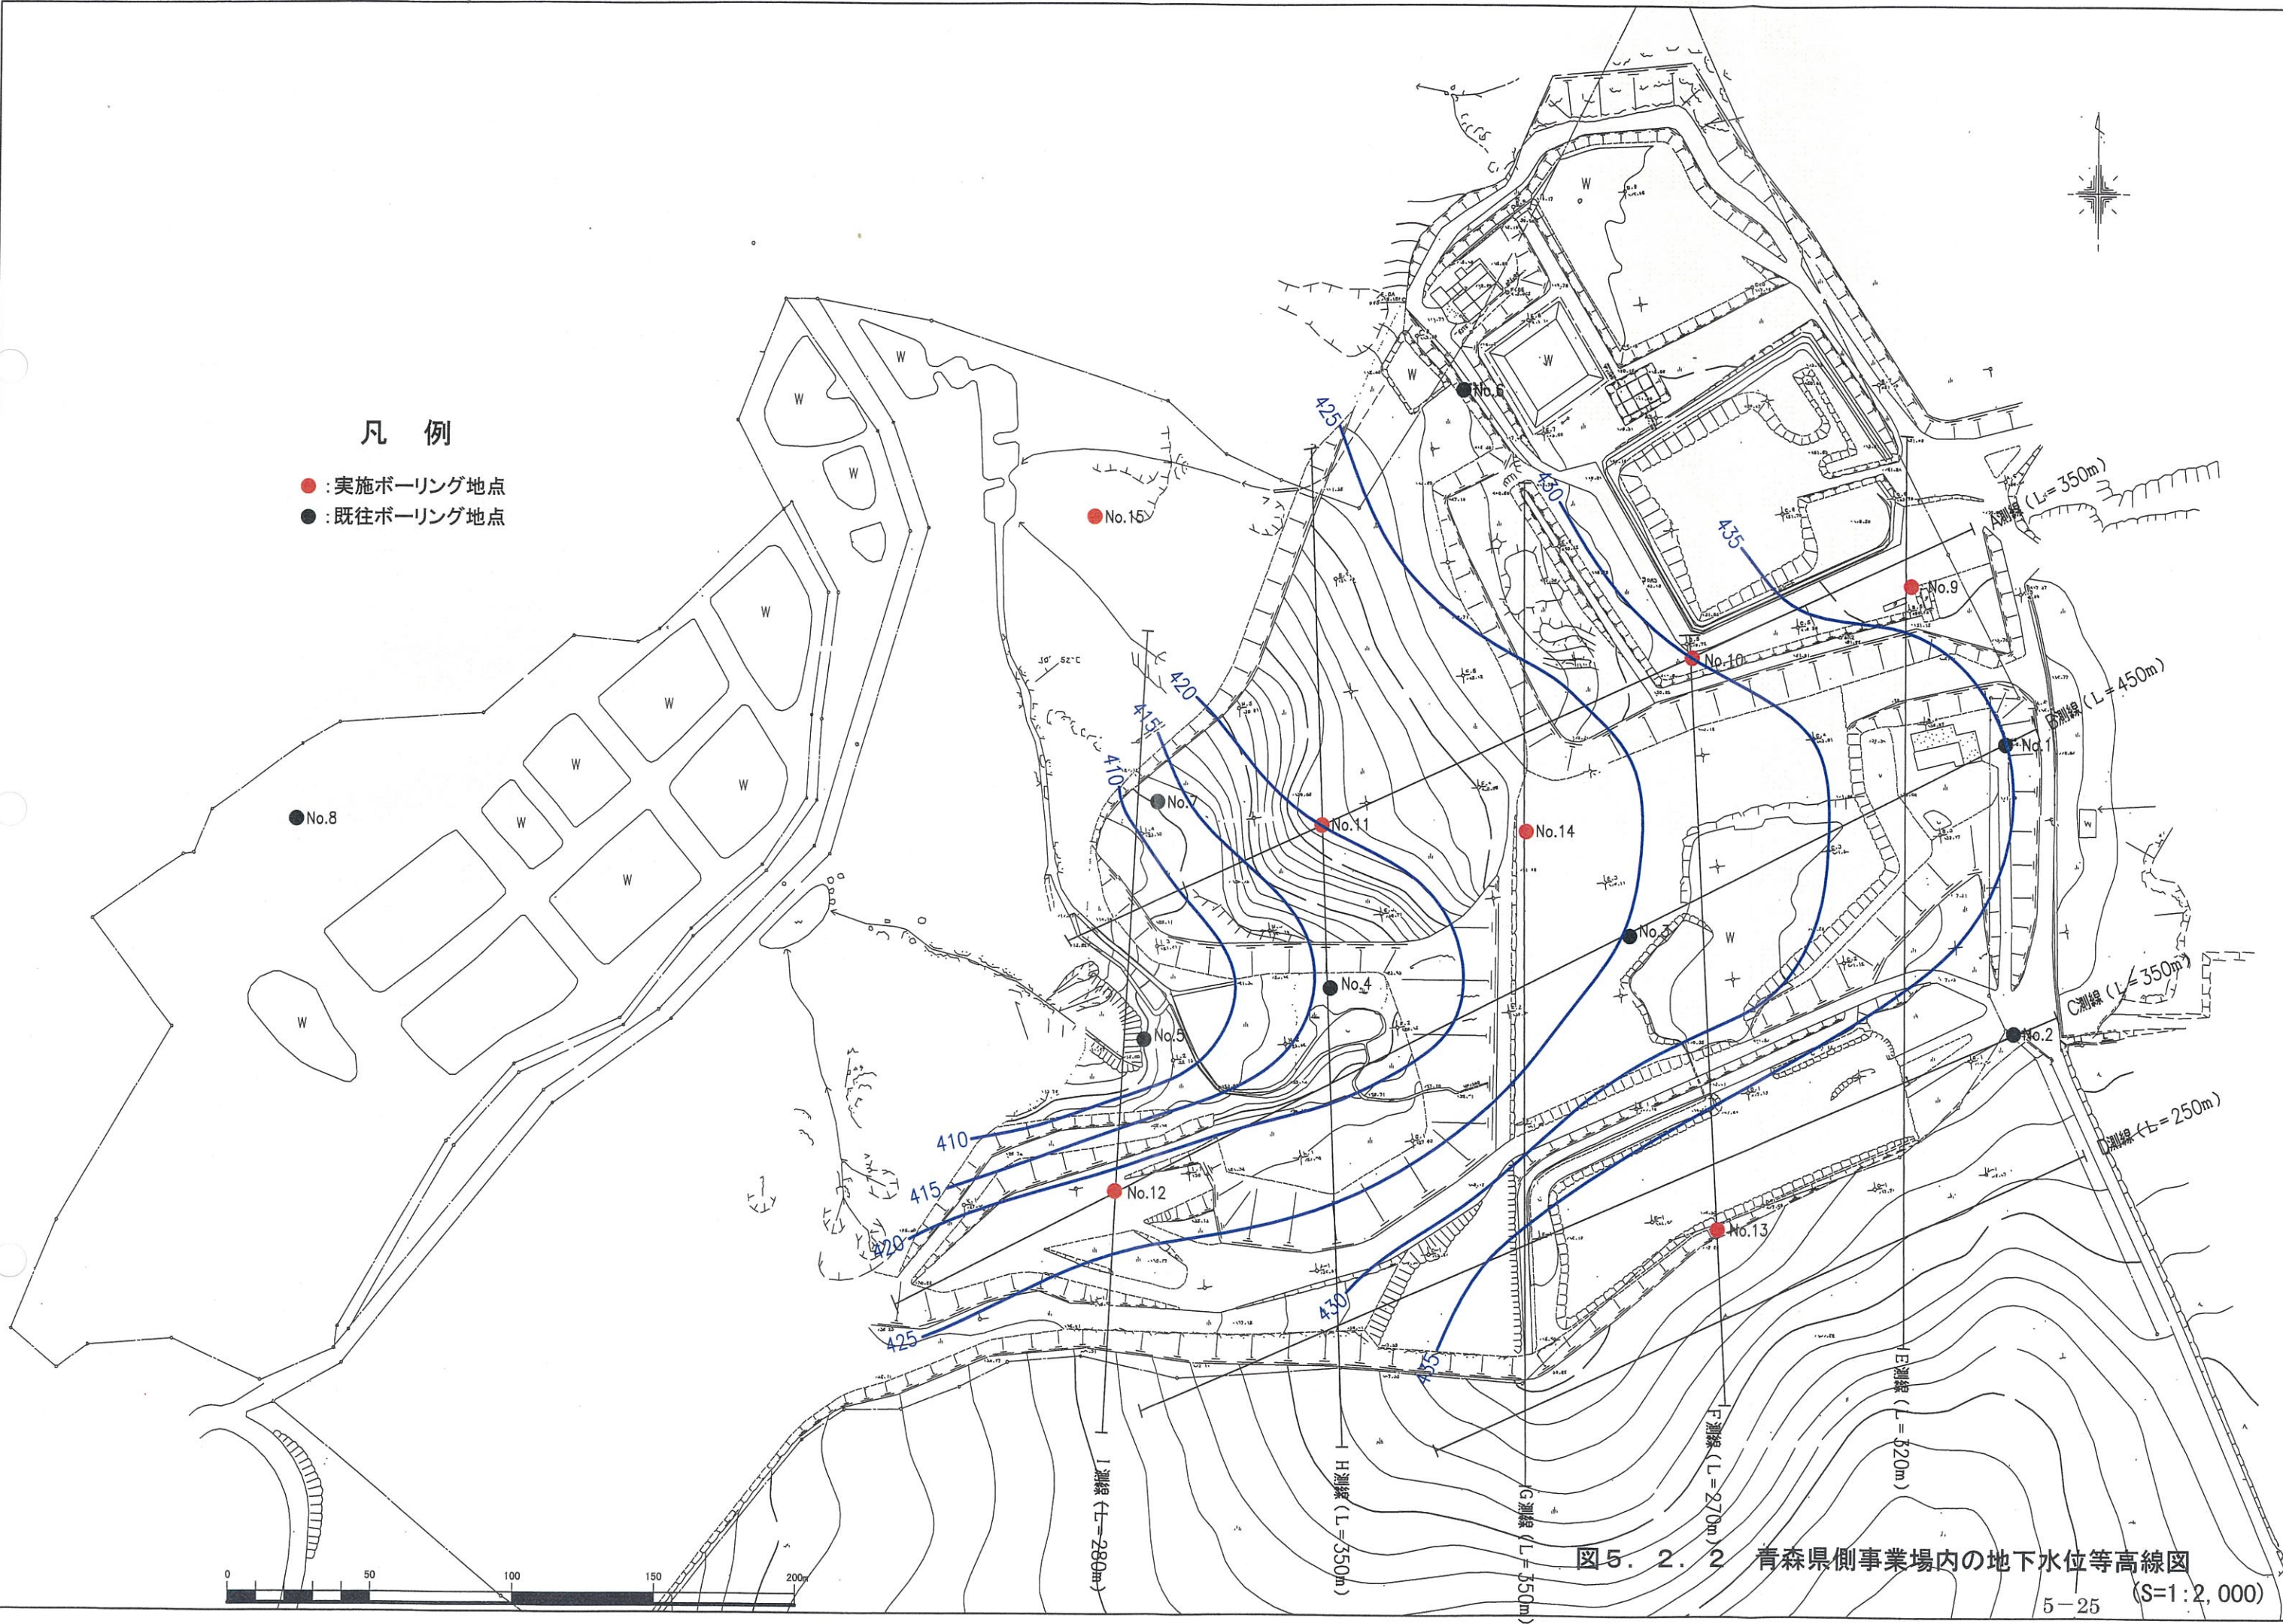
図 5. 2. 2 青森県側事業場内の地下水位等高線図

地下水位等高線の谷部は、事業場の北東部から南西側の堰堤付近を介し、事業場西部の斜面へ至るルートとなっていることが推測される。
