## 地表・地質踏査結果

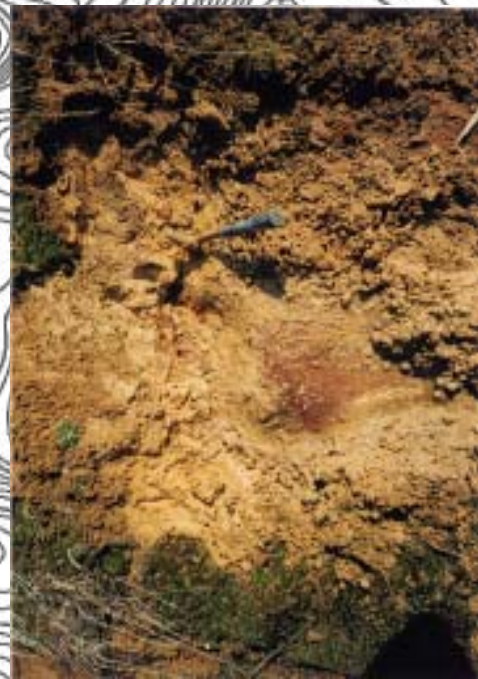
P3. 区域北部の青森・岩手県境付近の崖  
ローム主体で火山灰薄層が狭在。層境界より43%分の湧水があり、浸出箇所は油性の臭気を帯びる。層理面の走向・傾斜はN50°W, 15~25°SW.

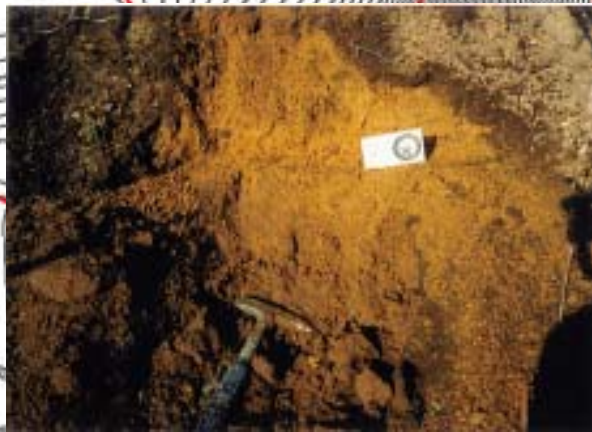
P10. B区北端の尾根筋の露頭  
均質なパミス、風化パミスが分布する。層理面の走向・傾斜はN12°E, 15°W.

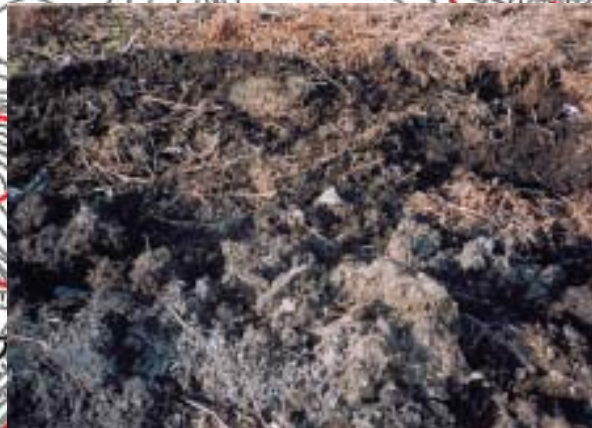
P11. B区の廃棄物  
パーク片が主体で自動車部品、塗料缶、ビニール、ガラス片が混入する。

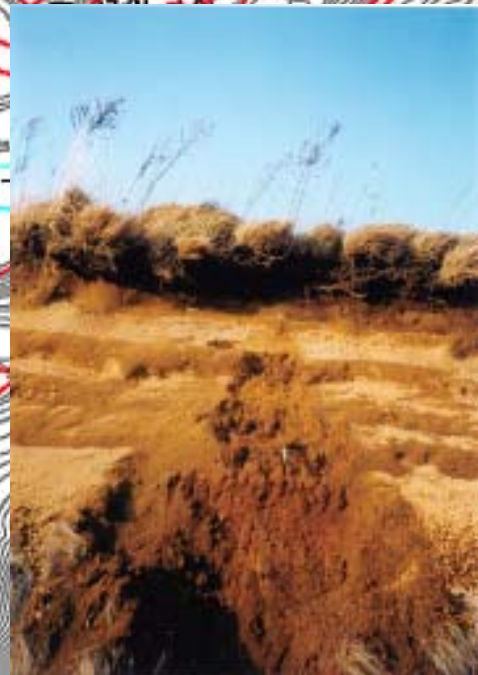
P17. 建屋東方の露頭  
ローム・パミスの互層で単層の厚さは約50cm程度。この高さではやパミスが優勢。層理面の走向・傾斜はN75°W, 12°S.

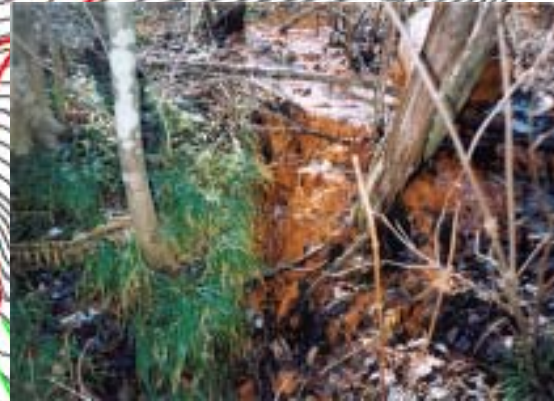
B地区の南側は，東 - 西方向の沢地形であるが，降雨時に表流水が見られる程度である．W1の上方では侵食地形が見られるが涸れ沢であり，下方に従い湿地が広がっている．沢の流れが確認できるのはW1付近であり，下流側では40ℓ/分程度の流量がある．化学臭を帯び，沢底は赤褐色に変色しているが，現地分析でVOCは検出されていない．

P7. イ-9の沢の状況  
流路はバクテリアにより様に赤変する。流量は40%程度で伏流しており、周囲は湿地帯である。全体に油臭を帯びる。
