事例紹介

平成30年度施設管理担当者研修会

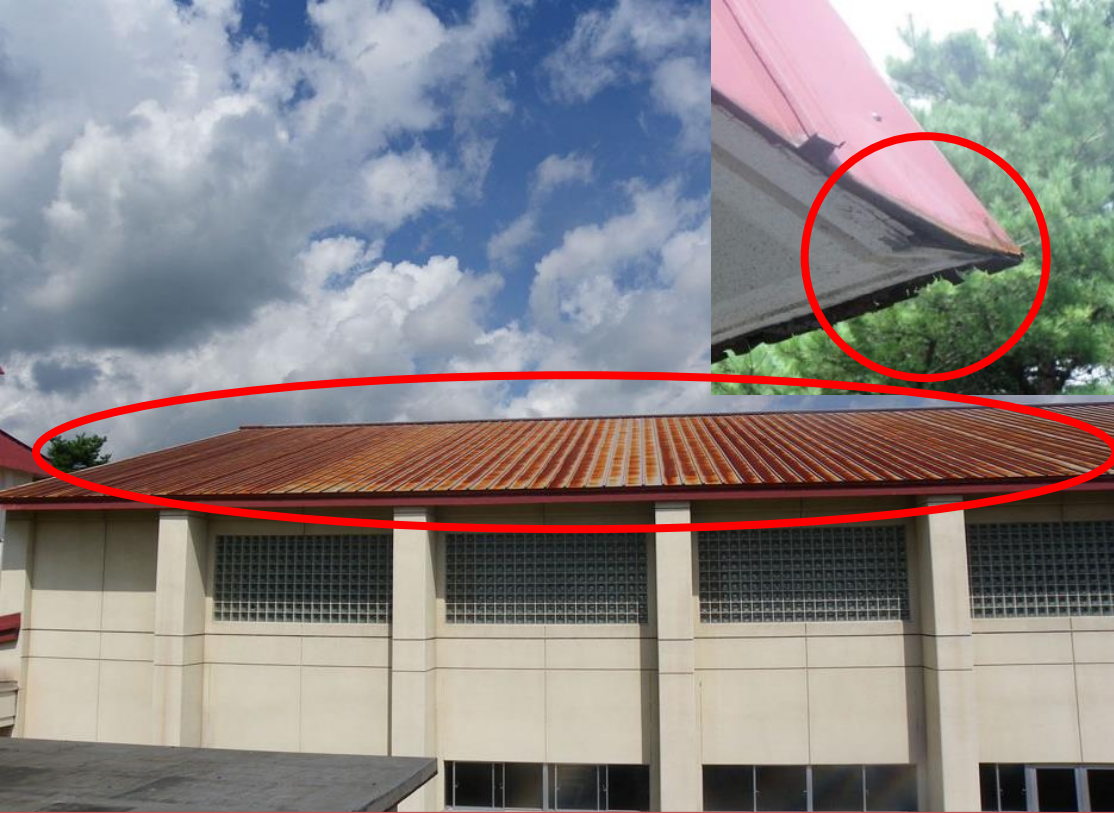
2	部位: 金属屋根(勾配屋根)	劣化対象等	
	方法: 目視	<ul style="list-style-type: none"> ・屋根ふき材(金属製又は瓦等)下地材及び緊結金物に変形、乱れ、割れ、腐食等がないか。

<p>屋根ふき材に割れ、さびが生じている。 降雨時は雨漏れが発生する。</p>			
		危険度	b
		優先度	B

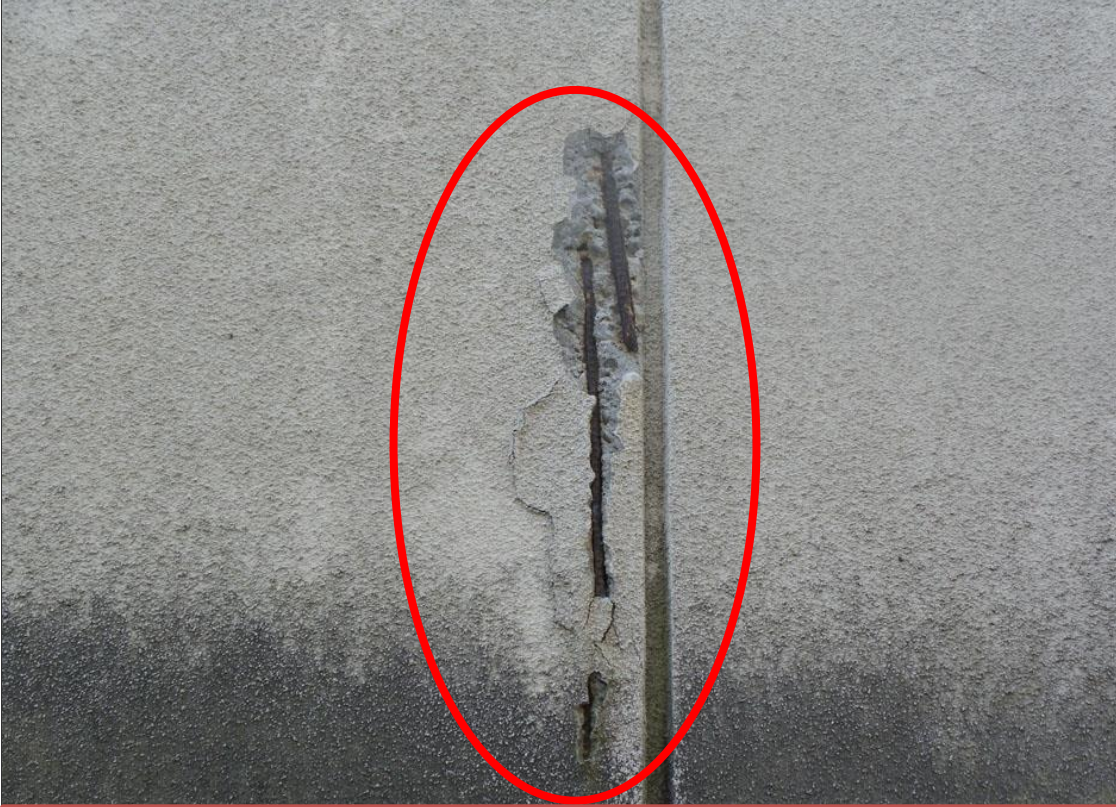
5	部位:鉄筋コンクリート造及び鉄骨鉄筋 コンクリート造(壁、柱、床版、屋根版、 はり)	劣化対象等	
	方法:目視、触診	<ul style="list-style-type: none"> ・鉄筋コンクリート造等のコンクリート部分に白華、さび、き裂、はく落、欠損等は見られないか。 ・コンクリート面に鉄筋露出はないか。 ・柱、はりに変形がないか。

コンクリート面に鉄筋露出が生じている。			
		危険度	b
		優先度	B

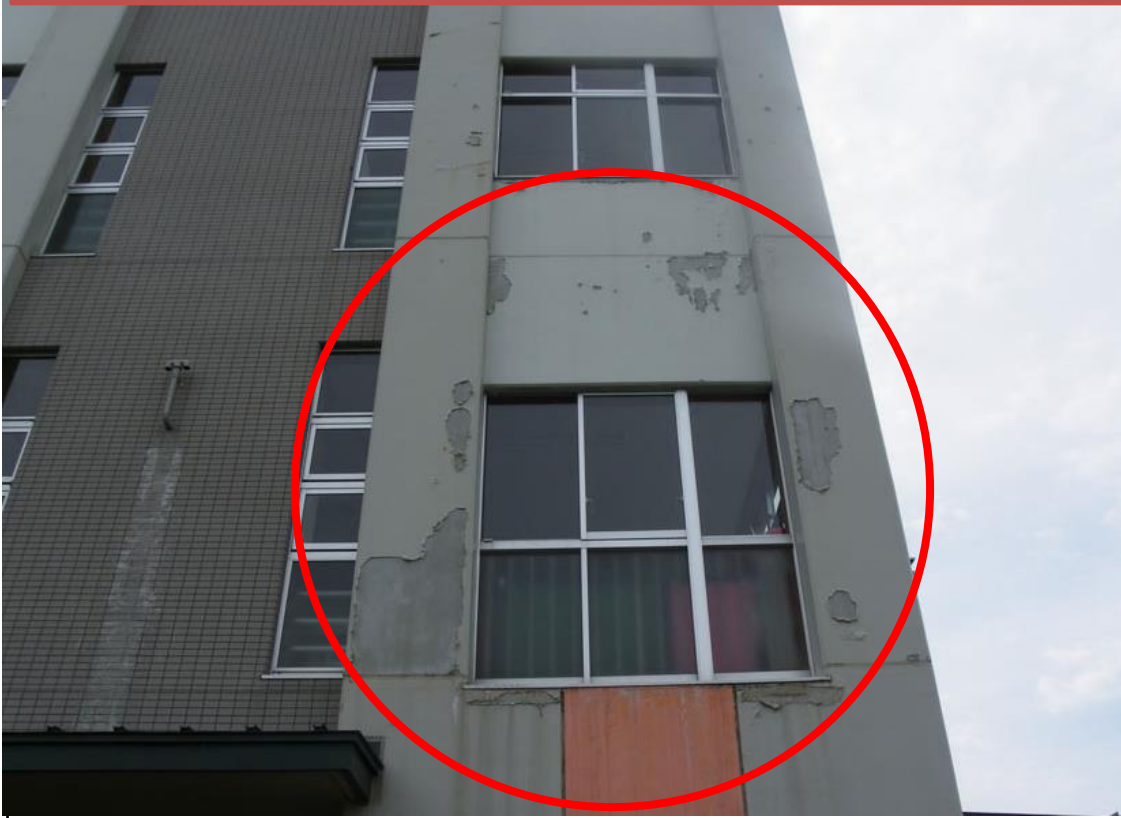
6	部位:外装仕上げ材等	劣化対象等	
	方法:目視	<p>・吹付けなどの塗装仕上げ材にチョーキング、浮き、はく落がないか。</p>	
<p>外装仕上げ材にはく落が生じている。</p>

危険度	b(a)
		優先度	C(A)

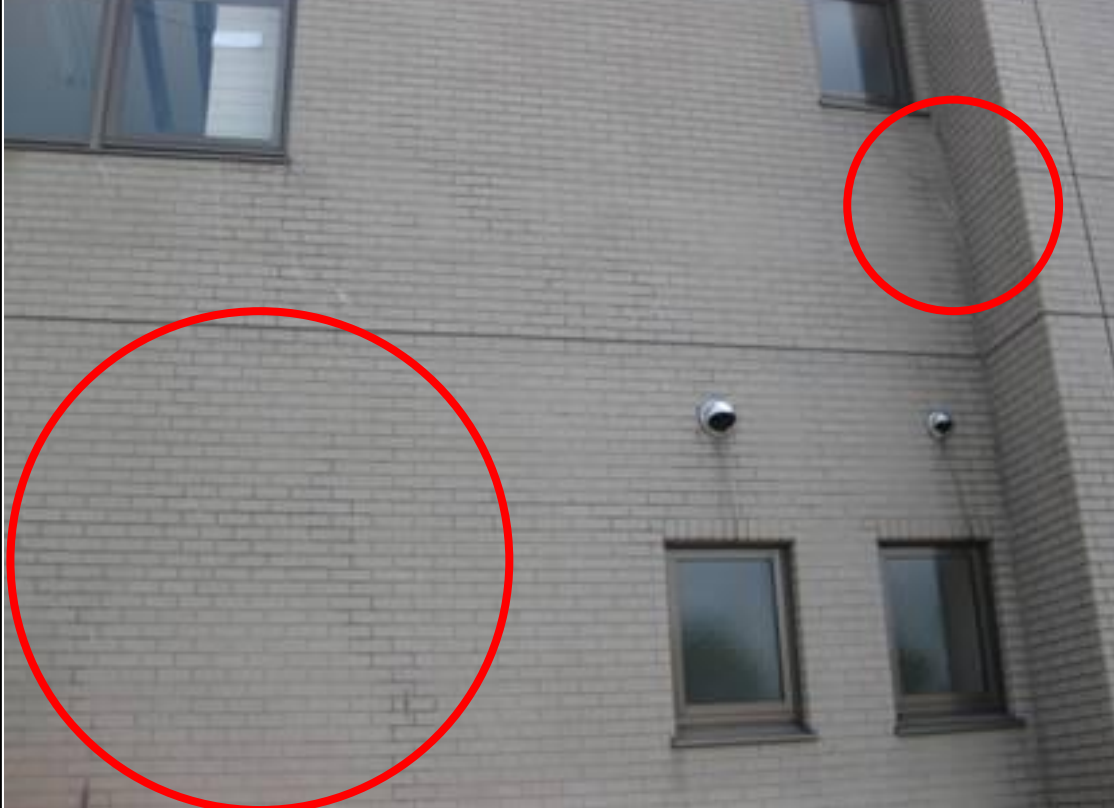
7	部位: 外装仕上げ材等	劣化対象等	
	方法: 目視、触診、打診	<ul style="list-style-type: none"> ・タイル、石(乾式工法)にひび割れや欠損がないか。 ・コンクリート系パネルにさび汁をともなったひび割れや欠損がないか。 	
<p style="color: red;">タイルにひび割れ等が生じている。</p>

危険度	b(a)
		優先度	C(A)

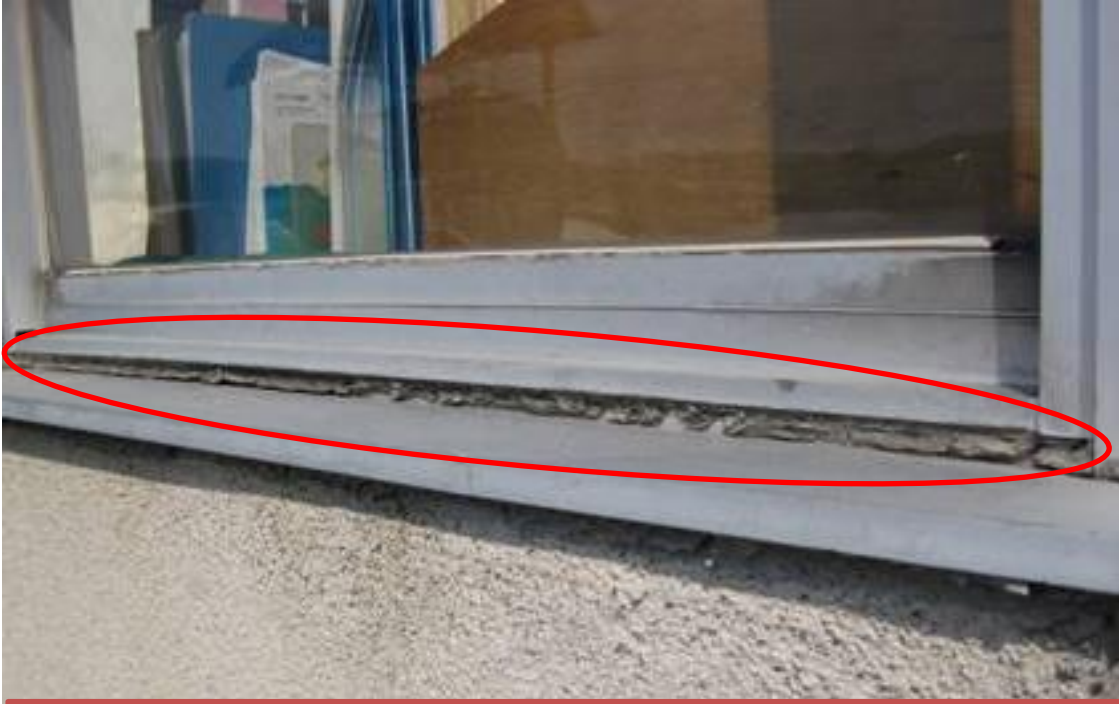
8	部位: 建具回り	劣化対象等	
	方法: 目視、触診	・窓の枠やシーリング材等に腐食、き裂、硬化などの劣化がないか。

危険度	b
<p>窓枠に腐食が生じている。 内部では、吹き付けるような降雨時に雨漏れが発生する。</p>		優先度	C

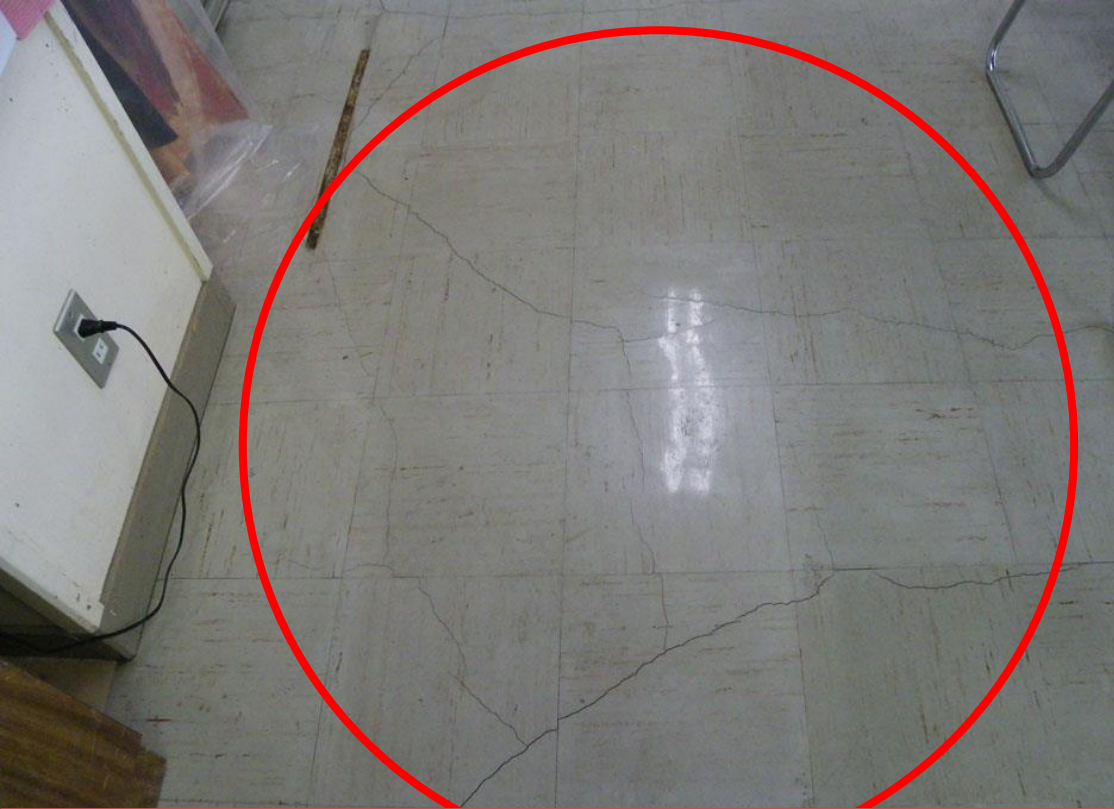
9	部位：内部床及び階段	劣化対象等	
	方法：目視	<ul style="list-style-type: none"> ・床仕上げ材の欠損、はく離、浮きなどで歩行等に支障がないか。 ・自動扉の感知方式が床感知式の場合、マット等床検知部のはく離、浮き、変形等により歩行に支障となっていないか。

危険度	C
		優先度	D
		床仕上げ材にき裂が生じている。

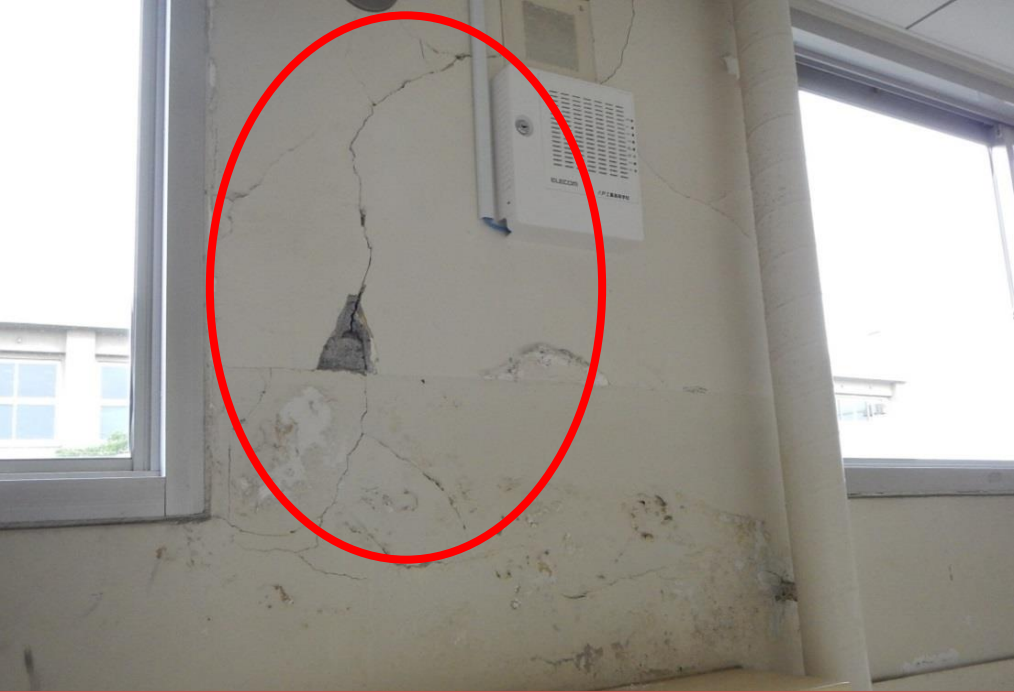
10	部位:内装壁仕上げ材等	劣化対象等	
	方法:目視、触診	<ul style="list-style-type: none"> ・内装仕上げ材に著しいずれ等がないか。 ・内装、仕上げ材(コンクリート、モルタル等)にあばれ、き裂、浮き、はく離がないか。

危険度	b
<p>内装仕上げ材(塗装仕上げ)にひび割れ、構造体に欠損が生じている。</p>		優先度	c

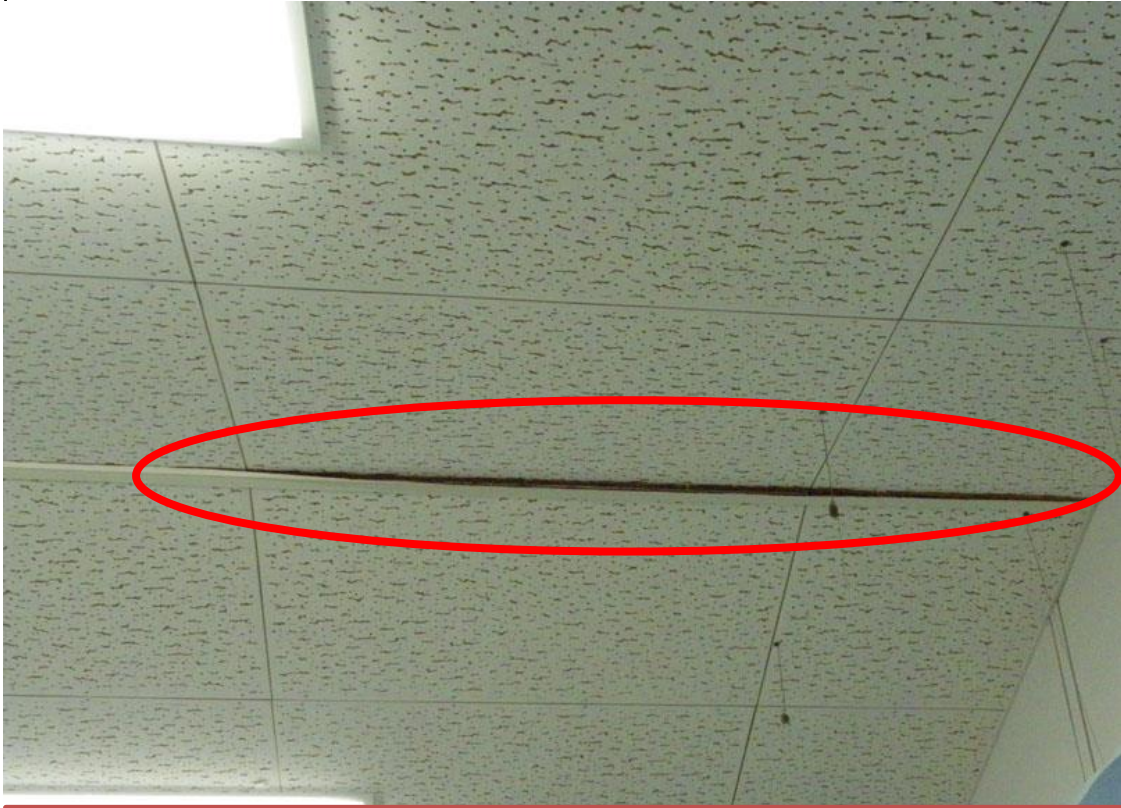
11	部位:天井仕上げ材	劣化対象等	
	方法:目視、触診	<ul style="list-style-type: none"> ・天井の仕上げ材に著しいずれ等がないか。 ・天井材、仕上げ材(コンクリート、モルタル等)にあばれ、き裂、浮き、はく離がないか。

危険度	b
<div style="border: 1px solid red; padding: 5px; color: red;">天井材にずれが生じている。</div>		優先度	C

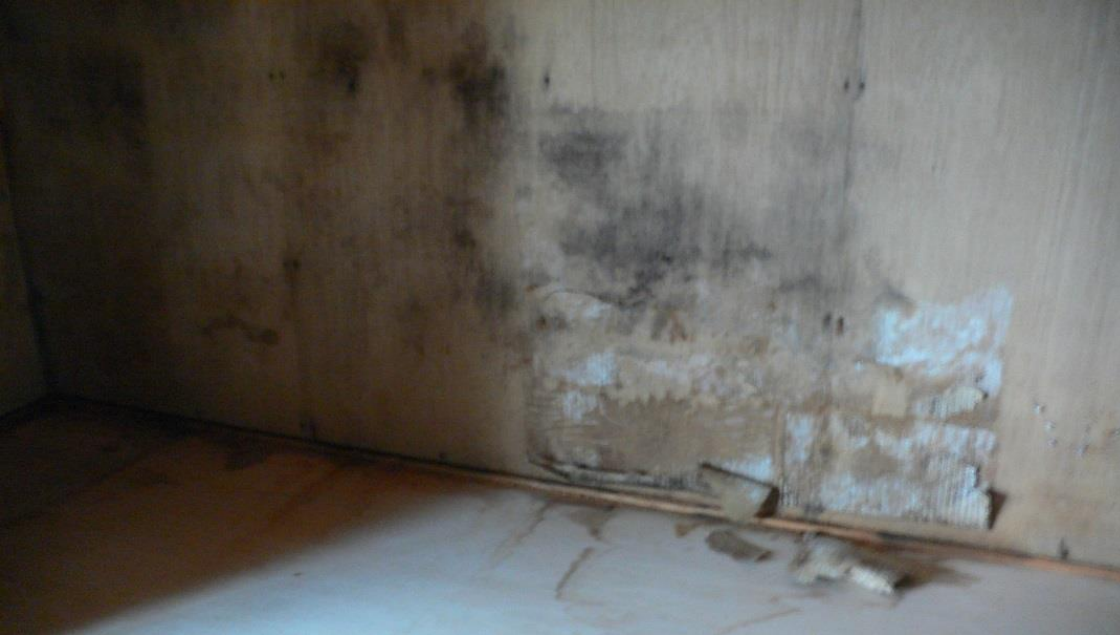
12	部位:内装仕上げ材等	劣化対象等	
	方法:目視、触診	<ul style="list-style-type: none"> ・内装仕上げ材に著しいずれ等がないか。 ・内装、仕上げ材(コンクリート、モルタル等)にあばれ、き裂、浮き、はく離がないか。

危険度	C
		優先度	D
		<p>押入れ内部にカビが発生している。</p>

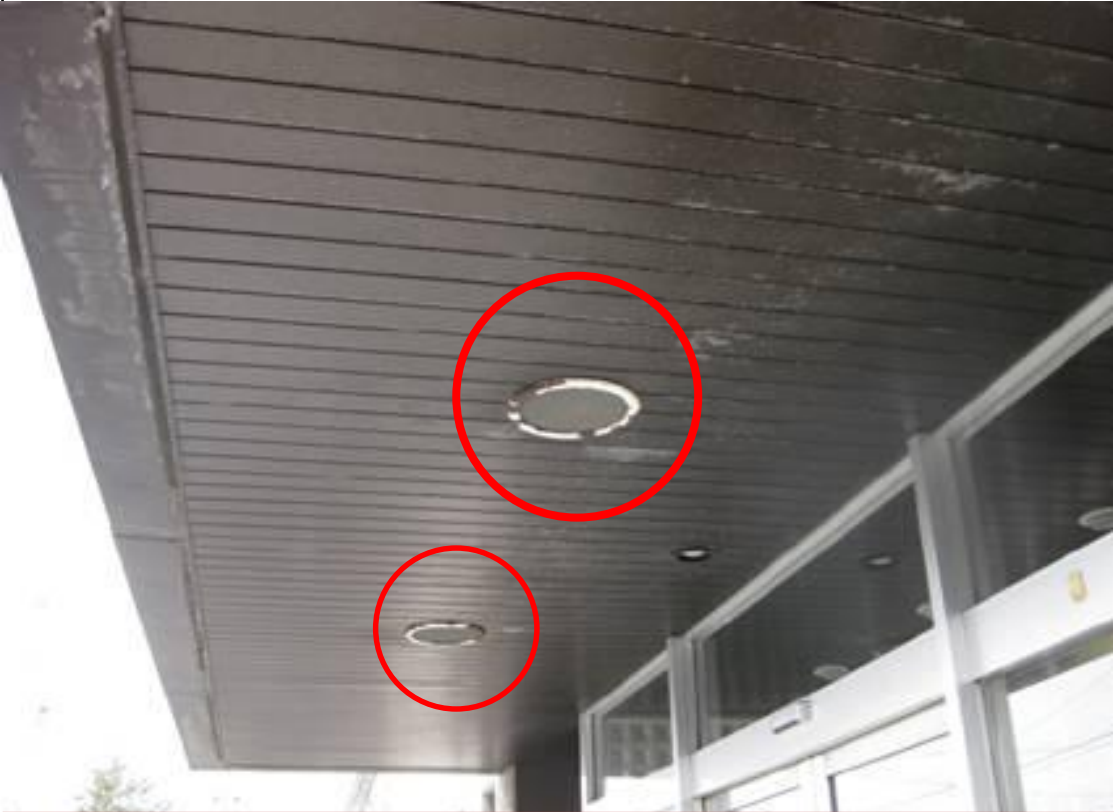
15	部位:照明器具	劣化対象等	
	方法:目視、触診	<ul style="list-style-type: none"> ・照明器具に著しい錆、腐食、緩み、変形等がないか。 ・照明器具のスイッチの入切り及び点灯は正常か。

危険度	C
		優先度	D

照明器具に錆等腐食が生じている。

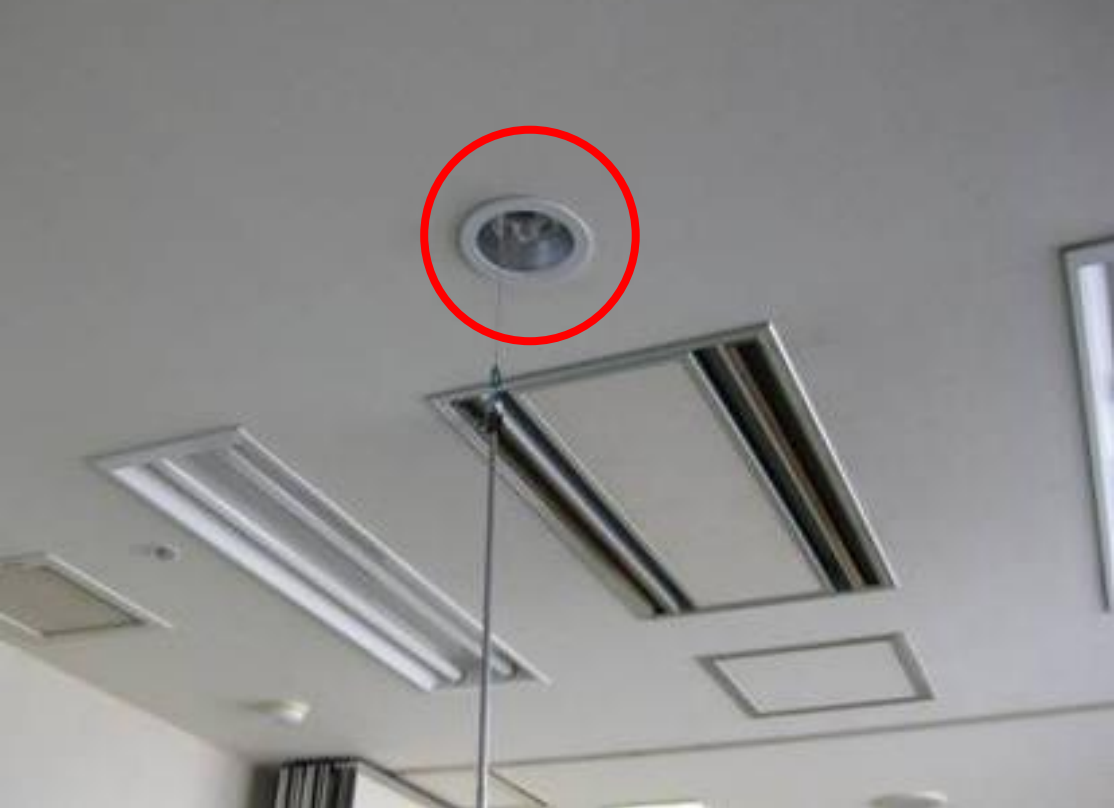
16	部位:非常用照明	劣化対象等	
	方法:作動確認	<ul style="list-style-type: none"> ・非常用照明が点灯するか。 ・ロッカーなど遮蔽物により非常用照明が隠れていないか。 	
非常用照明に不点灯が生じている。

危険度	a
		優先度	A

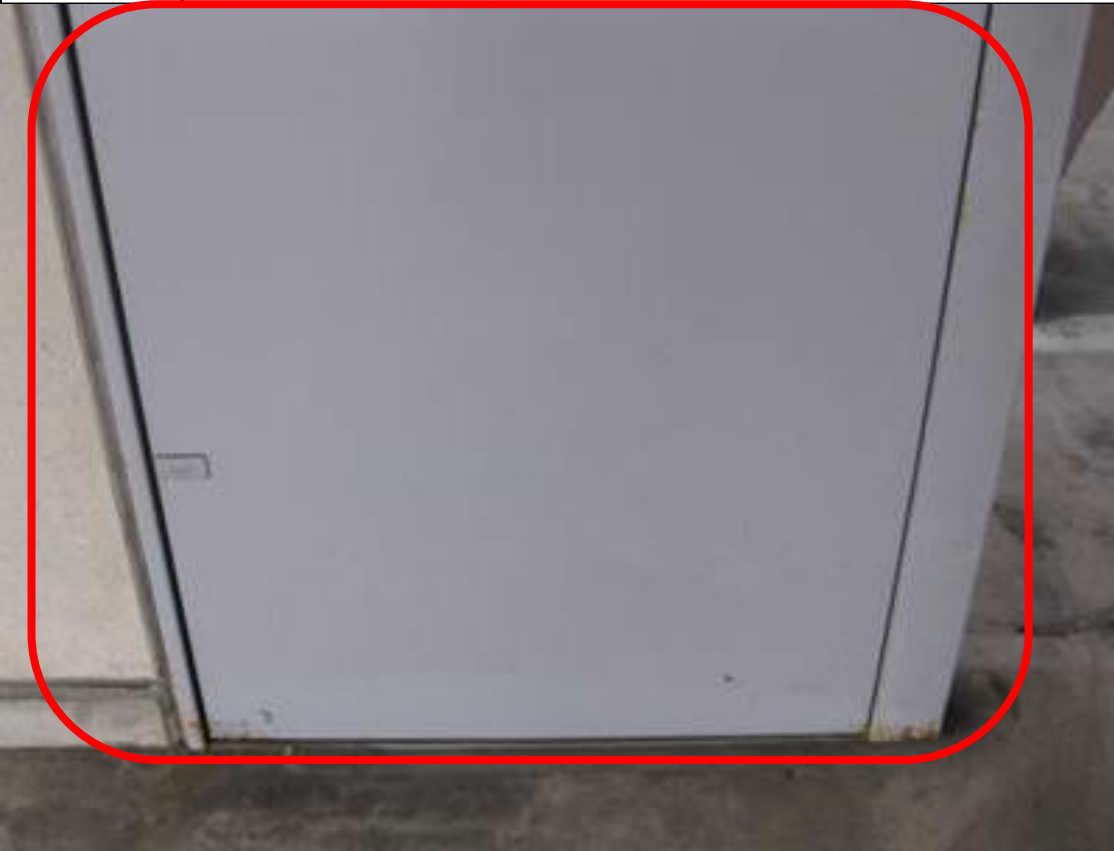
17	部位: 防火設備の作動	劣化対象等	
	方法: 目視、作動確認	<ul style="list-style-type: none"> ・扉の引きずり等作動時に支障がないか。 ・防火扉及びくぐり戸の開閉機能に著しい障害がないか。 ・防火戸、シャッター等の作動状態は良好か。 ・防火戸、シャッター等の開閉時に異音がないか。 ・自動閉鎖式のシャッターの場合、障害物を感知し停止するなどの安全装置は正常に作動するか。

危険度	a
		優先度	A
<p>防火扉が腐食等により開閉機能障害が生じている。</p>

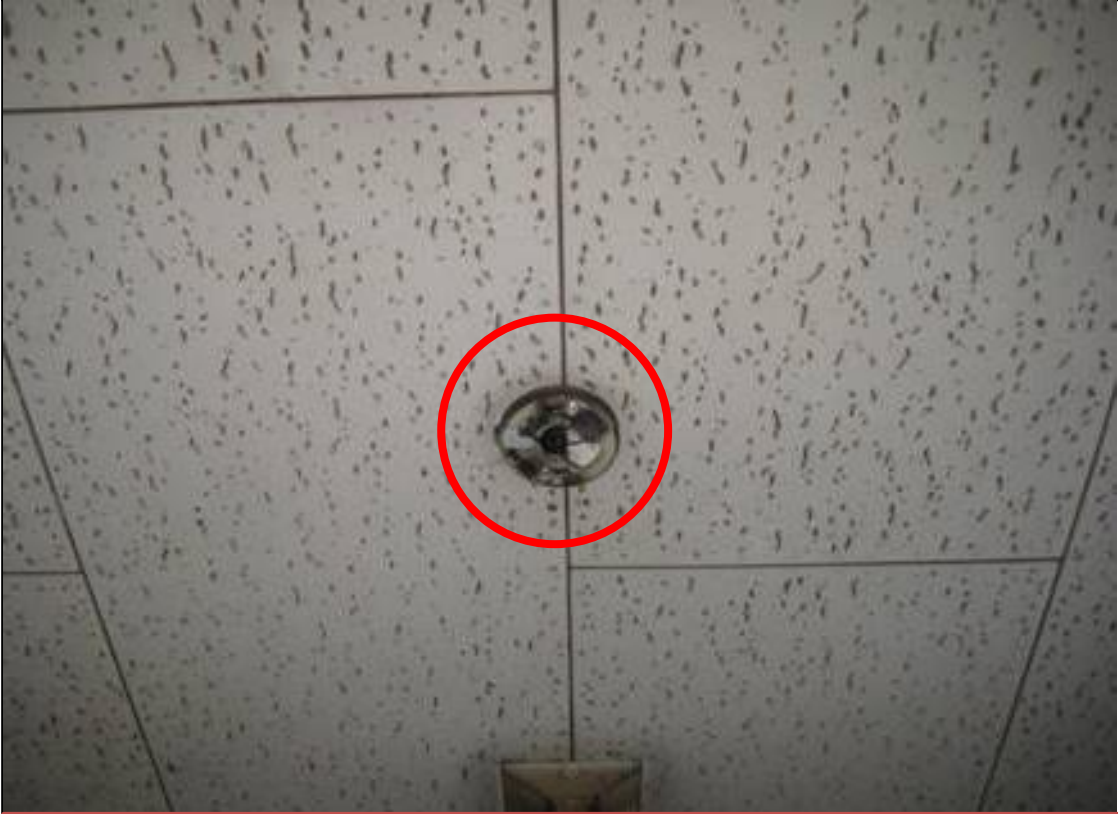
19	部位: 自動火災報知設備	劣化対象等			
	方法: 目視	<ul style="list-style-type: none"> ・煙感知器、熱感知器に著しい汚れや腐食等がないか。

危険度	a
				優先度	A
				<p>煙感知器に損傷が生じている。</p>

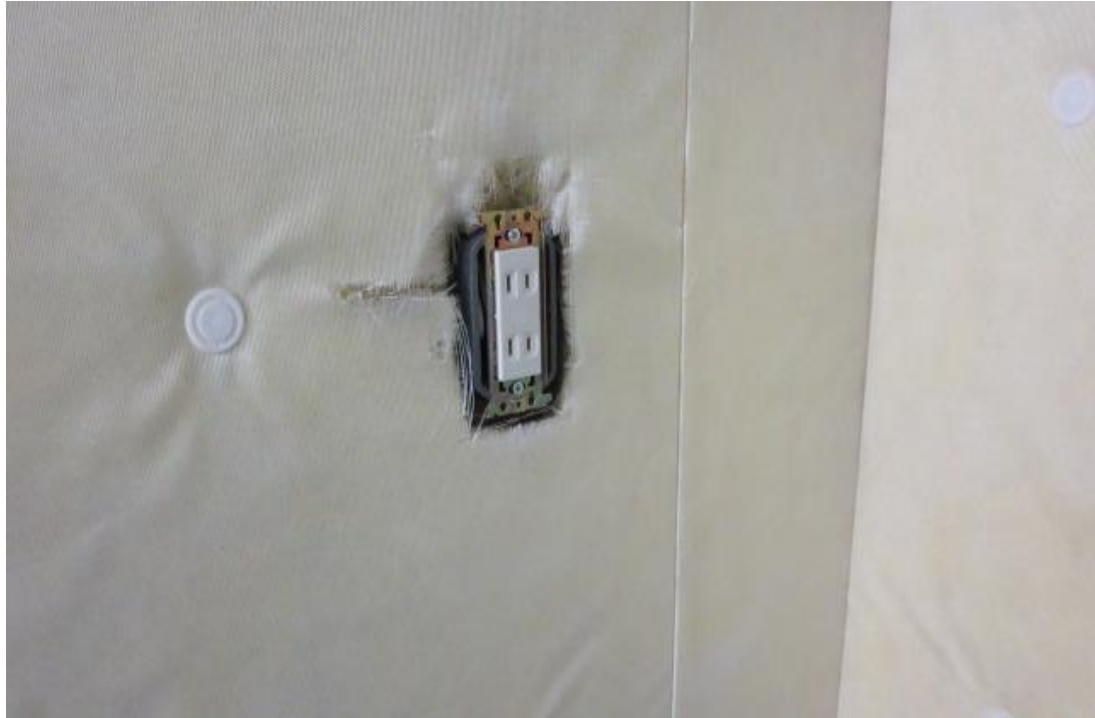
20	部位:コンセント設備	劣化対象等					
	方法:目視	<ul style="list-style-type: none"> ・コンセント、スイッチ、プレート等に損傷、変形がないか。 ・コンセントや延長コードがたこ足配線になっていないか。 ・アースが必要な器具にアースが接続されているか。 					
<p style="border: 1px solid red; padding: 2px;">コンセントプレートが設置されていない。</p>		<table border="1"> <tr> <td>危険度</td> <td style="text-align: center;">b</td> </tr> <tr> <td>優先度</td> <td style="text-align: center;">C</td> </tr> </table>		危険度	b	優先度	C
危険度	b						
優先度	C

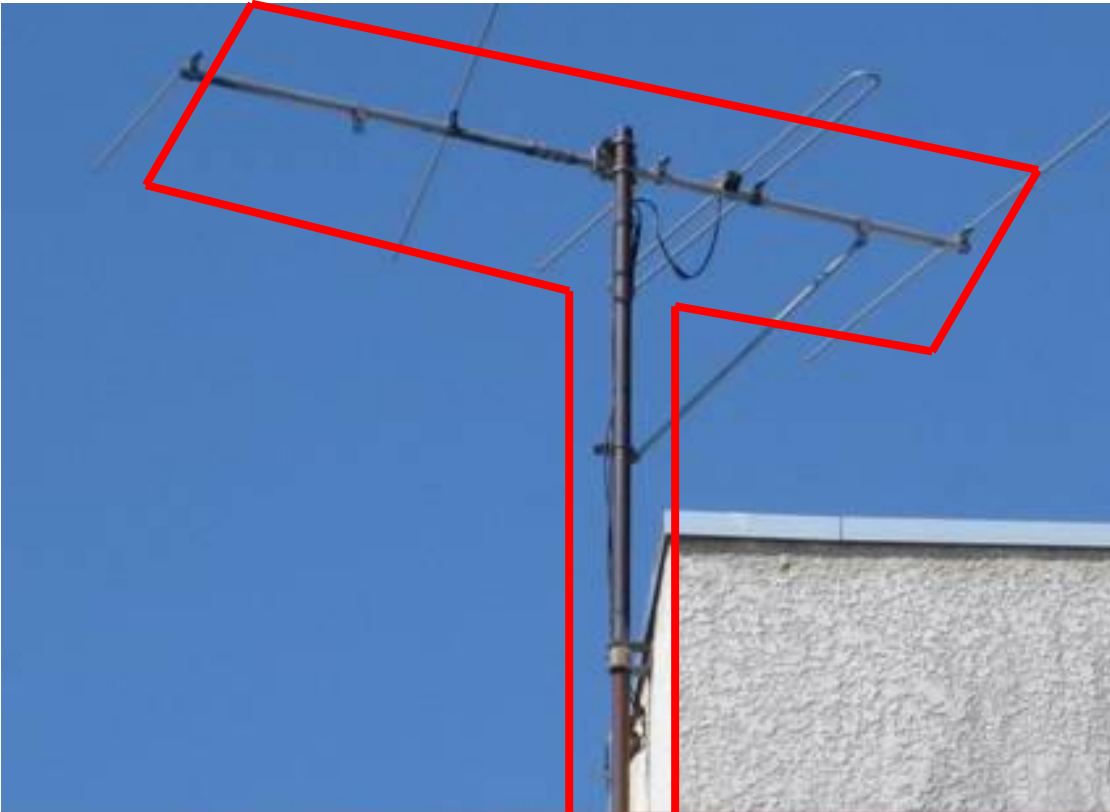
21	部位:テレビ共同受信装置・テレビ電波 障害防除装置	劣化対象等	
	方法:触診、目視	・テレビアンテナの支 柱に腐食や損傷等 がないか。

危険度	b
<p>テレビアンテナにさび等腐食生じている。</p>		優先度	C

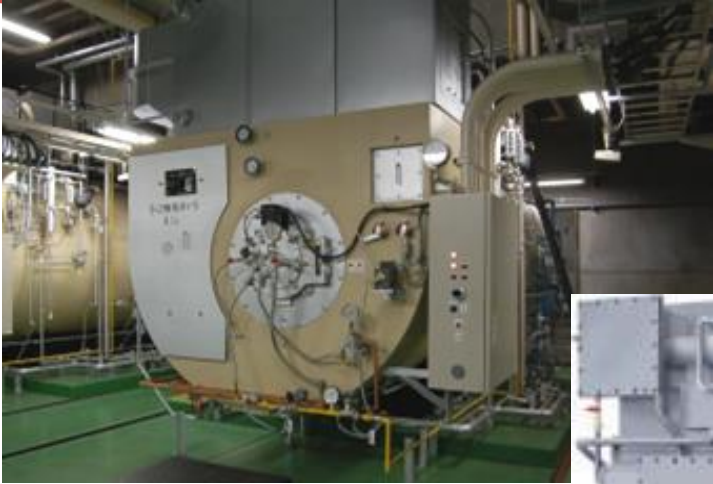
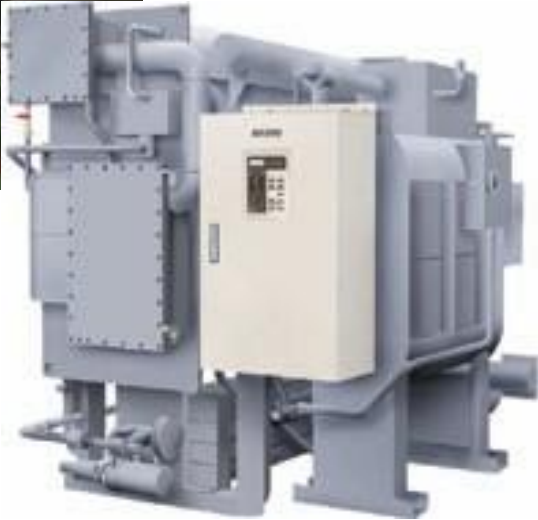
22	部位: ボイラー、冷温水発生器	劣化対象等	
	方法: 目視等	<ul style="list-style-type: none"> ・機器の損傷、変形、腐食はないか。異常振動、異音はないか。 ・機器の固定に亀裂、腐食、ゆるみはないか。 ・配管、バルブに変形、腐食はないか。漏水や油漏れはないか。 ・吹き出し口、吸いこみ口にほこりが著しく付着していないか。 ・送風機等は正常に作動しているか。 など 	
<p>左上: 蒸気ボイラー、右下: 冷温水発生器</p>

危険度	※
		優先度	※

※ 空調・換気設備は複雑な機器が多く、点検・整備は専門業者による点検結果報告書によることとなりますが、施設の設備の内容を理解し、清掃や点検、異常の発見に努めましょう。

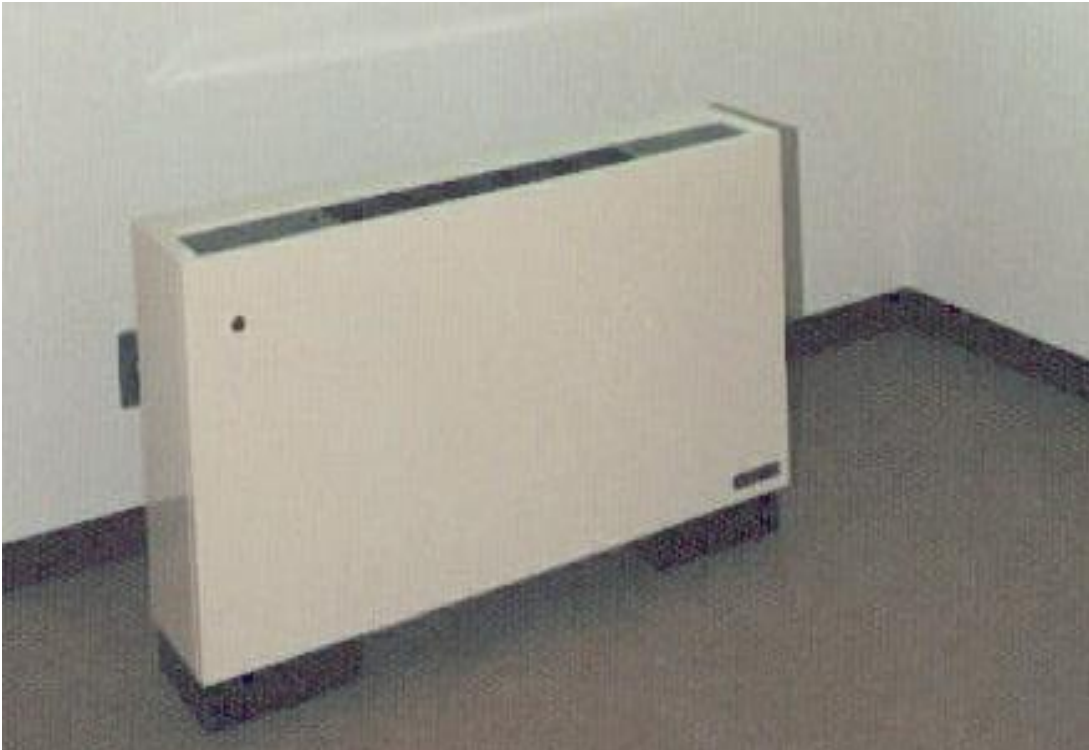
24	部位: 熱源機器 (ファンコイルユニット)	劣化対象等	
	方法: 目視	<ul style="list-style-type: none"> ・定期的なエアフィルター及びコイルの清掃 ・コイル表面の結露水が落ちるドレンパンの清掃

危険度	b
<p>空気吸い込み口にほこりがたまり、エアフィルターが目詰まりしている。</p>		優先度	C
