令和 8 年 2 月 4 日
日本原燃株式会社

原子燃料サイクル事業の現在の状況について

件名	再処理工場 ウラン・プルトニウム混合脱硝建屋(管理区域内)における協力会社社員の放射性物質の体内取り込みについて
日時	令和7年10月24日(金) 14時22分
場所	再処理工場 ウラン・プルトニウム混合脱硝建屋 塔槽類廃ガス処理室(管理区域内)
事象概要	<p>ウラン・プルトニウム混合脱硝建屋 塔槽類廃ガス処理室において、高性能粒子フィルタの交換作業をしていたところ、作業エリア内の放射線環境を測定しているダストモニタの指示値の上昇を確認した。</p> <p>そのため、当該エリアで交換作業を行っていた協力会社社員3名に対して鼻スミヤを実施したところ、1名からα線を放出する核種が検出された。放射性物質の体内取り込みのおそれが発生したことから、3名の内部被ばくの有無をバイオアッセイ法で確認した。その結果、3名とも記録レベル(※1)(2mSv)を超える内部被ばくは無かった。</p> <p>(※1)記録レベルとは、ICRP(国際放射線防護委員会)によって定義され、「これを超えたら、その結果が記録されるべきであり、これより低い値は無視される」というレベルとして用いられるもの。<参考: ICRP Publication 78></p>
<フィルタ交換作業時の問題点>	<p>高性能粒子フィルタの交換作業時に使用する、放射性物質を閉じ込めるためのビニルバッグの溶着(※2)不良により、放射性物質が拡散しダストモニタの指示値が上昇した。</p> <p>溶着不良が起きた原因を以下に述べる。</p> <p>【原因調査結果】</p> <p>①ビニルバッグ下部では、ビニルバッグの密着が不十分な状態で溶着したこと、取り外したビニルバッグを収納する箇所が小さかったことから本来溶着すべきではない箇所を溶着したことにより溶着不良が発生した。</p> <p>②ビニルバッグ上部では、ビニルバッグが下に引っ張られた状態(取り外したフィルタがぶらさがった状態)で溶着したことにより、溶着不良が発生した。</p>
原因	<p><u>原因調査結果① ビニルバッグ下部</u></p>

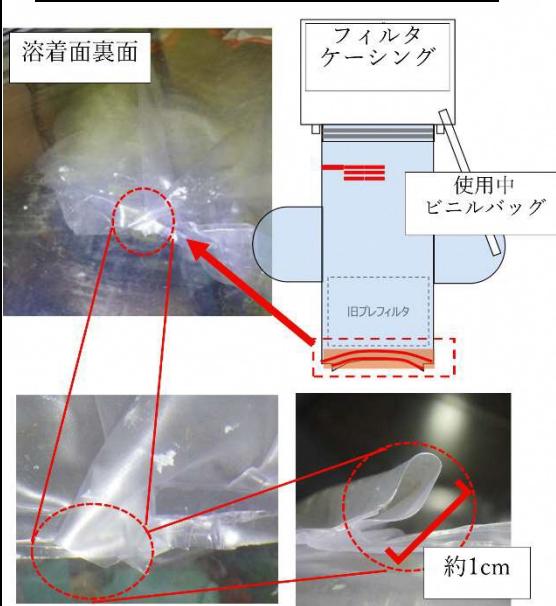
<p>ビニルバッグが重なり溶着された。溶着面の裏面に一部溶着されていない部分(約1cm)を確認</p> <p><u>原因調査結果② ビニルバッグ上部</u></p>

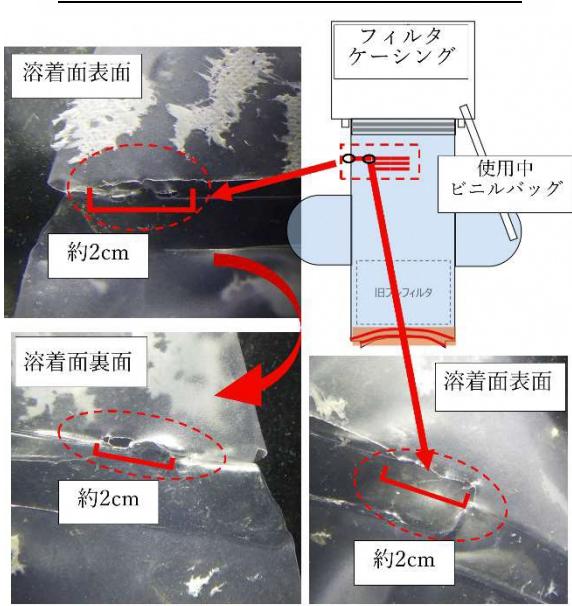
<p>溶着面の両面に切れによる穴2箇所(各約2cm)を確認</p> <p>(※2)この場合の溶着は、高周波シーラの熱でビニルバッグを溶かし、つなぎ合わせること</p>
