# 海岸防災林再生計画書

平成26年度

青森県林政課

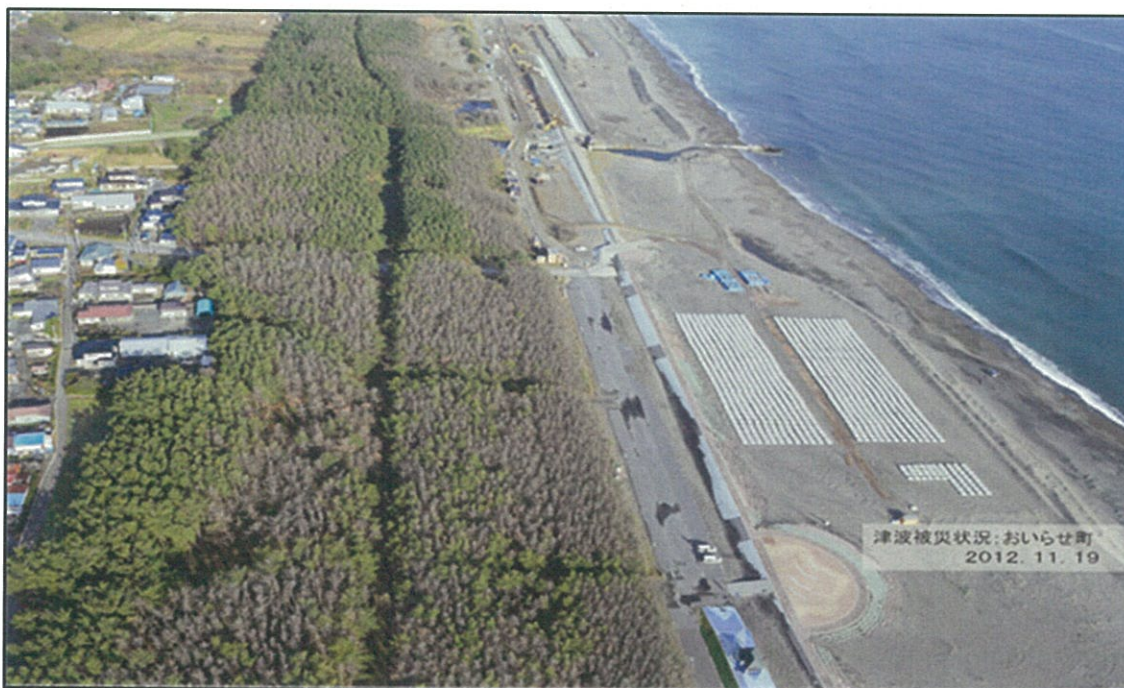
《枯死したクロマツの状況（おいらせ町深沢地区）》

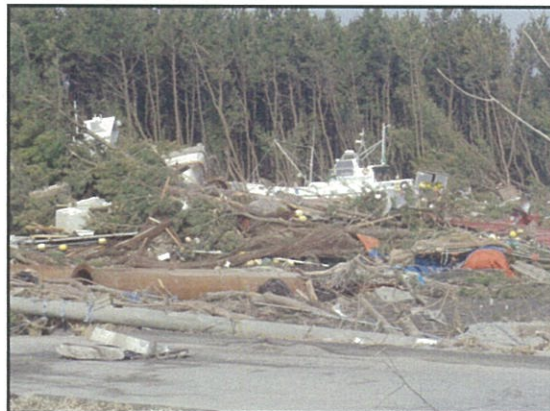
### ②漂着物捕捉状況

海岸防災林が津波による漂着物の捕捉など津波被害軽減効果を発揮

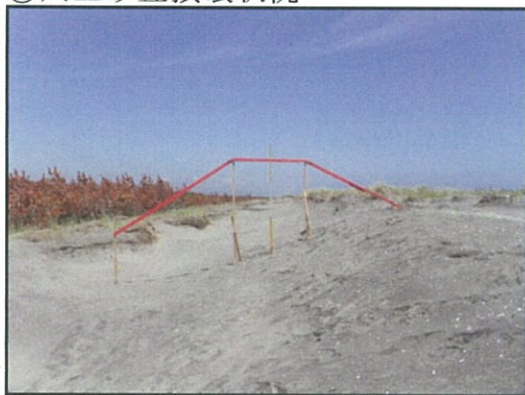
### ③人工砂丘損壊状況

〔被害状況〕 5.5km 15.3億円

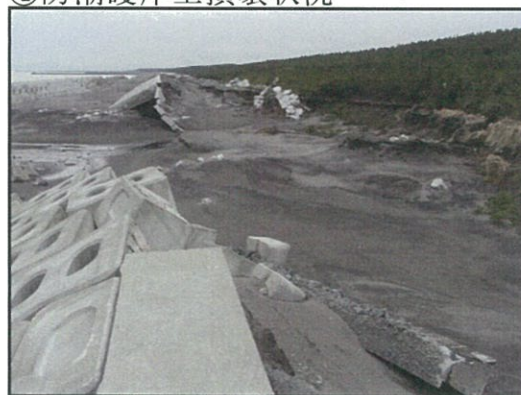
### ④防潮護岸工損壊状況

〔被害状況〕 2.3km 2.7億円

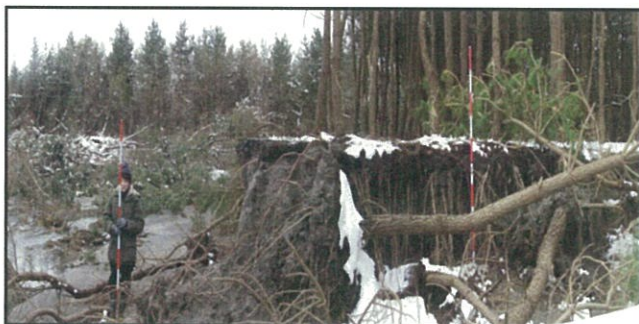
### ⑤林地流出状況

〔被害状況〕 12ha 5.0億円

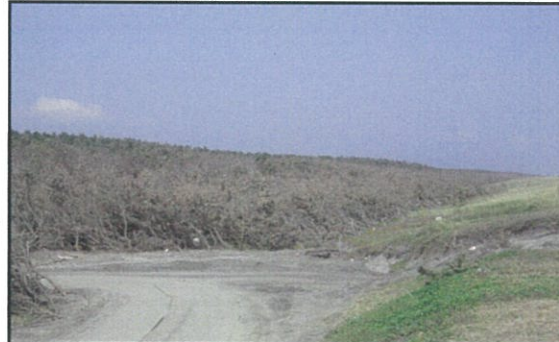
### ⑥クロマツ枯損状況

・津波被害から1年半経過し、立ち枯れ状態の海岸防災林（クロマツ）

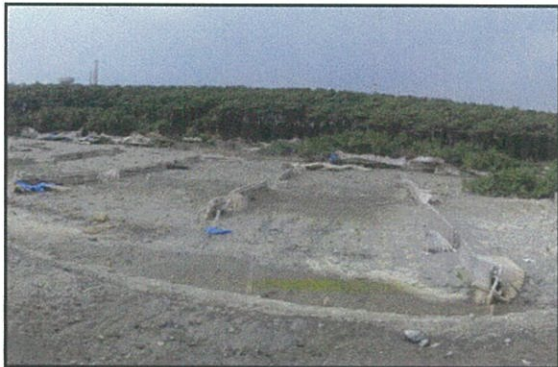
- ① 八戸市市川町下揚地区（林地被害）  
【被災直後 (H23. 3. 21)】

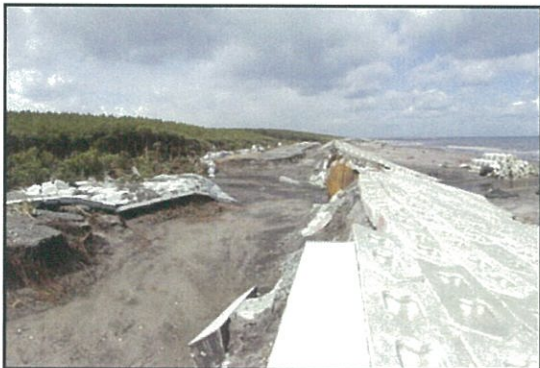
- ② 三沢市五川目・淋代地区（防潮護岸損壊）  
【被災直後 (H23. 3. 13)】

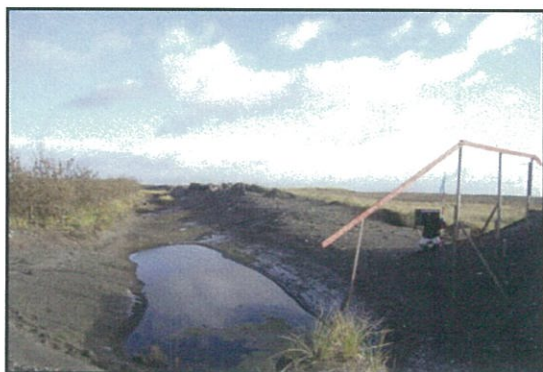
- ③ 三沢市砂森地区（人工砂丘損壊）  
【被災直後 (H23. 3. 13)】

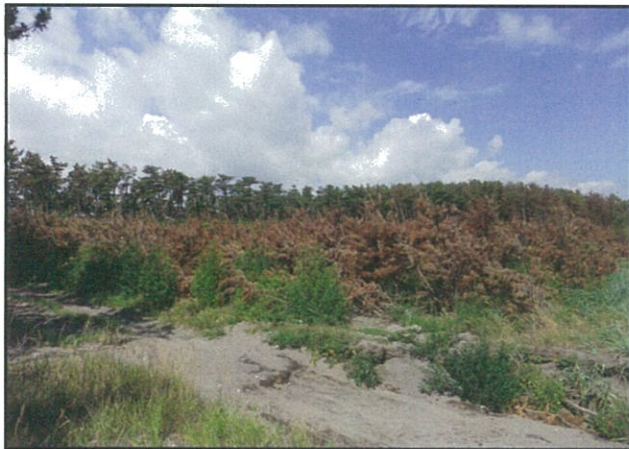
【おいらせ町深沢地区 (H24. 7月)】

(ア) 被災1年半後の赤枯れ状況

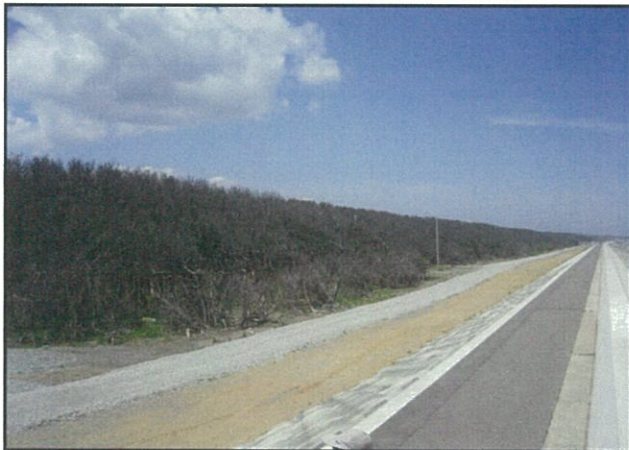
【おいらせ町深沢地区 (H25. 5月)】

(イ) 現在のクロマツ枯損状況

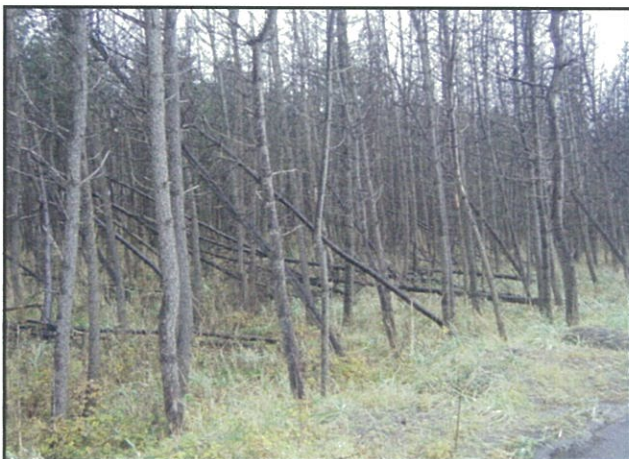
【三沢市五川目地区 (H25. 9月)】

(ウ) 枯損による倒木の状況

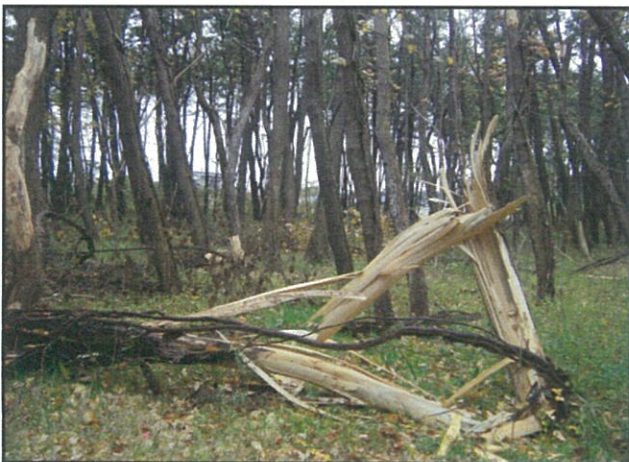
【三沢市五川目地区 (H25. 11月)】

(エ) 虫の食害等による幹折れの状況
