主要地方道夏泊公園線の整備状況について(東滝工区)

[資料5 - 1]

H24.8.31

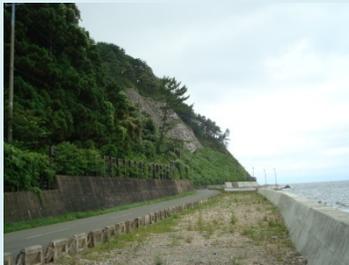
起点側の改良済み状況

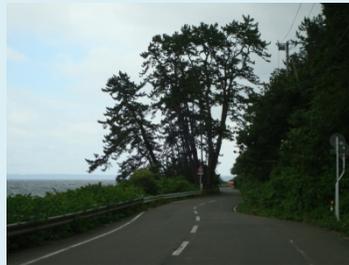
終点側の状況
保存を要する松の木が存在し、道路が迂回している。

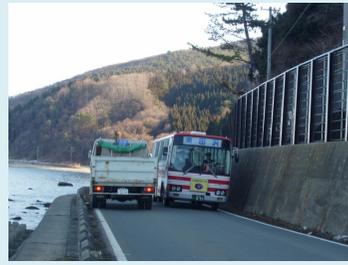
幅員狭小のため2車線確保されておらず、すれ違い困難

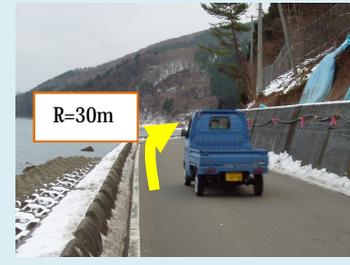
幅員狭小、急カーブにより見通しが悪く、車両同士のすれ違い時は危険

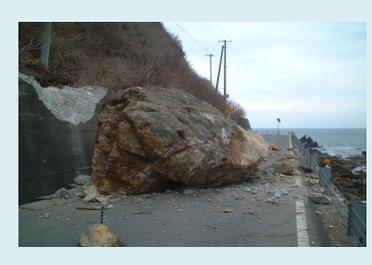
平成17年4月、落石により通行止め。幅員が狭く迂回路もないため、およそ1ヶ月間通行止めとなった
