## 雨量局の閉局作業を行いました（酸ヶ湯雨量局、寒水沢雨量局）

# 下湯ダム貯水池内の巡視点検を行いました

## 駒込ダム掲示板を更新しました（駒込川沿川、駒込ダム建設所）

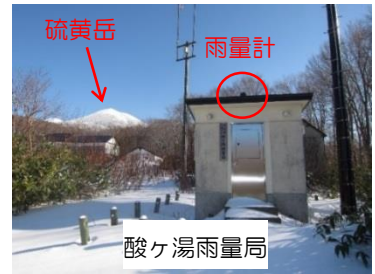
H28.11.18

屋根の上にかすかに映っているのが雨量計で、この日はこの雨量計を取り外しにきました。その理由は・・・。

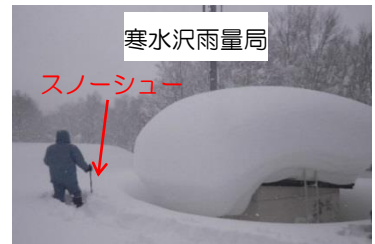
H26年1月

次の写真は、平成26年1月に撮影した「寒水沢雨量局」の写真です。こちらと同じ流域内にあり、「酸ヶ湯雨量局」から約4km離れた場所にあります。どちらも全国的に有名な豪雪地帯にあるため、ピーク時には4～5mの積雪となり、局舎自体が埋ってしまうことがあります。

このため、機器の損傷を防ぐ観点などから、毎年この時期に雨量計を取り外し、雨量局を閉局（観測業務を終了）しています。
