環境保全・再生工事データベース

事業名	中山間地域総合整備事業	地区名	階上(赤保内1)	市町村名	階上町		
工種	用排兼用水路						
配慮事項区分	生息・生育環境の確保、上下流の連続性の確保			施工年度	H22～		
農業地域類型	中間農業			地形勾配	***		
事業による影響	水路のコンクリート化による水生生物の減少						
配慮施設に対する 保全対象生物の 選定及び選定理由	イワナ、ドジョウ	地域住民の意向					
	カワニナ、ヤゴ	地域住民の意向					
	ゲンジボタル	地域住民の意向					
保全対象生物の生活史等から見た配慮事項							
配慮施設の構造等 を検討する際に留意 した事項	<ul style="list-style-type: none"> ・魚の隠れ場所となる自然植生の繁茂を期待し、底抜きとした。 ・落差工は、イワナ等の魚類の移動に配慮し、斜路式魚道型とした。 						
配慮施設の位置を 決定する際に留意 した事項	イワナ等の魚類の移動を考慮し、全線にわたって配慮した。						
環境配慮5原則区分	最小化						
配慮施設の構造		施設の設計条件等					
施設名称	農用排:赤保内1	用水期間	代掻き期		***		
箇所数 延長	L=960m(落差工14箇所)		普通期		***		
			非灌漑期		***		
主要構造	二次製品(底抜き): 900～1100B×600H 斜路式魚道型落差工: 900～1100B×800～1100H	配慮施設の非灌漑期の 水の有無、確保状況			有、観測結果最低0.56m ³ /s		
		水深(cm)		流速(m/s)		流量(m ³ /s)

施設平面図及び構造図

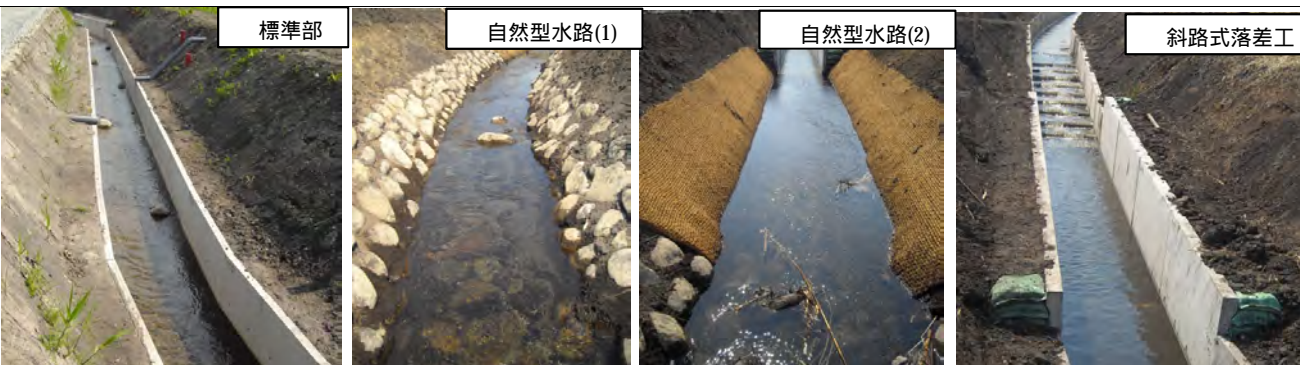
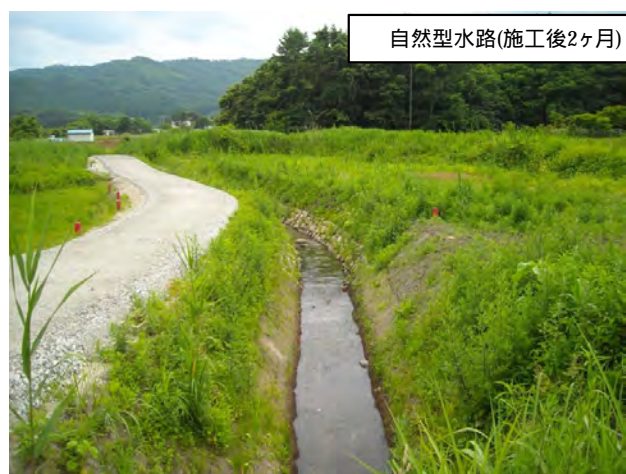
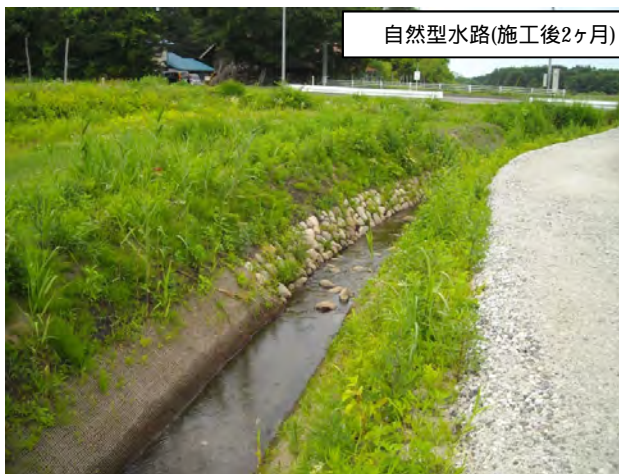
施設写真

自然型水路(施工後2ヶ月)

置石を配置し流れに変化をもたせたコンクリート二次製品標準部 ストーンネットを3面張した自然型水路(1)
 ヤシネットを2面張り、底部は土とした自然型水路(2) 魚道タイプの斜路式落差工
 施工後2ヶ月を経過し、自然植生が繁茂した自然型水路部

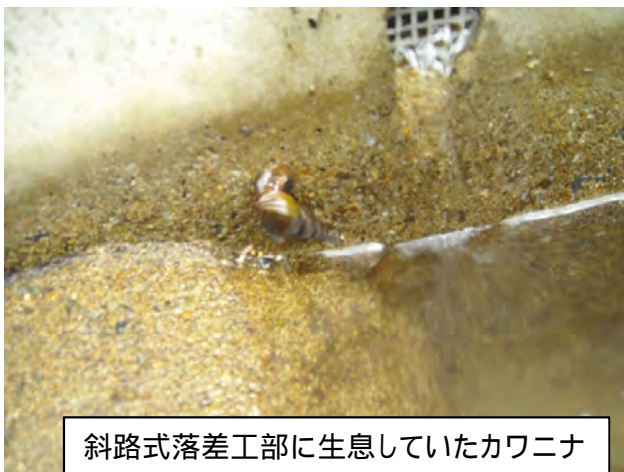
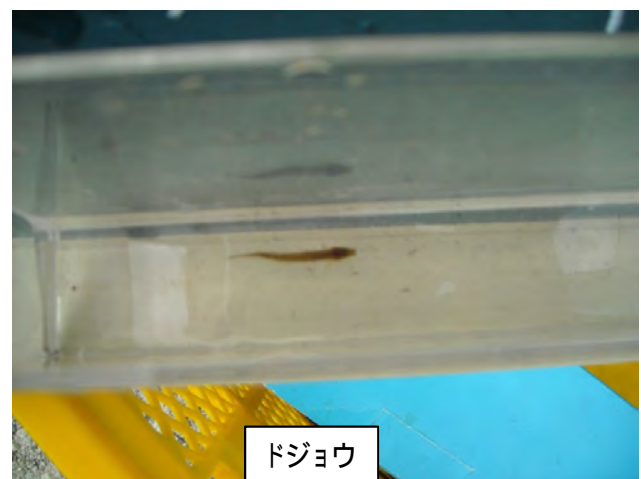
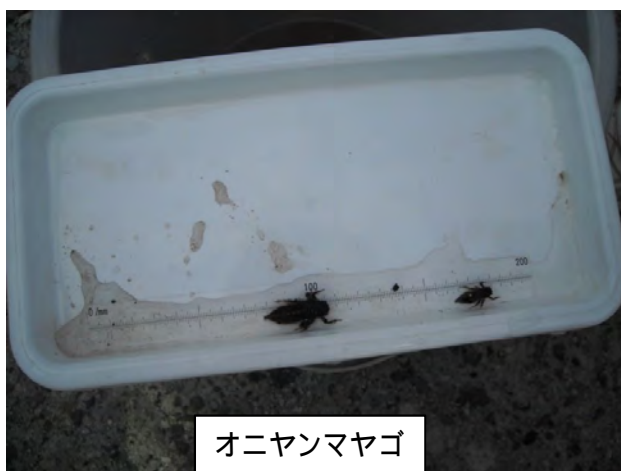
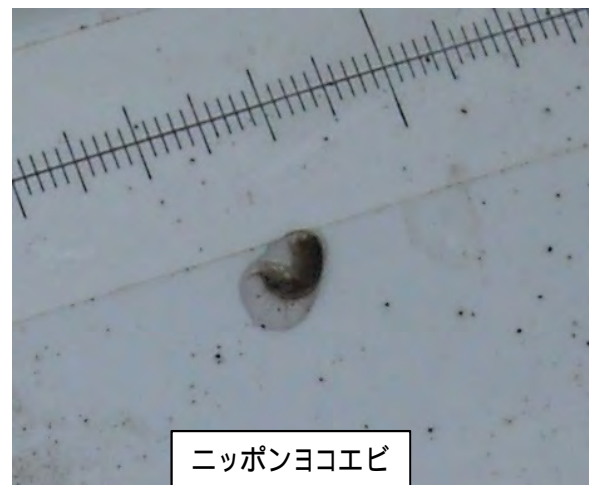
モニタリング結果資料(施工後)

農用排: 赤保内1 モニタリング調査(平成23年8月10日)

調査位置: 自然型水路、斜路式落差工施工区間(NO.18 ~ NO.21付近)

番号	名称	体長	数量
1	オニヤンマヤゴ	1.5 ~ 4cm	12匹
2	ニッポンヨコエビ	8mm	無数
3	イトミミズ	5mm	無数
4	ニンギョウトビケラの幼虫	3mm	無数
5	カワニナ	1 ~ 2cm	4匹
6	ヒゲナガカワトビケラの幼虫	1 ~ 2cm	2匹
7	ゲンゴロウ	1.2cm	1匹

番号	名称	体調	数量
1	ドジョウ	3cm	2匹
