青森県報

明神川水系河川整備計画

平成 19 年 7 月

青 森 県

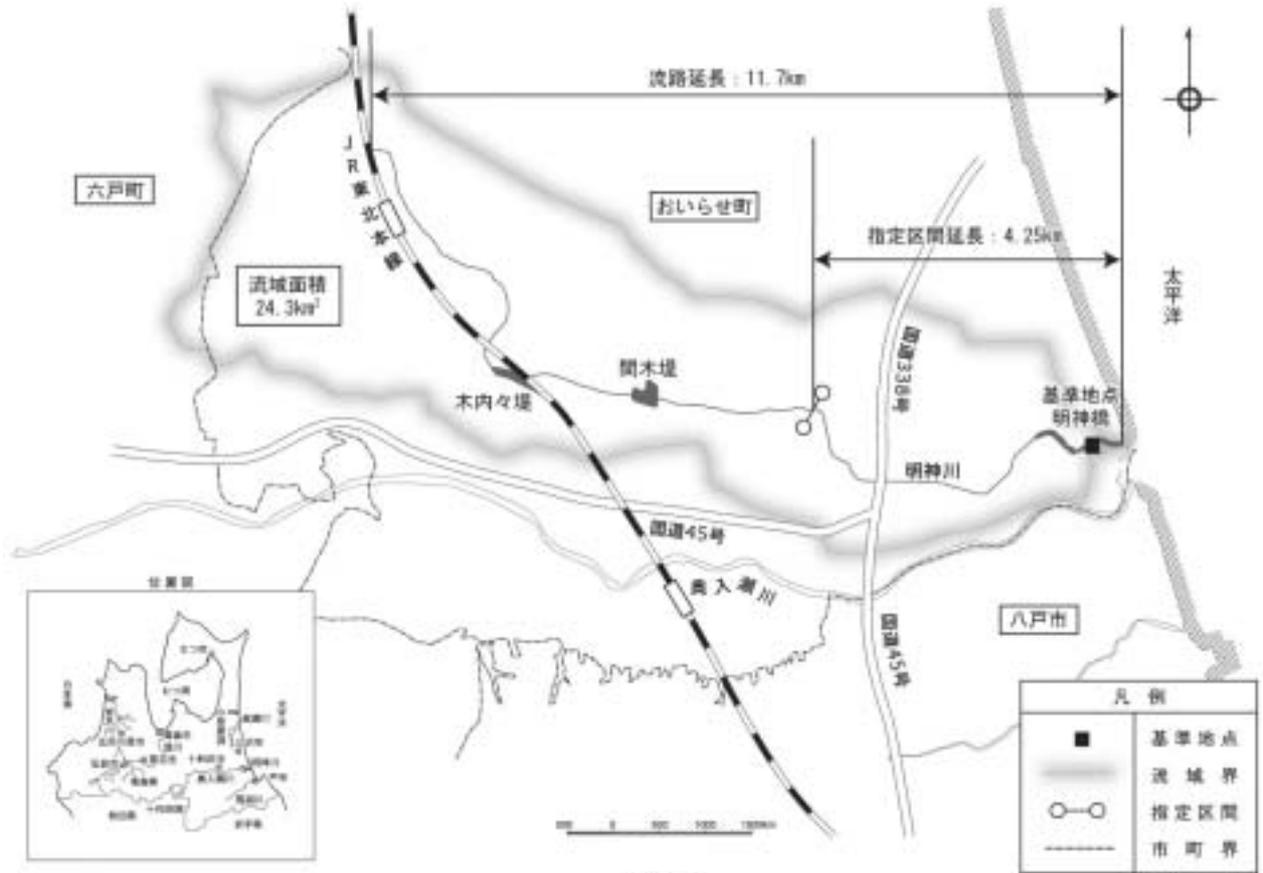
図-1 明神川水系流域概要図

1.1.1 流域及び河川の概要
明神川は、その源を青森県上北郡おいらせ町（旧下田町、旧百石町）と六戸町との境界付近の台地に発し、なだらかな丘陵地を南東に流下し、おいらせ町の市街地を東流した後、太平洋に注ぐ、流路延長11.7km、指定区間延長4.25km、流域面積24.3km²の二級河川です。

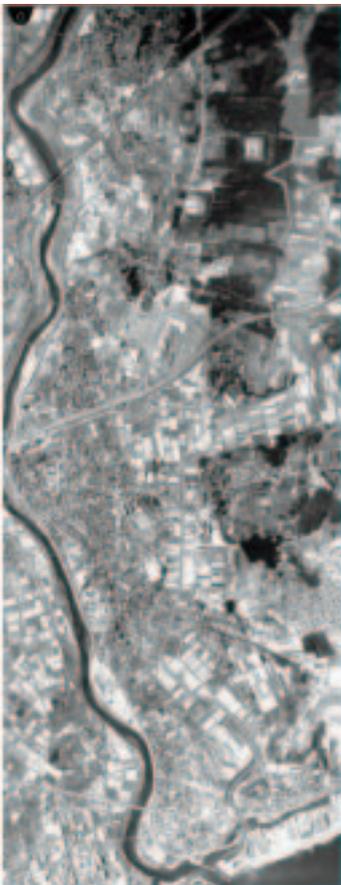
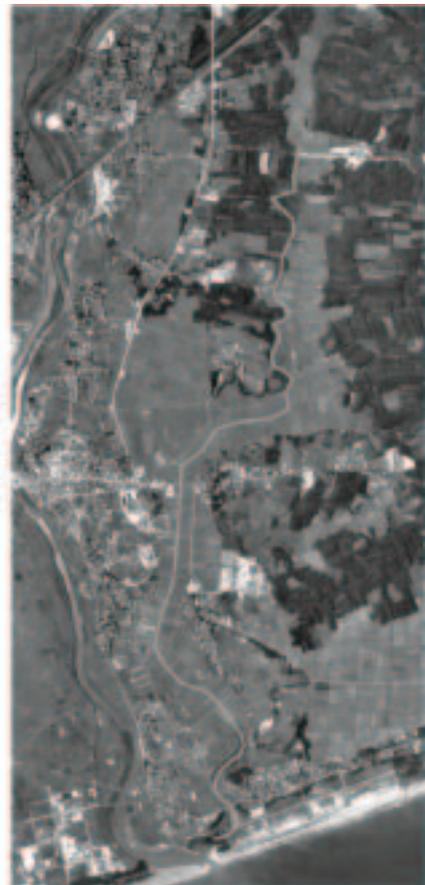
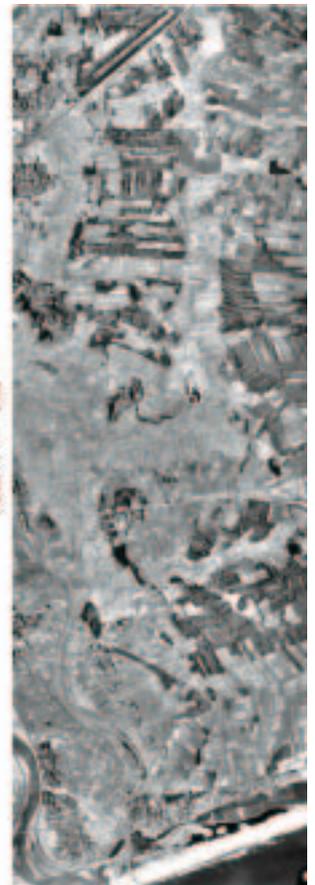
図-2 明神川の河道の変遷

明神川は、元々小さな蛇行を繰り返す河川でしたが、昭和40年代に行われた圃場整備に伴い直線化され、現在のような河道となりました。また、明神川は、奥入瀬川に河口付近で合流する河川でしたが、百石漁港の設置により奥入瀬川から切り離され、直接太平洋に注ぐ河川となりました。

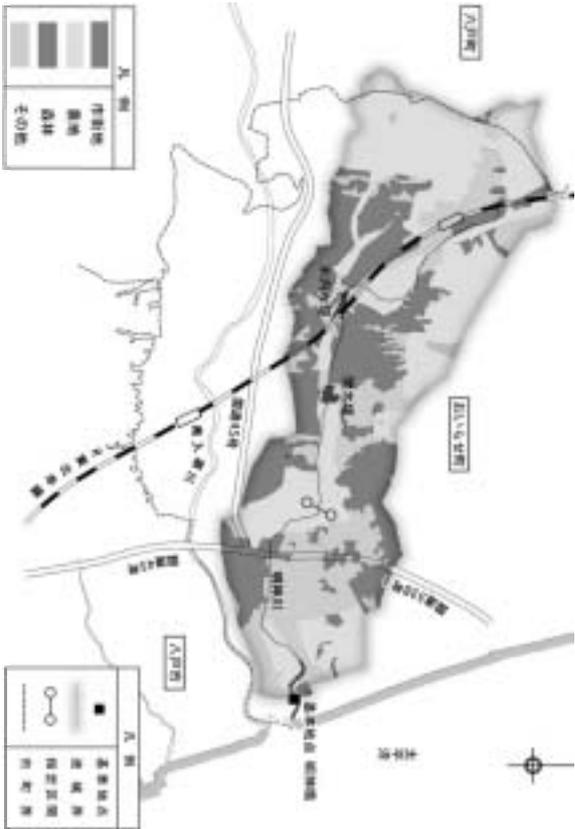
図-4 明神川流域の土地利用

流域の土地利用は、河道沿いを中心に農地が多く存在し、上流部では森林も目立ち、中流部と下流部では農地のほかに市街地や宅地もみられます。

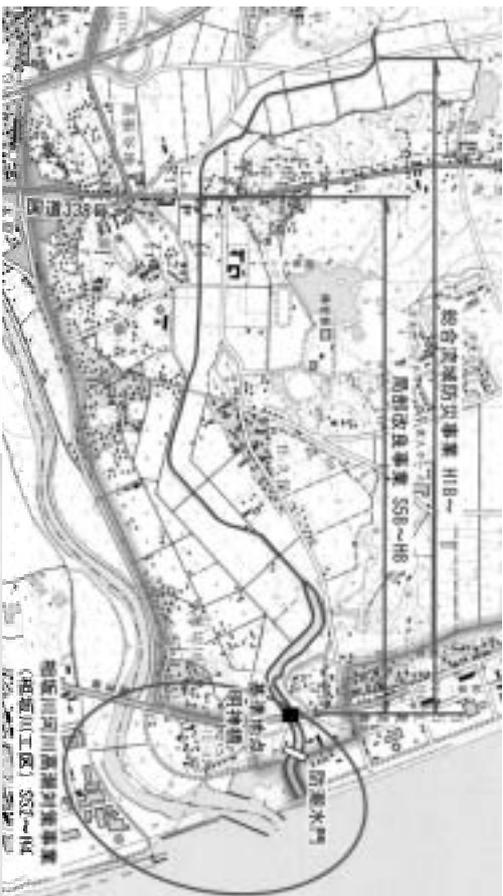
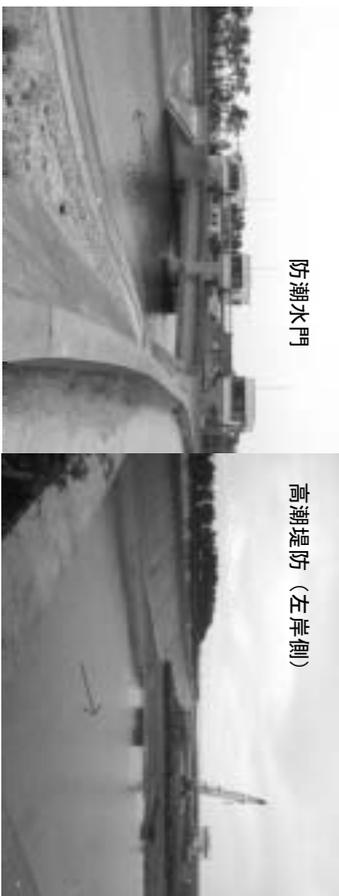
図一5 河川整備現況

本水系の治水事業は、昭和43年（1968年）の十勝沖津波を契機とした相坂川（現奥入瀬川）河川高潮対策事業が昭和52年度から実施され、奥入瀬川・明神川河口部に、高潮堤防（計画堤防高T.P.+6.00m）及び明神川防潮水門が施工され平成4年度に完成しました。

防潮水門

高潮堤防（左岸側）

本格的な河川改修事業は、洪水の度に溢水氾濫を繰り返していることから、昭和57年5月洪水を契機として昭和58年度から、計画高水流量85m³/sとする局部改良事業を実施しています。また、近年の出水状況を踏まえ、平成18年度に、明神橋から新明神川橋までの区間（L=3,800m）を対象に、総合流域防災事業に着手しました。

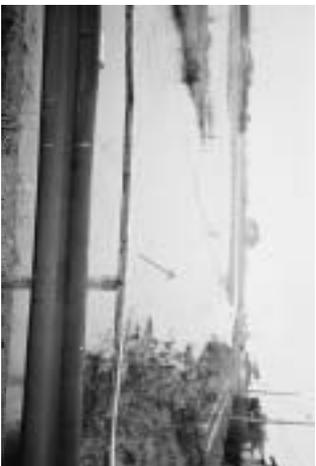
写真一1 平成13年9月洪水時の状況
(沼端3号橋)

明神川では、昔から洪水による被害が度々発生しています。近年においても、平成5年には農地浸水約39ha、平成6年には床上浸水6戸、農地浸水約31ha、平成13年には農地浸水約25ha、平成14年には農地浸水約8ha、平成16年には農地浸水約25haと度々被災しています。

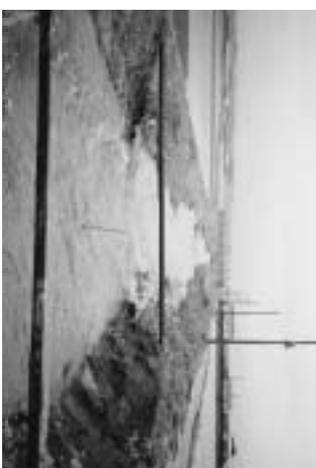
写真一2 平成14年7月洪水時の状況
(沼端1号橋)

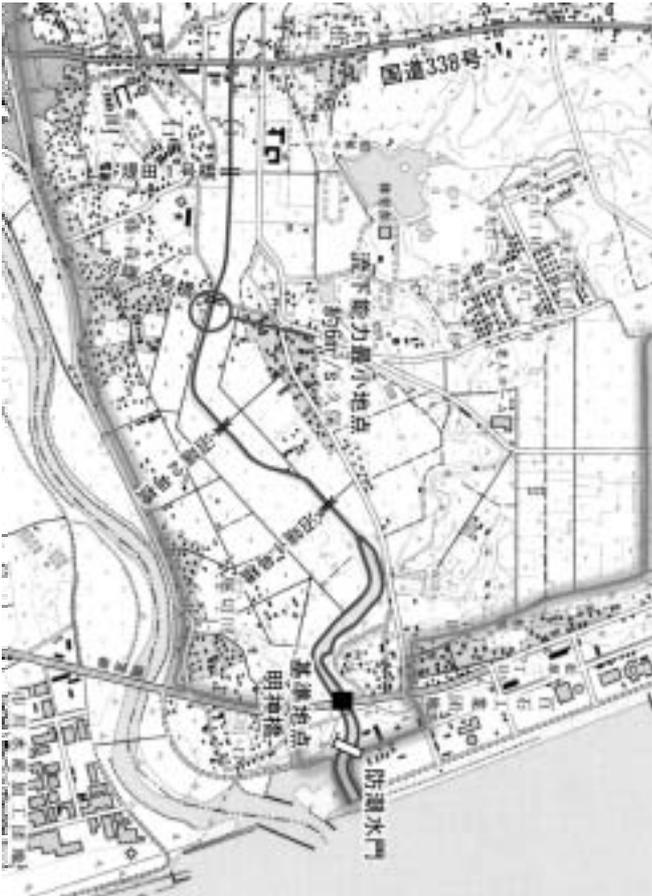
図一6 現況流下能力

沼端2号橋から堤田1号橋までの区間では、現況の流下能力が非常に低く、堤防満杯で考えても、沼端3号橋付近では約6 m/sしかなく、2年に1回程度の洪水にも対応できない状況です。

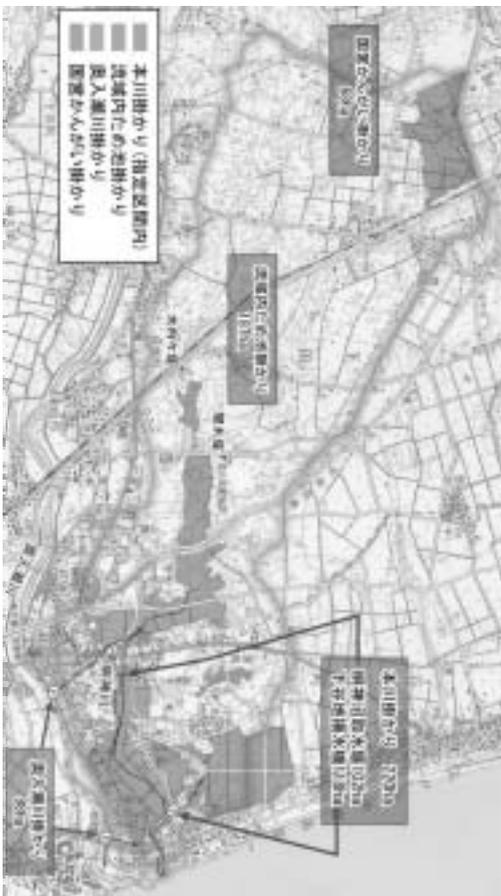
図一7 明神川流域かんがい区域図

流域内には、既得水利として、農業用水2件の慣行水利があります。明神川流域全体では573haの耕地でかんがいが行われており、明神川の河川水は、このうち約40%にあたる220ha（指定区間から取水）の耕地のかんがいに利用されています。残りの約30%については隣接する奥入瀬川から、さらに約30%が流域内のため池から供給されています。近年、顕著な渇水被害や水不足もなく、安定したかんがい用水が確保されています。

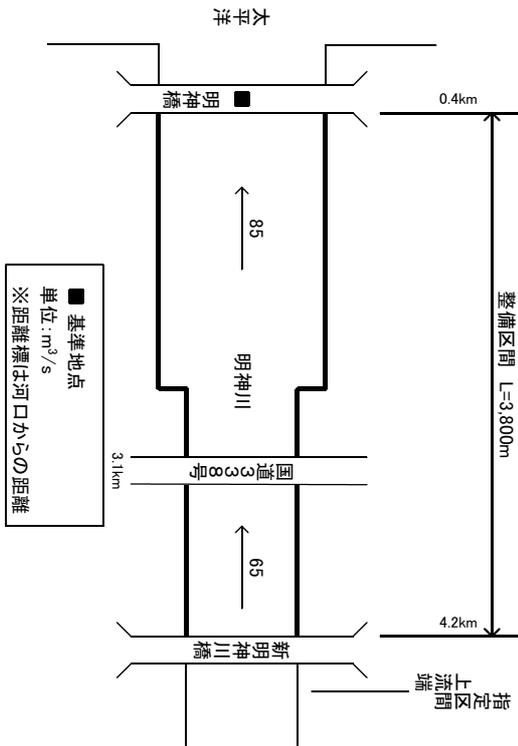
図-9 計画流量配分図

洪水による災害の発生の防止又は軽減に関する目標は、流域の重要度、近年の水害規模、将来の沿川土地利用等を勘案し、明神川の基準地点明神橋において、30年に1回程度の確率の降雨で発生する規模の洪水（85 m³/s）を安全に流下させることを整備目標とします。

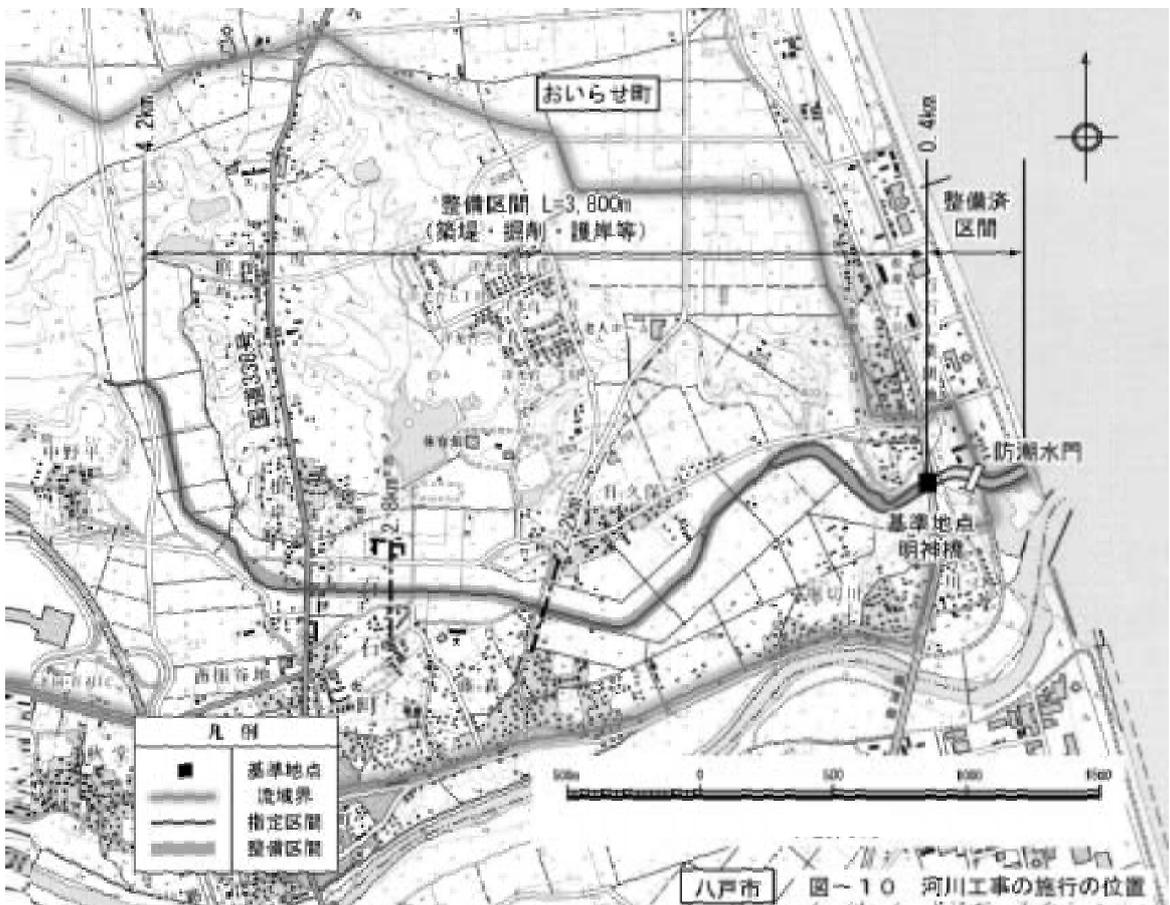
図-10 河川工事の施行の位置

築堤、掘削により河積を拡大し、洪水の安全な流下を図ります。また、護岸については、必要な範囲にのみ設置するものとします。平常時の水位が現状に比べ極端に変化しないよう、また、動植物などの生息・生育環境に配慮するため、低々水路を設けるものとします。生息する魚類の多くは春期に産卵するため、これを考慮した施工時期や施工方法などを採用します。

河川工事の施行の場所	対象区間延長 (m)	河川工事の内容
明神橋～新明神川橋	3,800	築堤・掘削・護岸等
