令和5年度 大池系発電所の水利使用に係る検討協議会

河川環境及び水利使用状況等の報告

令和5年9月1日

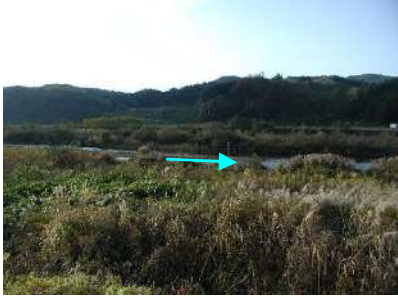
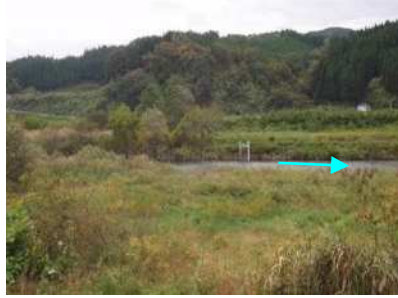
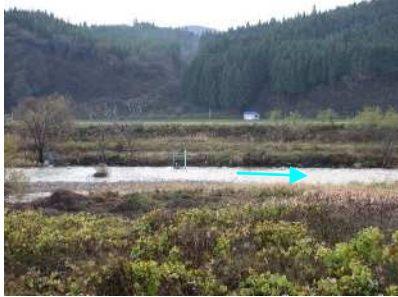
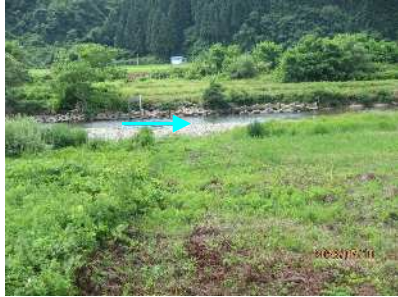
赤石川 日照田地点	
平成14年（2002年）	平成24年（2012年）

➤ 赤石川の日照田地点では、河川景観はほとんど変化していない。 3

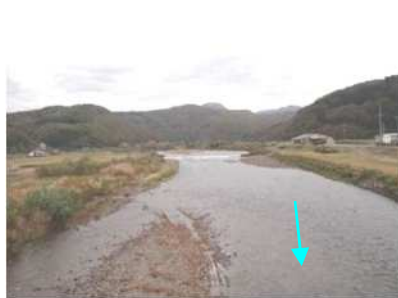
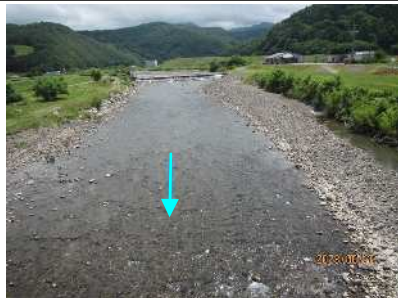
追良瀬川 追良瀬橋上流地点	
平成14年（2002年）	平成24年（2012年）

※追良瀬橋上流地点の平成14年の写真は、上流側から追良瀬橋方向を撮影している。

➤ 追良瀬川の追良瀬橋上流地点では、河川景観はほとんど変化していない。 4

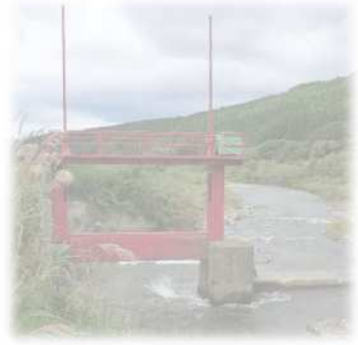
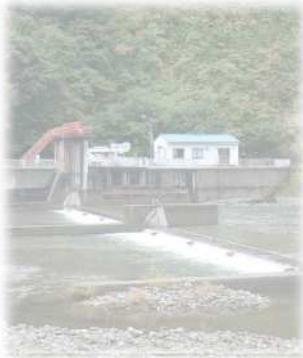
(1) かんがい取水量

- かんがい取水量の年間平均に大きな変化はなく、ほぼ横ばいで継続
- 令和3年の増放流期（6月～9月）の取水量は減少

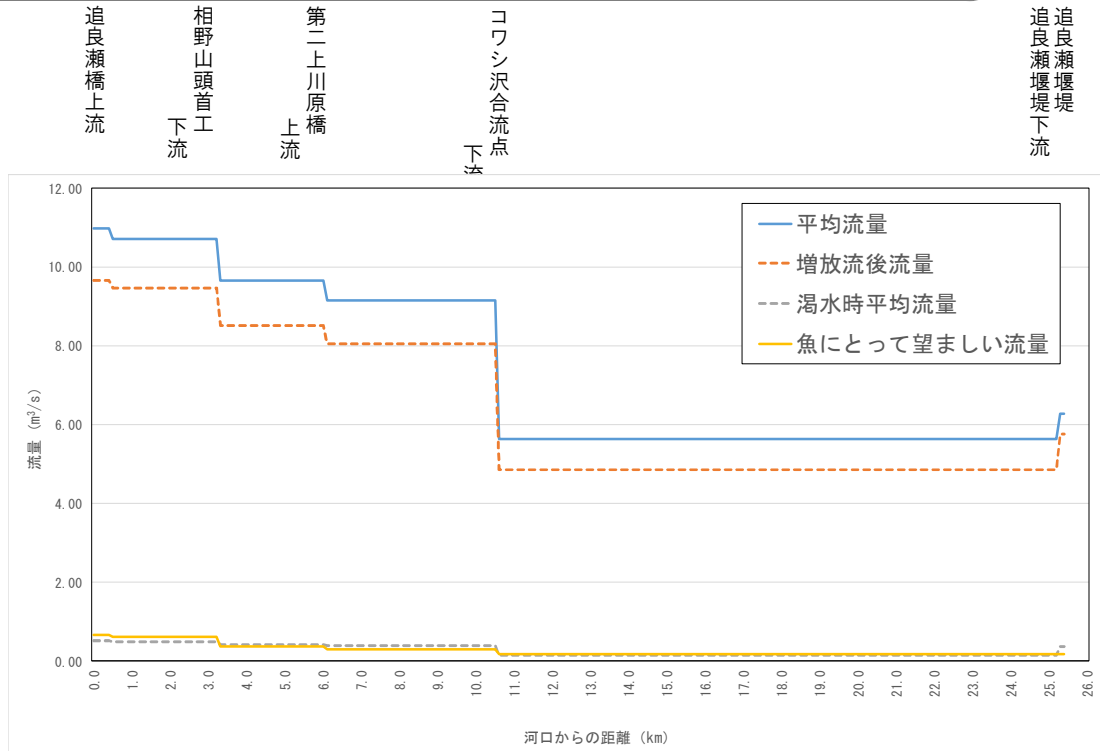
(2-2-2) 追良瀬川 縦断的水収支

※平均流量及び渇水時平均流量のデータ収集期間は、平成24年～令和3年。
増放流後流量のデータ収集期間は、平成15年～令和3年。
グラフは年平均値で表す。

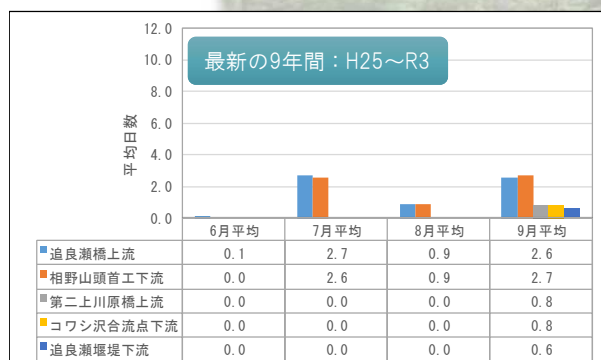
(2-2-3) 追良瀬川 必要流量の不足日数

※魚にとって望ましい流量 = 必要流量

➤ 追良瀬川は増放流後、必要流量の不足日数は減少傾向にあるが、9月に流量不足が目立つ。
