## 平成29年度 駒込ダム建設所 職員紹介

## 駒込ダム建設予定地 積雪状況

## 駒込ダム4号工事用道路 現場状況

## 駒込ダム工事状況

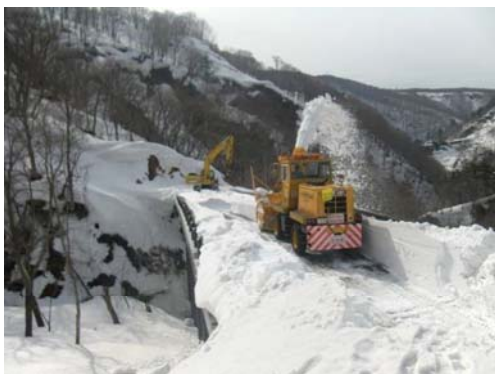
現場にはまだまだ雪がありますが、工事に1日でも早く着手できるように除雪を行い、4月20日から工事に着手しました。11月までの短い期間ですが、安全管理に留意し、事故が無いよう、集中的に工事を進めていきます。

4月6日 除雪状況

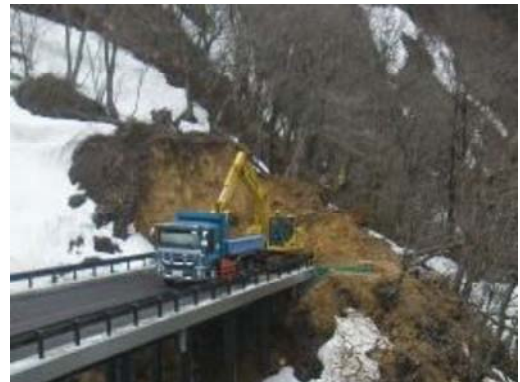
4月20日 工事着手

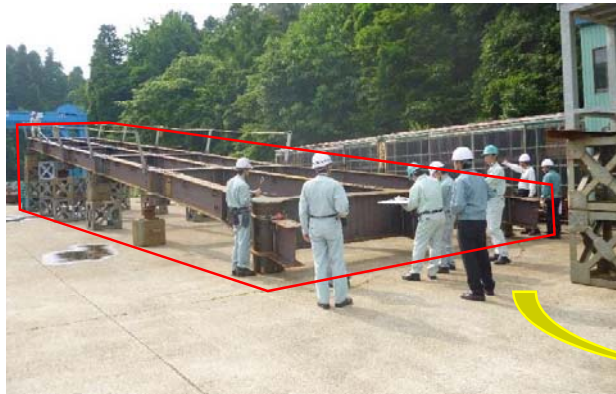
写真左側は、起点側橋梁区間に設置する上部工を工場で製作して仮組した状態です。これをばらして塗装したのち、現場に搬入して設置します。

メタルロード上部工 工場製作仮組（6月1日）

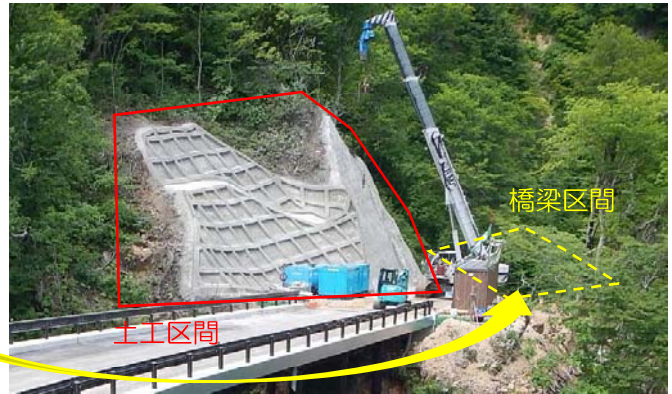
写真右側は、終点側土工区間の法面对策がほぼ完成した状態です。施工中に法面の一部が崩れたこともありましたが、素早い対応により、工程に影響もなく法面对策を終えることができました。この法面の写真奥側に写真左側の橋梁を設置します。

土工区間の法面对策完成（6月27日）

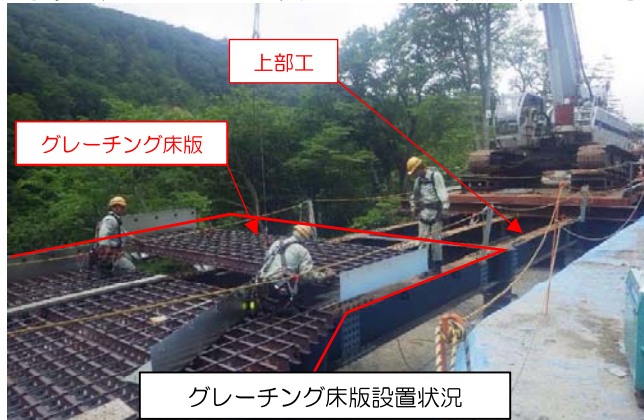
4号工事用道路は、下部工鋼管杭及び上部工を施工し、その上へのグレーチング床版の設置が終わりました。この1ヶ月で橋の形がだいぶ見えてきました。今後は床版等へのコンクリート打設や橋台の施工を行います。(グレーチング床版については弊紙第109号を参照して下さい。)

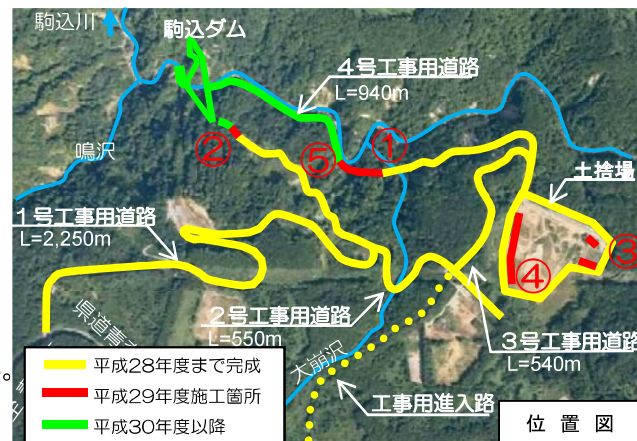
現在、下記5件の工事を進めています。（位置図の①～⑤）

- ① 4号工事用道路（弊紙第114号参照）  
2号橋の一部設置
- ② 1号工事用道路（弊紙第118号参照）  
擁壁工、法面工
- ③ 残土処理場の法面保護工（今回初登場！）  
伐木材をチップ化したものを切土面に吹付けて  
切土面を保護すると共に植生を図る。
- ④ 残土処理場の排水工（今回初登場！）  
降雨・融雪時に残土処理場に溜まる水を排出する。
- ⑤ 4号工事用道路（弊紙第119号参照）  
①工事に続く2号橋の上部工の桁を先行して製作  
※工場製作のみ

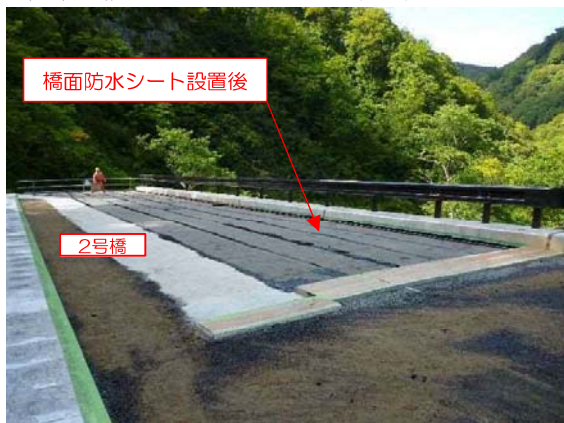
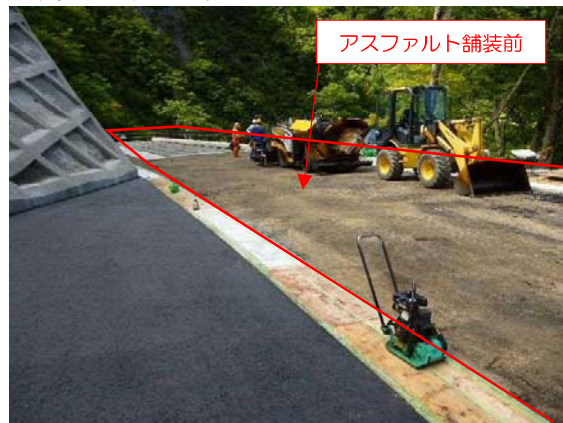
### 【① 4号工事用道路】

橋梁部の橋面防水工も終わり、残りはアスファルト舗装を残すのみ！

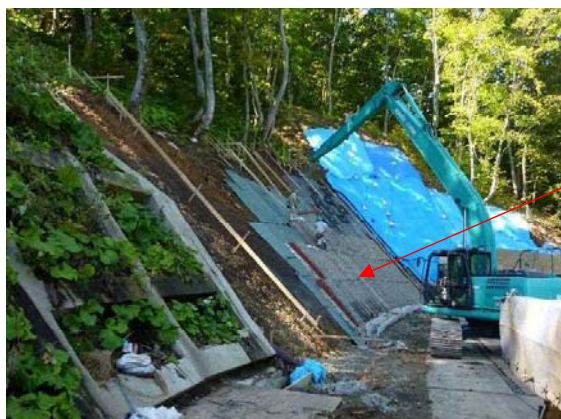
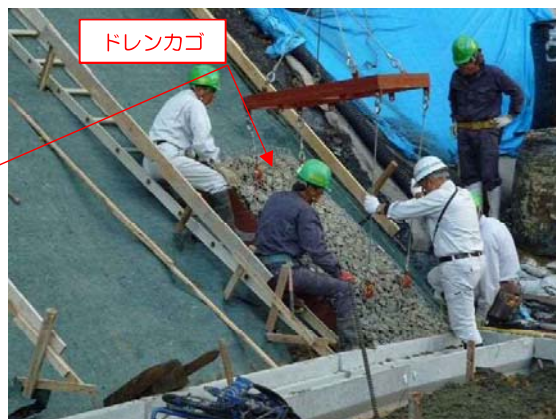
### 【② 1号工事用道路】

斜面を切土した後、植生基材吹付工を行う予定でしたが、切土面が水を含むと崩れやすい土質であったことや、切土面からの湧水も確認されたことから、カゴの中に割栗石を詰めたドレンカゴを設置して法面保護と湧水処理を行うこととしました。

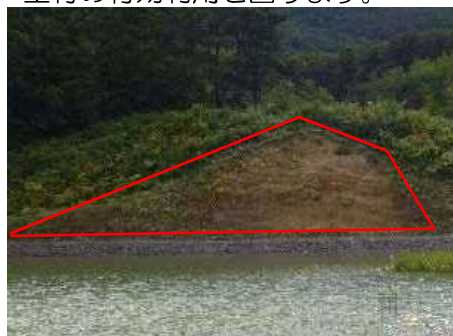
残土処理場を整備する際に発生した切土面が裸地の状態となっているので、環境に配慮しながら植生を促すために、現地の伐木材をチップ化したものを切土面に吹き付けます。法面を保護すると共に、現場発生材の有効利用を図ります。

今回施工箇所。切土面が裸地のままで、降雨等により浸食される恐れも・・・

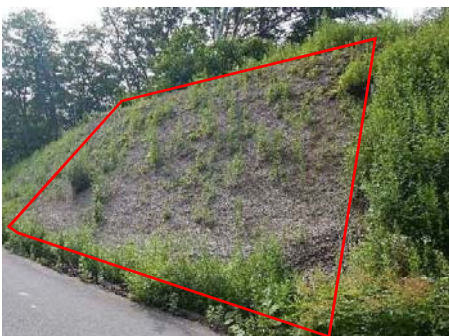
昨年度施工箇所。H29年8月撮影。  
周辺から種が飛んで来て、  
少しずつ植生が図られています。

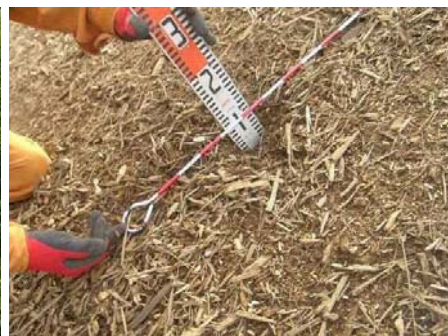
(参考) 昨年度の吹付直後のチップの状況

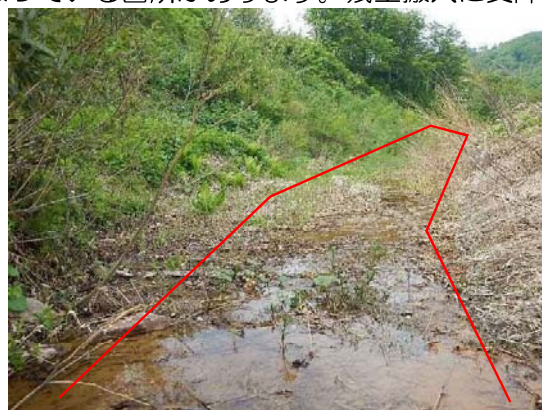
水はけが悪く、降雨時や融雪時に水が溜まり、湿地状態となっている箇所があります。残土搬入に支障をきたすため、排水工を設置して湿地状態を改善します。

排水工施工箇所。湿地状態となっている。

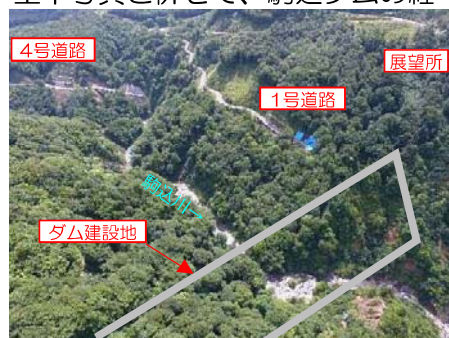
駒込ダム右岸側から撮影。  
1号道路はほぼダムサイト天端付近に到達！

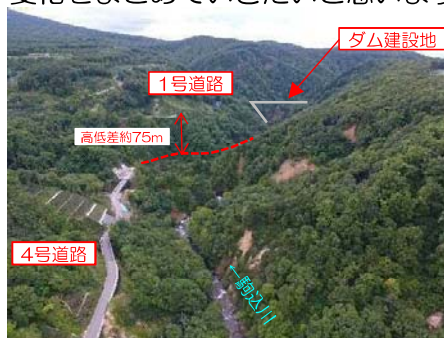
上流側から撮影。  
1号道路と4号道路の高低差が分かる。

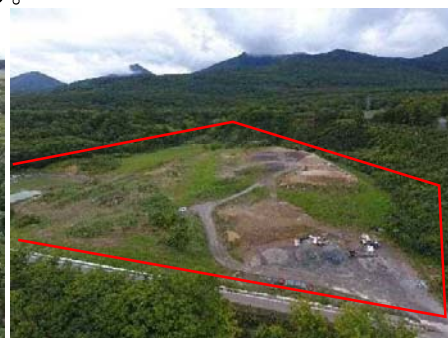
残土処理場を撮影。  
高い位置からの撮影と違い、状況が分かりやすい！
