## 東通原子力発電所における新規制基準 適合性審査の対応状況等について

令和元年10月28日  
東北電力株式会社

## 2. 新規制基準への適合 (1)適合性審査 ー敷地内断層①ー

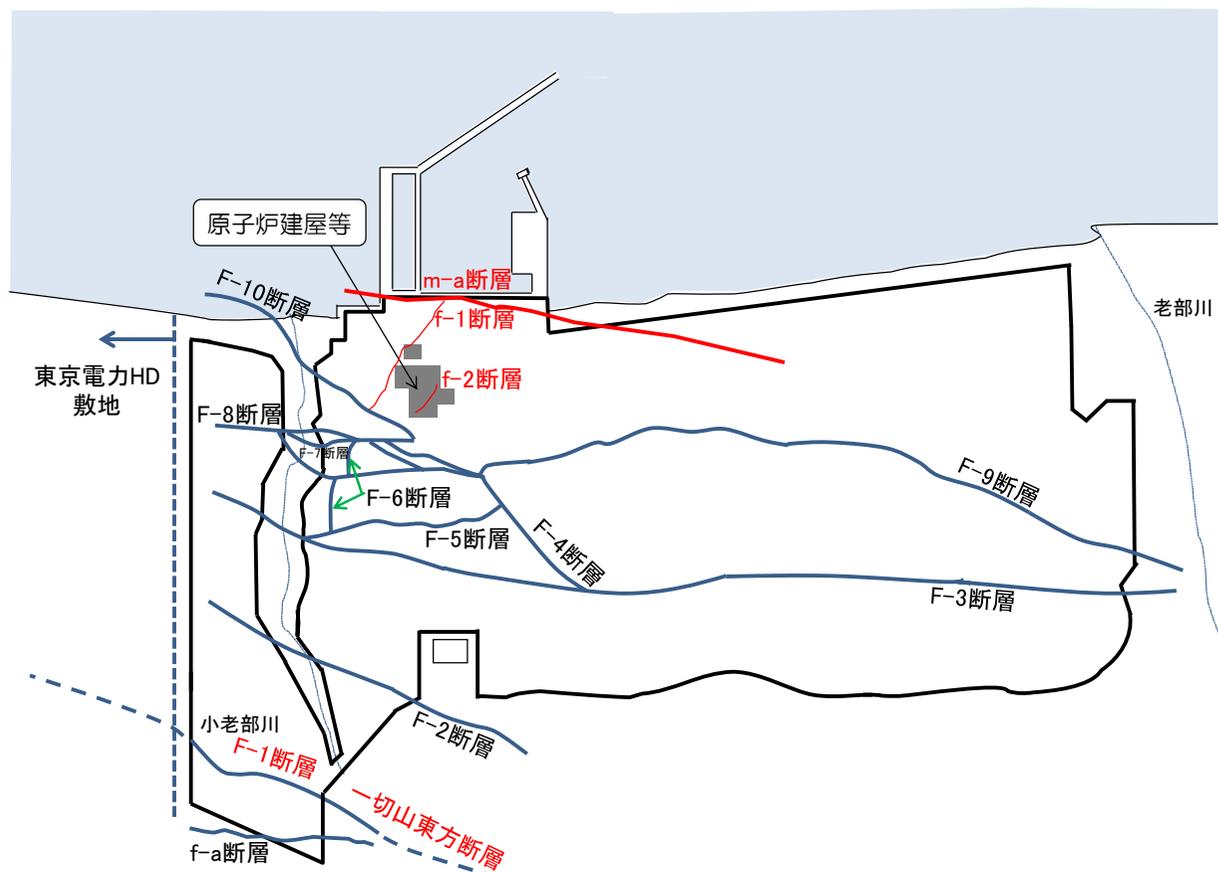
東通原子力発電所 敷地内断層位置図

- 当社は、膨大なデータに基づき、一貫して敷地内断層に活動性がないことを説明。
- 適合性審査では、重要施設直下の断層については、「将来活動する可能性のある断層等」に該当するか否か、重要施設直下以外の断層は、「震源として考慮する活断層」に該当するか否かを確認するとされている。
- 重要施設直下の3つの断層 (f-1断層、f-2断層、m-a断層)の審査状況は、下表のとおり。
- 重要施設直下以外の断層は、一切山東方断層 (F-1断層※)を代表断層とし、「震源として考慮する活断層」に該当するか否かについて、審議中。

敷地内断層		審査状況
重要施設直下	f-1断層	「将来活動する可能性のある断層等」に該当しないことが確認された。
	f-2断層	
	m-a断層	当断層の直上とならない位置に補機冷却海水系取水設備を設置する方針を説明し理解をいただいた。  現在、重要施設直下以外の断層として、審議中。
重要施設直下以外 (敷地～敷地周辺)		一切山東方断層 (F-1断層) を代表として「震源として考慮する活断層」に該当するか否かを審議中。  ⇒詳細は次頁参照

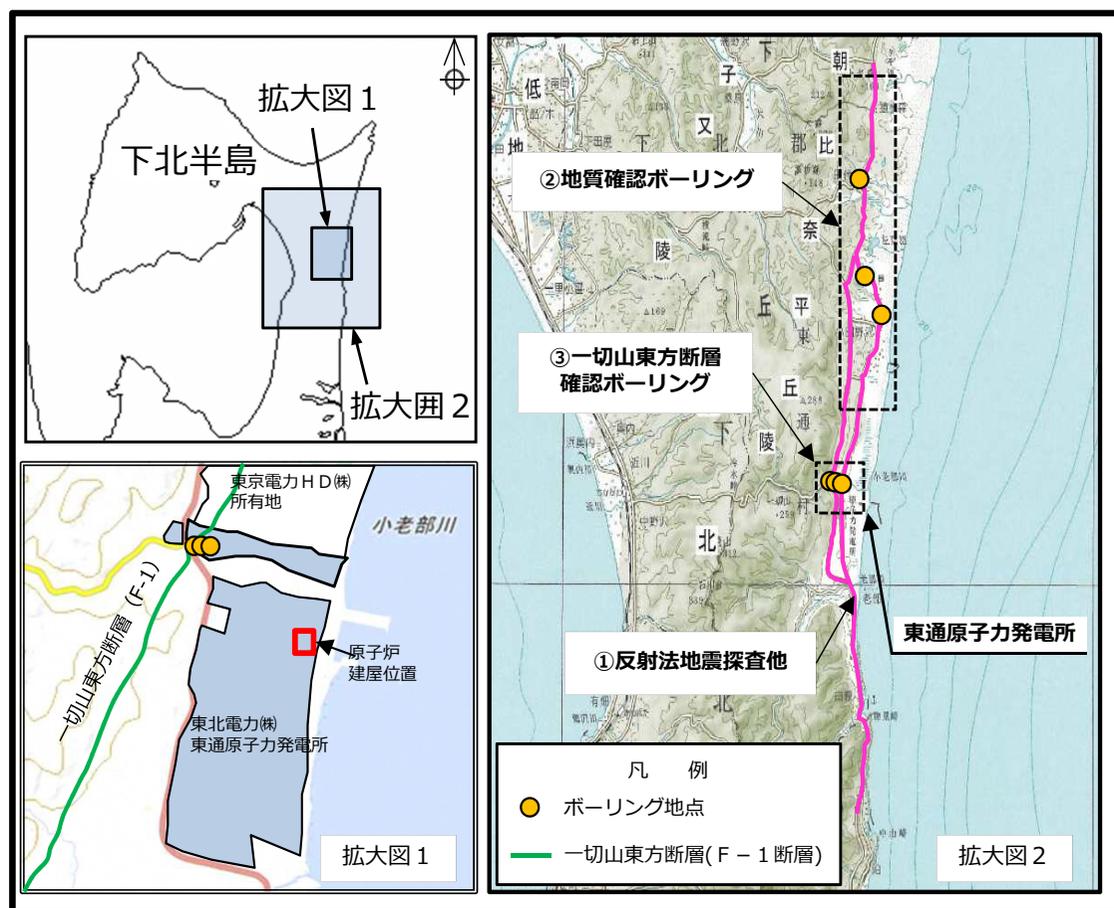
- 敷地～敷地周辺の断層についてF-1断層を代表とし、「震源として考慮する活断層」に該当しないことを様々な調査結果などから説明してきた。
- 一方で、原子力規制委員会からは、地下深部の地質構造の解釈等について根拠となるデータを用いた追加の説明を求められている。
- 当社は、データの拡充を図ることとし、調査範囲を拡大し、2019年3月末より約半年間の予定で補足調査を実施している。

調査項目	調査目的	調査規模
① 反射法地震探査	地下深部の地層・基盤の分布等の地質構造を確認する。	総延長：約40km
② 地表踏査・露頭調査	反射法地震探査測線沿いの地表地質状況を確認する。	反射法地震探査測線およびその周辺の範囲
③ 地質確認ボーリング	敷地北方における地質分布、地層・岩相の物性等を確認する。	3箇所
④ 一切山東方断層確認ボーリング	一切山東方断層の傾斜等の傾向を確認する。	3箇所

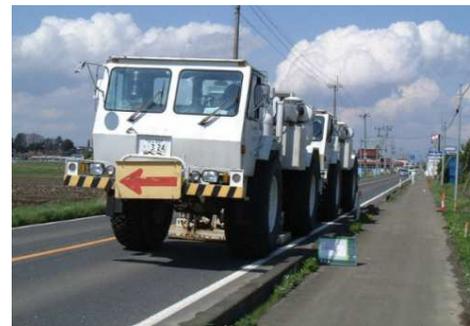
反射法地震探査で使用する起震車 (イメージ)

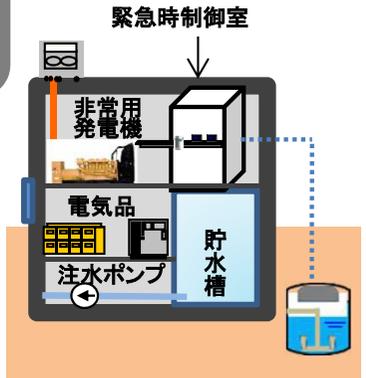
特定重大事故等  
対処施設

特定重大事故等対処施設  
(図はイメージ)

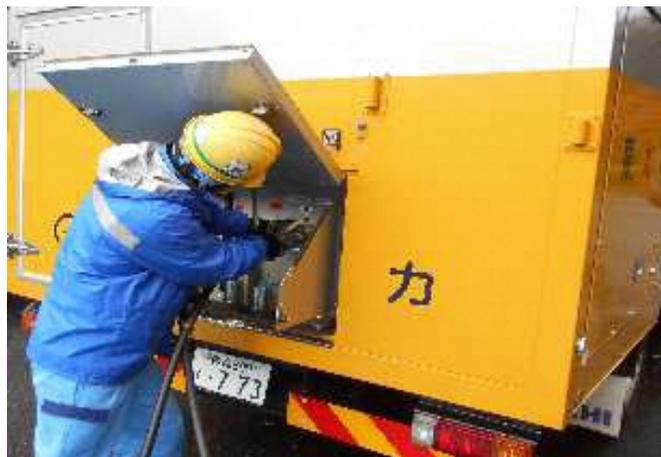
電源確保訓練(電源車の接続)

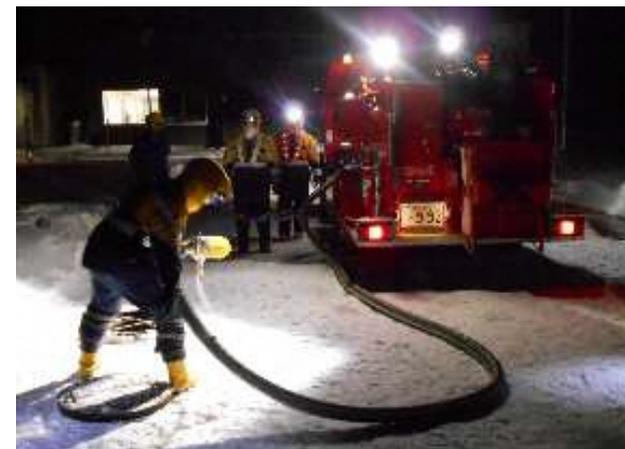
代替注水訓練(夜間)
