令和7年10月15日

令和7年度県境不法投棄事案に係る周辺環境等モニタリング調査（水質）の結果について  
～8月度～

青森・岩手県境に不法投棄された廃棄物による周辺環境への影響を把握するため県が実施している水質モニタリング調査の結果について、下記のとおりお知らせします。

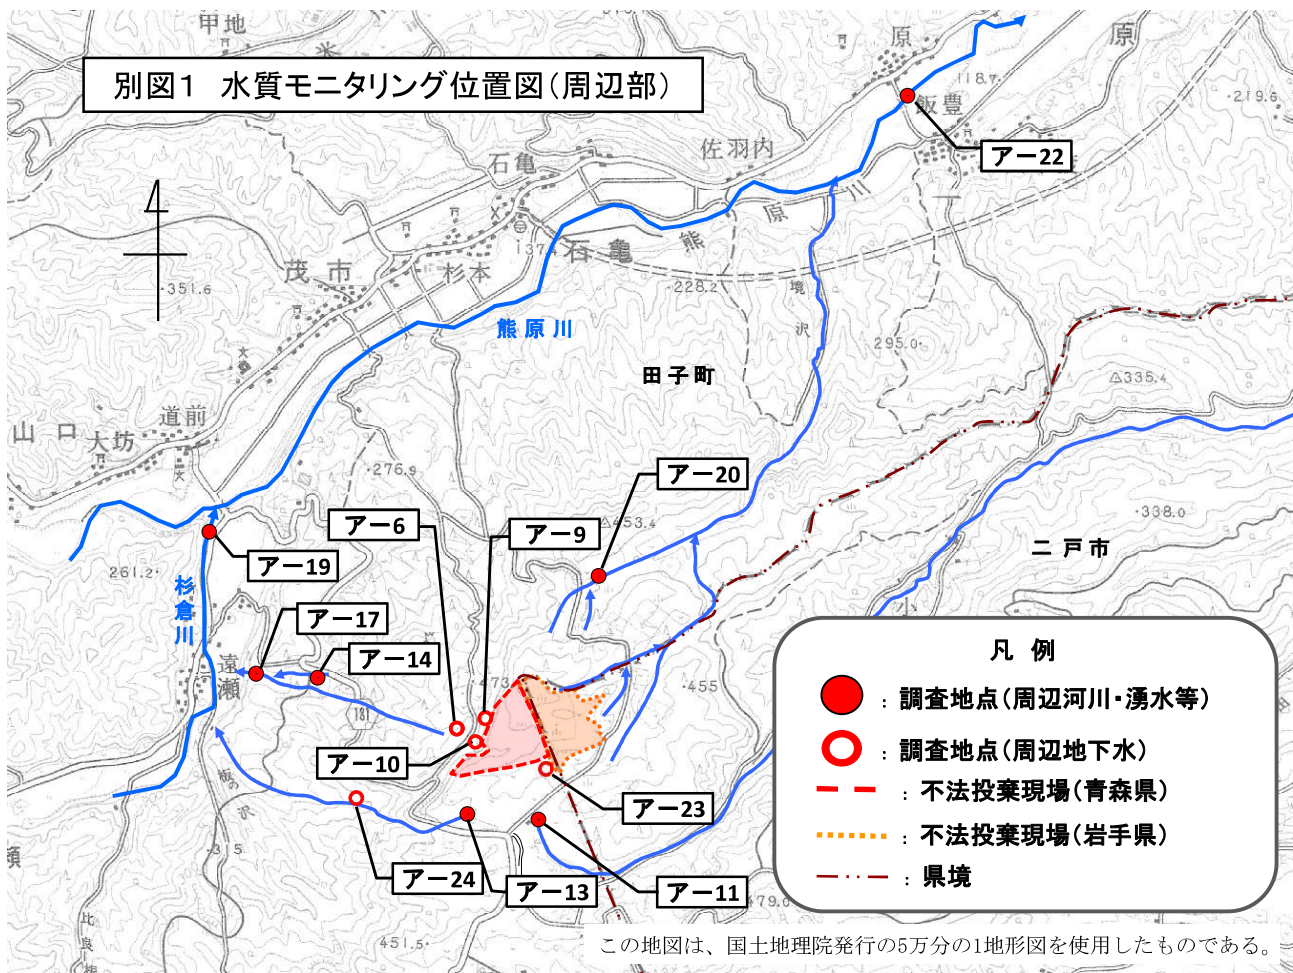
①周辺河川、湧水等（別図1）  
7地点について調査を実施したところ、いずれの項目も環境基準値以下でした。

②周辺地下水（別図1）  
5地点について調査を実施したところ、いずれの項目も環境基準値以下でした。

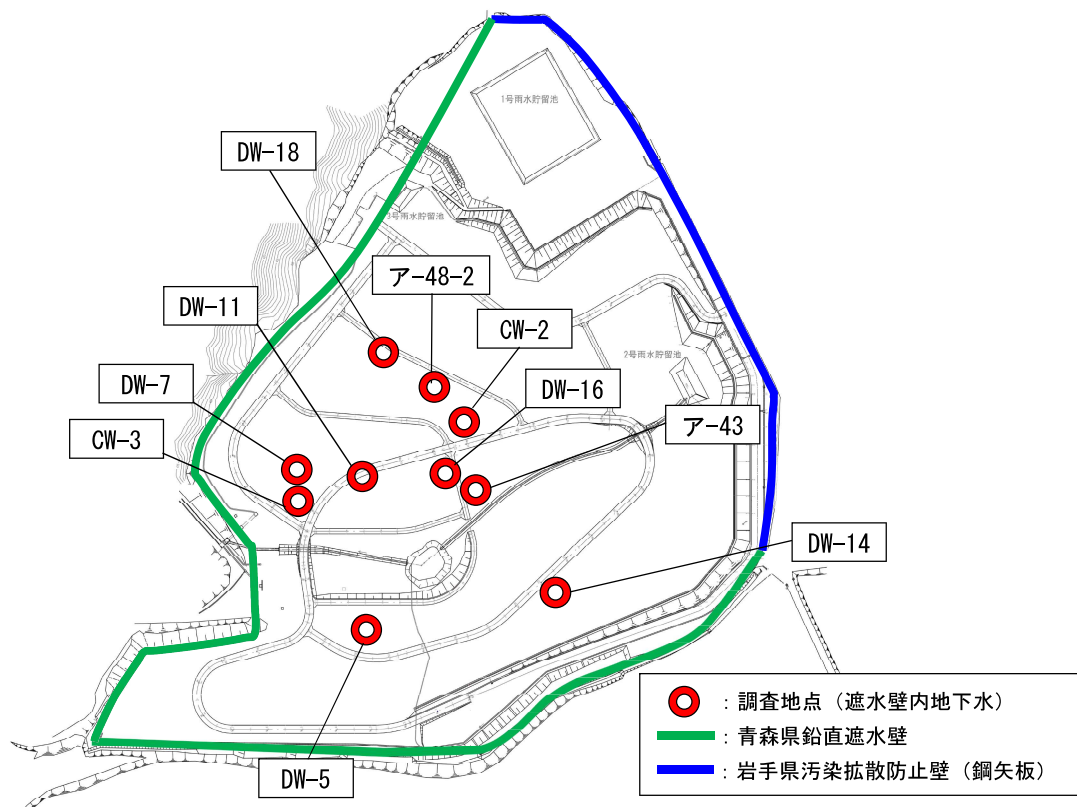
**別図2 水質モニタリング位置図(遮水壁内)**

③遮水壁内地下水（別図2～3）  
11地点について調査を実施したところ、5地点で1,4-ジオキサンが環境基準値を超過しました（基準超過地点は別表のとおり）。

| 区分 | 調査<br>地点数 | 基準超過<br>地点数 | 超過地点 | 超過項目 | 測定値 | 環境基準 | 過去の最大値 |
|---|---|---|---|---|---|---|---|
| 遮水壁内<br>地下水 | 11 | 5 | DW-5 | 1,4-ジオキサン | 0.45 | 0.05以下 | 0.78 (R7.5) |
| | | | DW-7 | 1,4-ジオキサン | 0.42 | 0.05以下 | 3.4 (H28.10) |
| | | | CW-2 | 1,4-ジオキサン | 0.063 | 0.05以下 | 5.0 (H29.9) |
| | | | CW-3 | 1,4-ジオキサン | 0.13 | 0.05以下 | 1.2 (H31.2) |

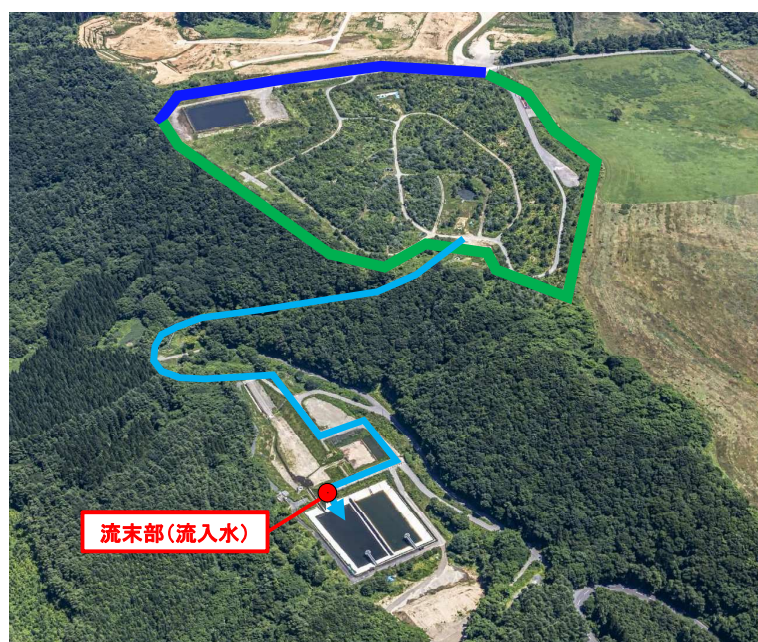
別図3 流末部(浸出水貯留池への流入水)の位置図

| 区分 | 調査<br>地点数 | 基準超過<br>地点数 | 超過地点 | 超過項目 | 測定値 | 環境基準 | 過去の最大値 |
|---|---|---|---|---|---|---|---|
| | | | 流末部 | 1,4-ジオキサン | 0.10 | 0.05以下 | 0.36 (R3.7) |
