青森県環境エネルギー部資源循環推進課

令和8年度県境不法投棄事案に係る周辺環境等モニタリング調査（水質）の結果について
～5月度～

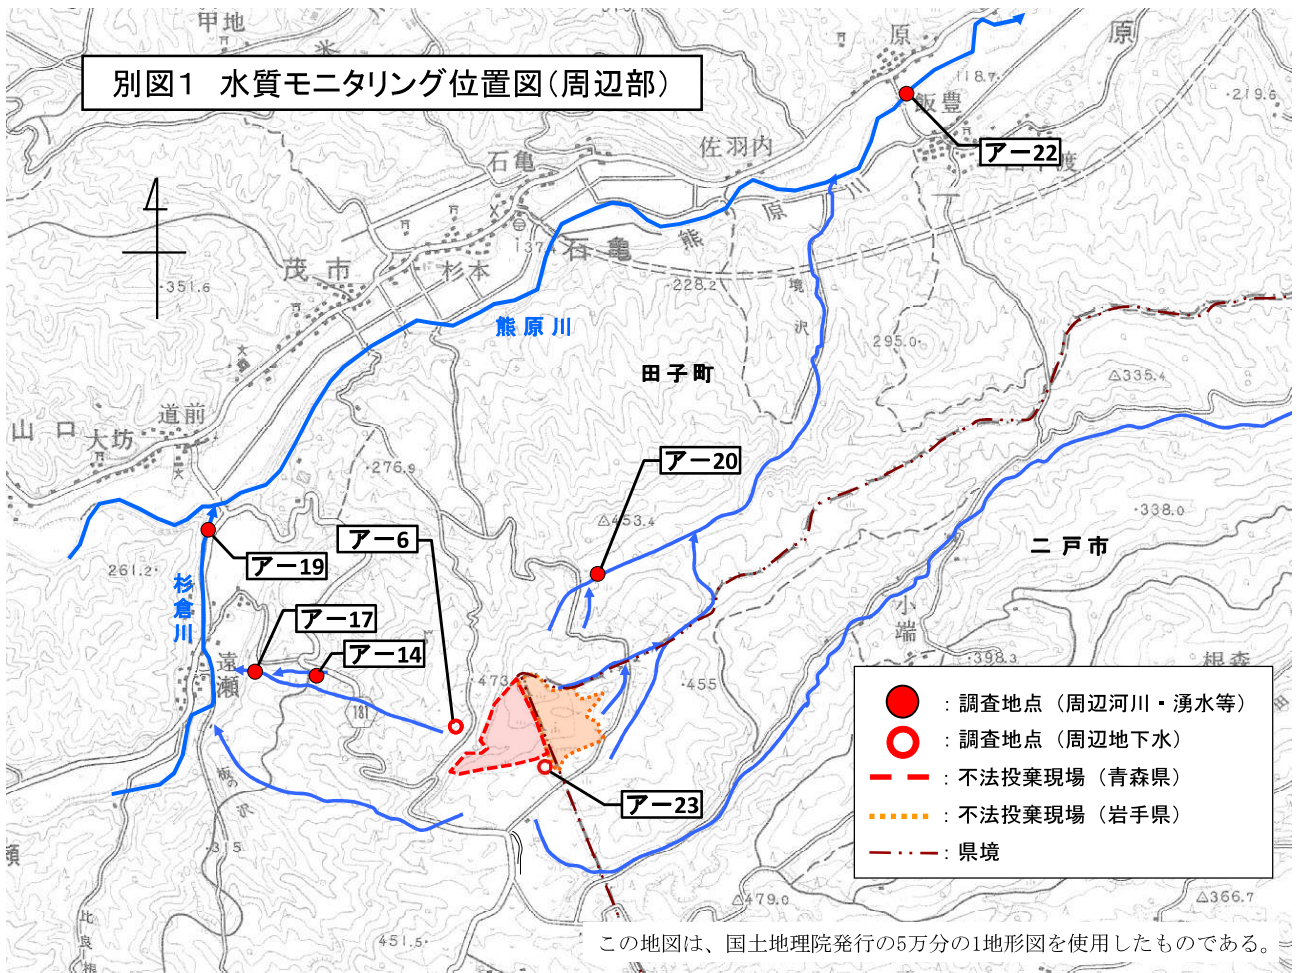
別図1 水質モニタリング位置図(周辺部)

①周辺河川、湧水等（別図1）

5地点について調査を実施したところ、いずれの項目も環境基準値以下でした。

②周辺地下水（別図1）

2地点について調査を実施したところ、いずれの項目も環境基準値以下でした。

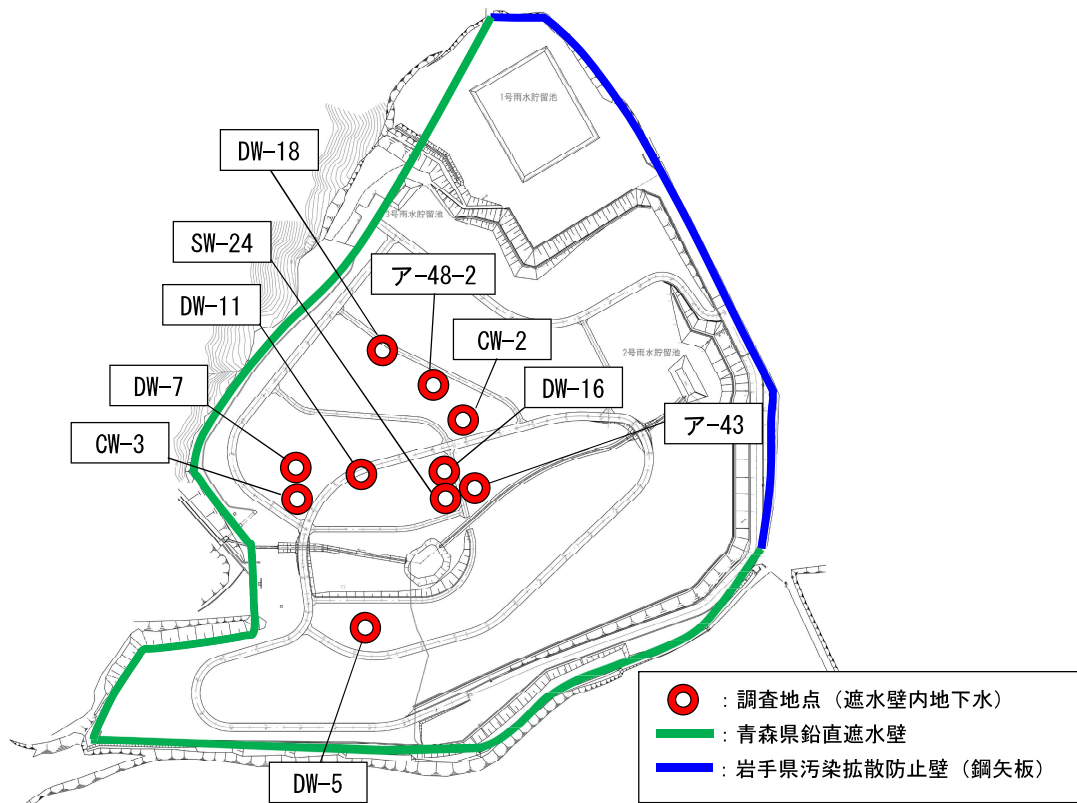
別図2 水質モニタリング位置図(遮水壁内)

③遮水壁内地下水（別図2～3）

11地点について調査を実施したところ、4地点で1,4-ジオキサンが環境基準値を超過しました（基準超過地点は別表のとおり）。
