令和4年度跡地整備工事の進捗状況

R4跡地整備工事：現場内

R4 跡地整備工事：現場外

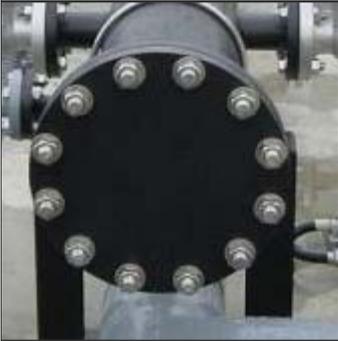
※止水蓋設置イメージ

◎止水蓋設置箇所

- ア 通水孔(CW-1～中央沢)：CW-1流入側
- イ 通水孔(CW-2～CW-3)：CW-2流入側
- ウ 通水孔(CW-3～CW-5)：CW-3流入側
- エ 通水孔(遮水壁貫通部CW-5～CW-6)：CW-5流入側

※連結する集水井戸の上流側の通水孔に止水蓋を設置する。(止水蓋：—)

通水孔口には止水蓋を設置し、地下水を流下させない構造とする。

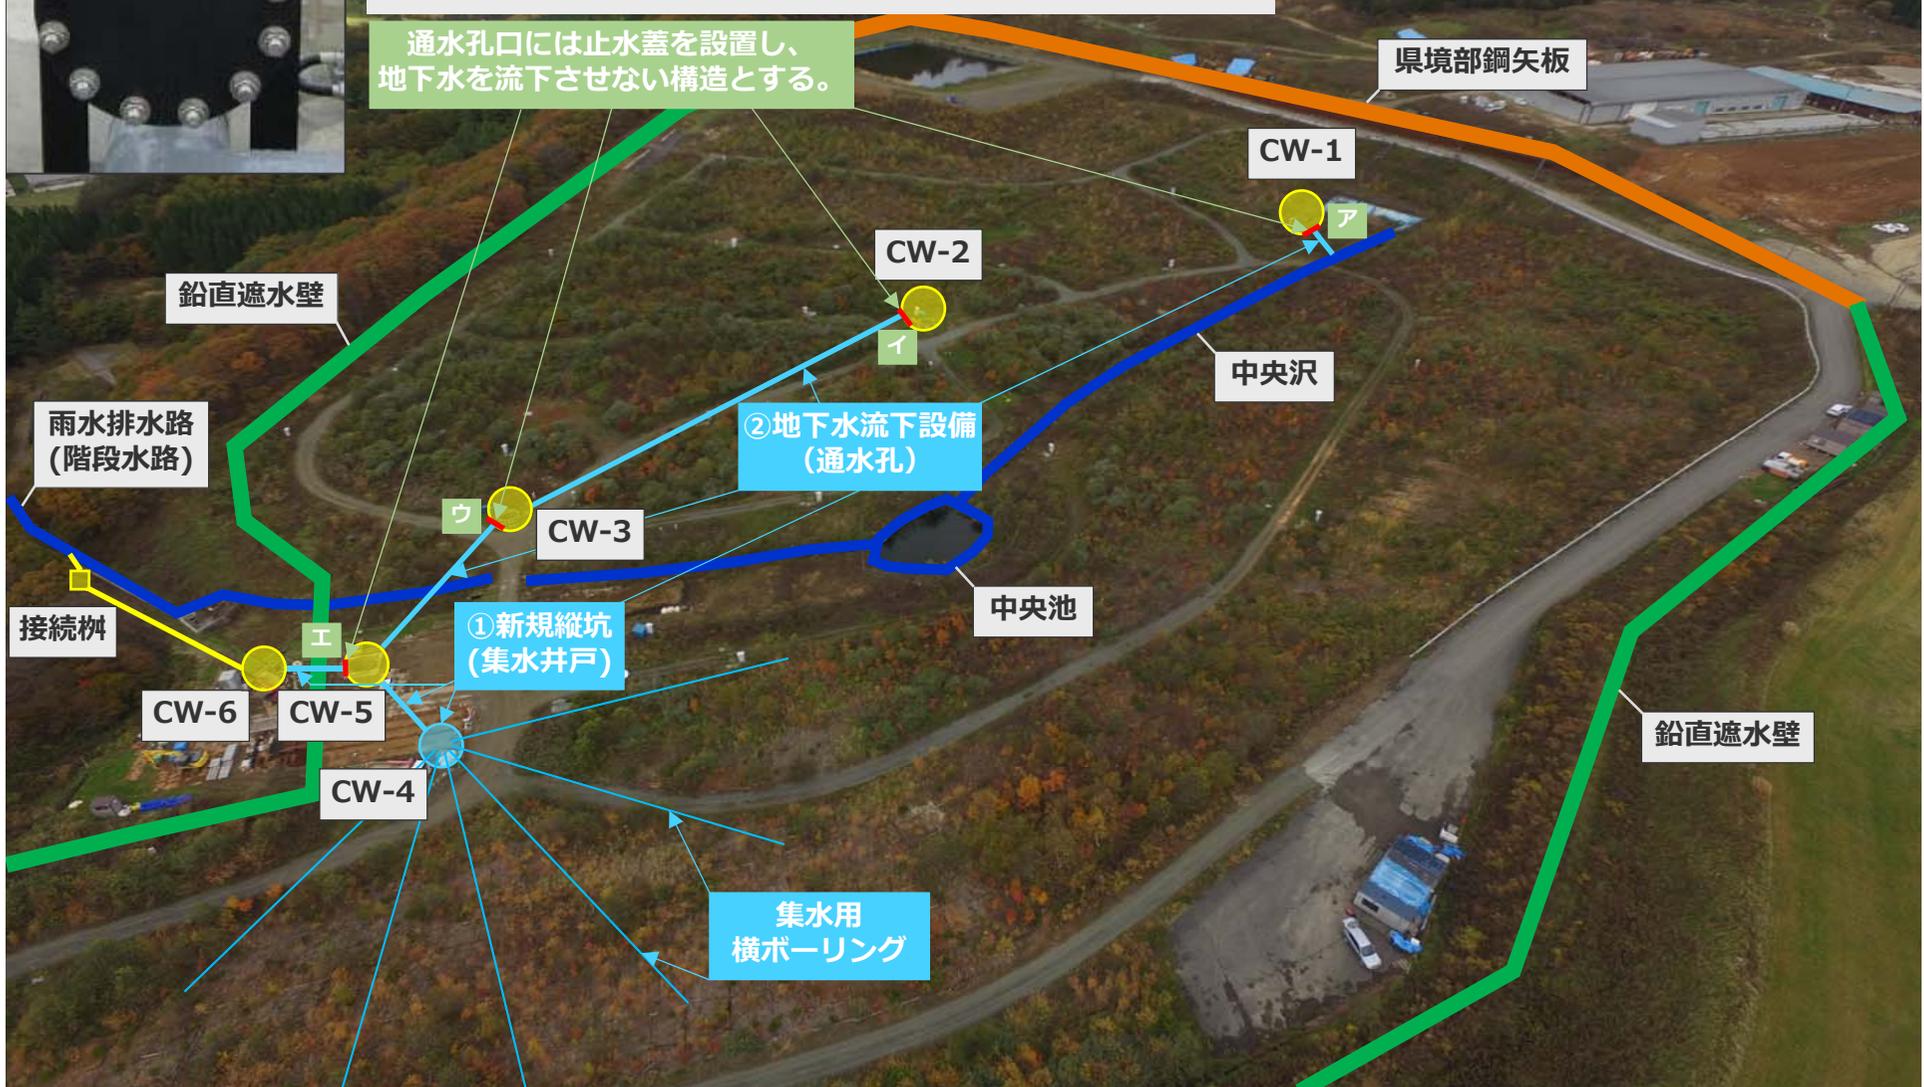
別紙1

(1) 現場内（別紙1 P1）

揚水による浄化終了後に現場内地下水を現場外に自然流下させるための準備工を実施。

- ① 鉛直遮水壁付近への新規縦坑設置工事〔11月完了予定〕
 - ・現場内地下水を集水するための集水用横ボーリングを伴う縦坑1基（CW-4）を施工。
（令和3年度工事の錯綜を回避するために令和4年度工事としたもの）
- ② 集水井戸を連結する地下水流下設備工事〔12月完了予定〕
 - ・集水井戸を連結し、地下水を自然流下させるための通水孔を施工。
通水孔：CW-1～中央沢、CW-2～CW-3、CW-3～CW-5、CW-4～CW-5
通水孔遮水壁貫通部：CW-5～CW-6

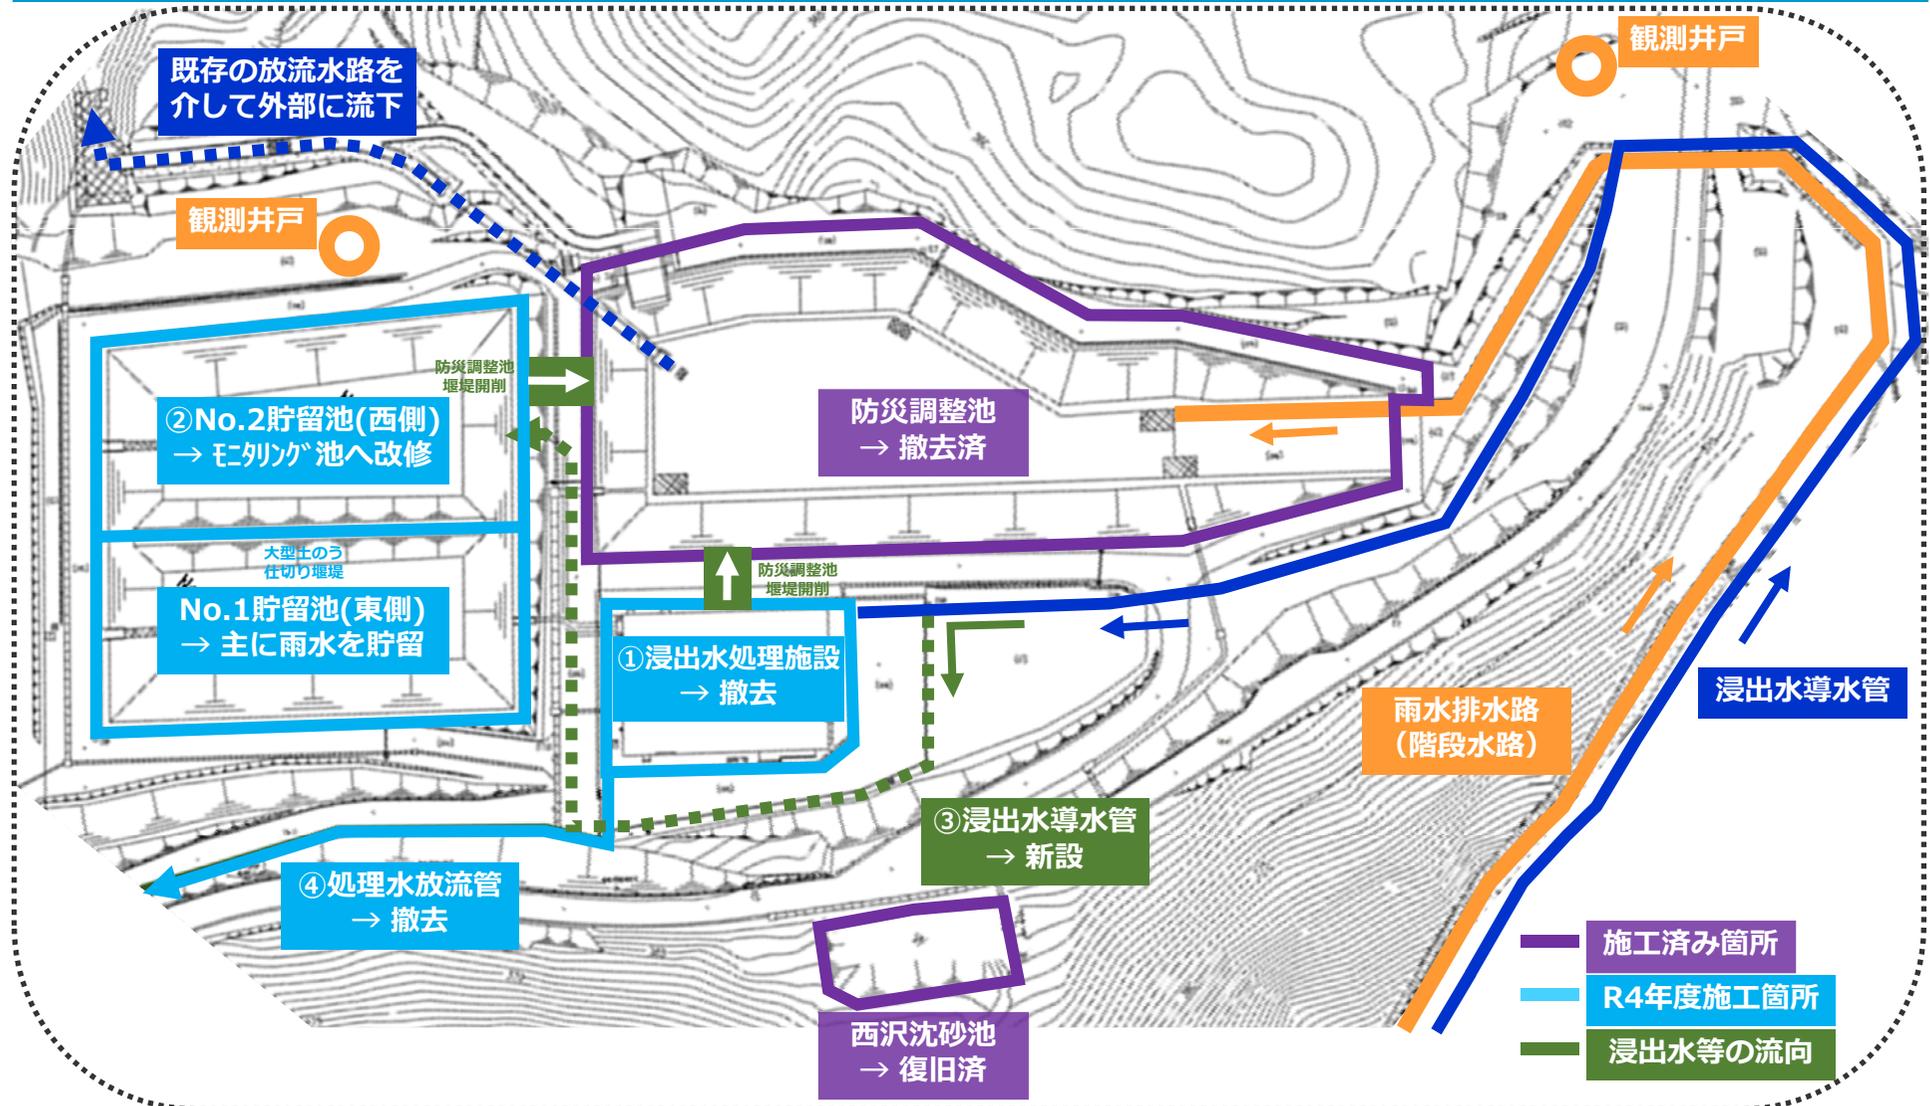
- ①浸出水処理施設：浸出水処理施設の停止基準を満たしているため、施設の運転を停止し撤去。
- ②浸出水貯留池：浸出水処理施設の撤去後、浸出水貯留池に浸出水を導水し、モニタリング池として活用するための改修。
- ③浸出水導水管：これまで浸出水処理施設へ流入していた浸出水を貯留池に導水するための新たな導水管を施工。
- ④処理水放流管：浸出水処理施設の撤去に伴い不要となる、処理水放流管を撤去。

(2) 現場外（別紙1 P2）

浸出水処理施設の撤去と施設撤去後の浸出水の管理等に必要な工事を実施。

- ① 浸出水処理施設の撤去工事〔3月完了予定〕
 - ・浸出水処理施設の運転を停止し撤去。
- ② 浸出水貯留池の改修工事〔完了〕
 - ・浸出水処理施設の停止後、浸出水貯留池に浸出水を導水し、モニタリング池として活用するための改修。
- ③ 浸出水導水管の新設工事〔完了〕
 - ・これまで浸出水処理施設へ流入していた浸出水を貯留池に導水するための新たな導水管を施工。
- ④ 処理水放流管の撤去工事〔完了〕
 - ・浸出水処理施設の撤去に伴い不要となる、処理水放流管を撤去。

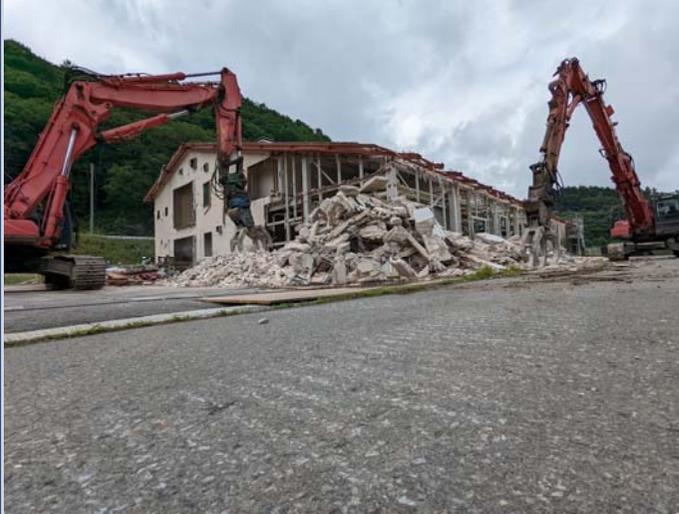
浸出水処理施設撤去工事
施工状況

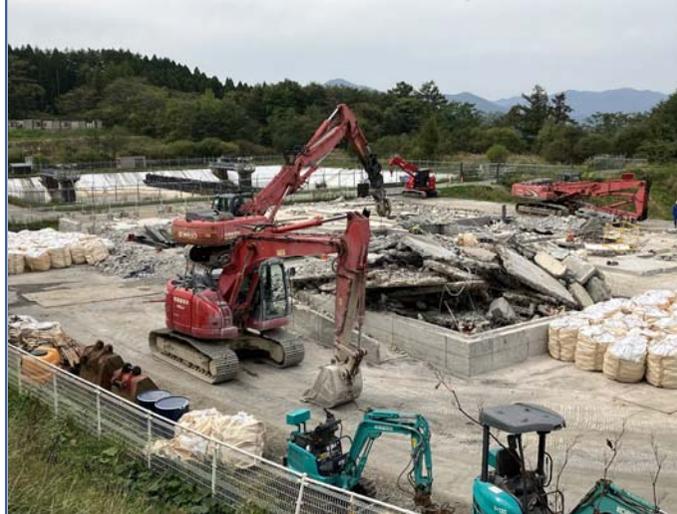
浸出水処理施設撤去工事
施工状況

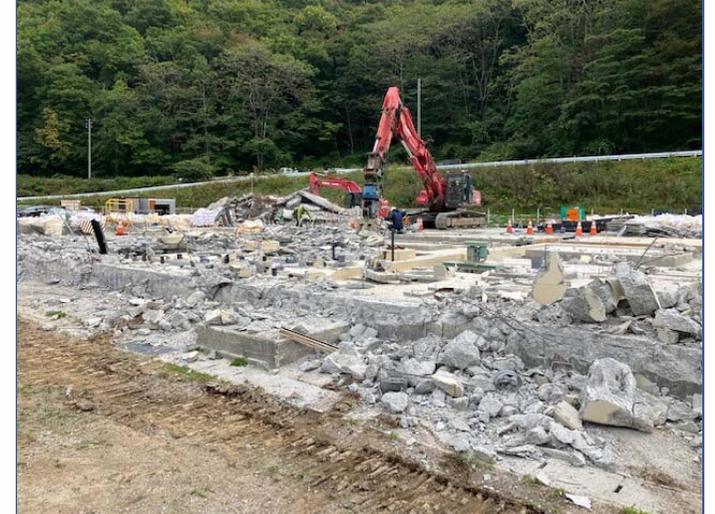
浸出水処理施設撤去工事
施工状況

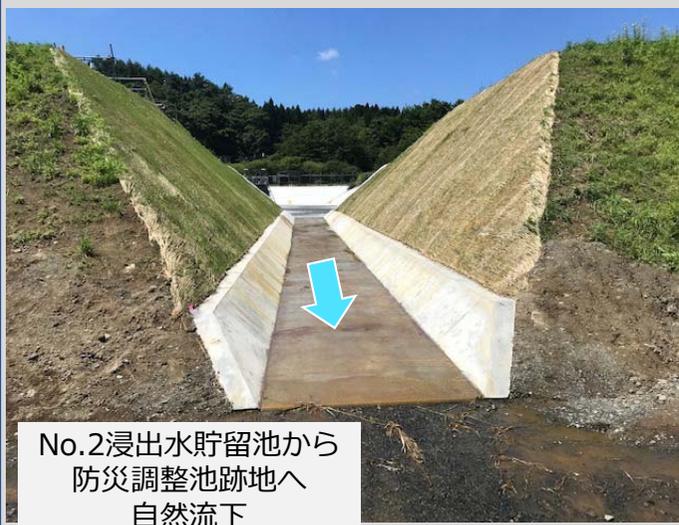
浸出水貯留池改修工事
堰堤開削部

No.2浸出水貯留池から
防災調整池跡地へ
自然流下

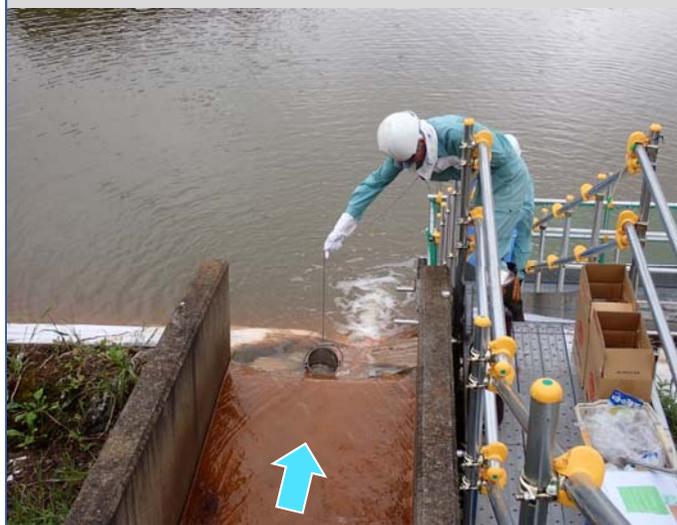
浸出水貯留池改修工事
流入口モニタリング位置

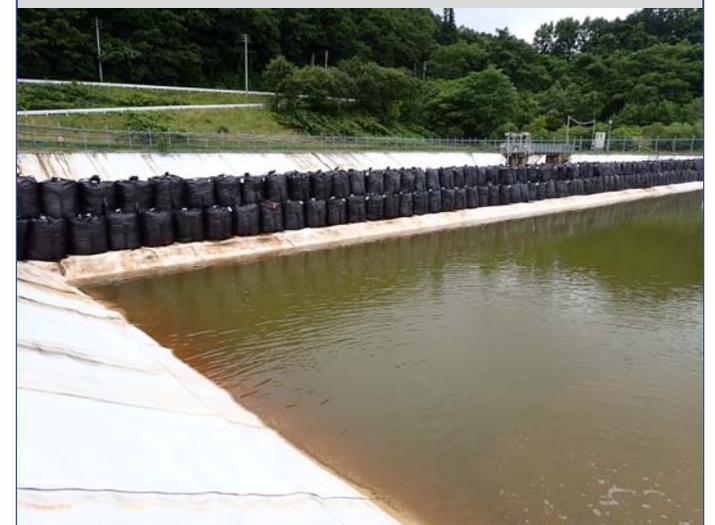
浸出水貯留池改修工事
堰堤嵩上げ（大型土のう）

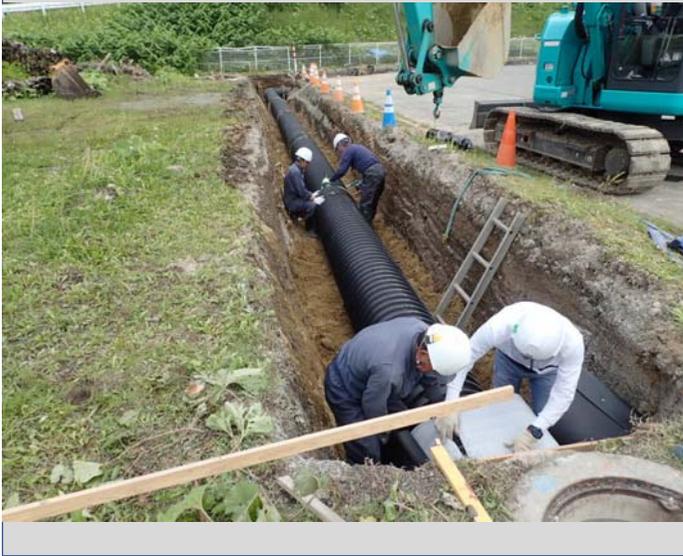
浸出水導水管改修工事
施工状況

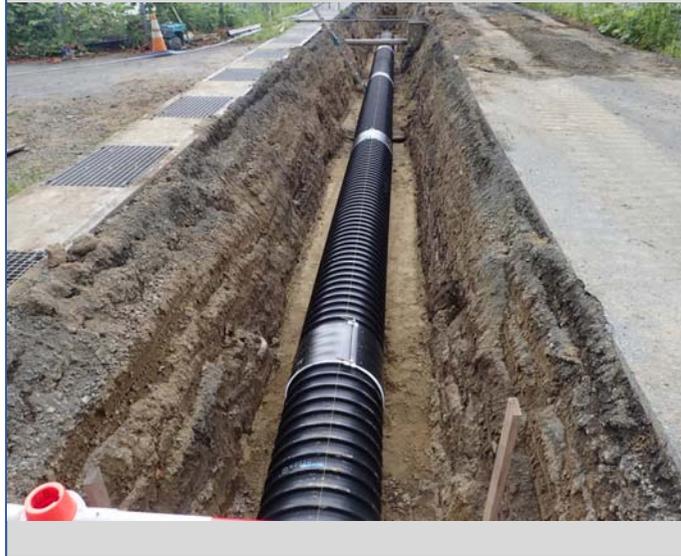
浸出水導水管改修工事
施工状況

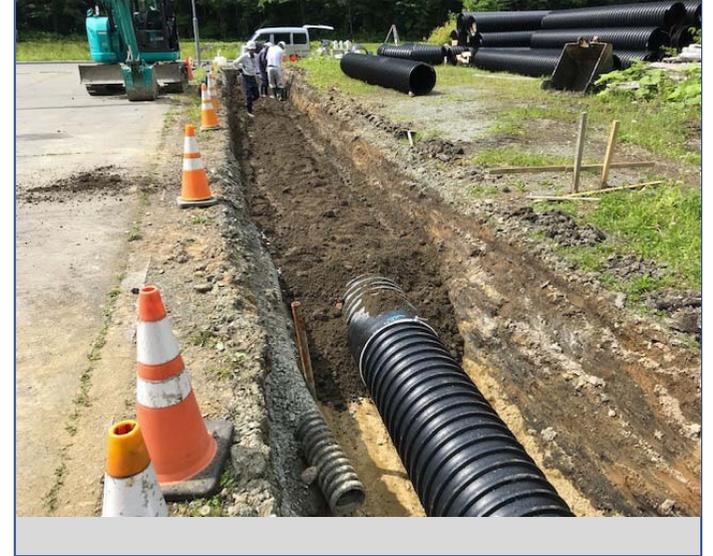
浸出水導水管改修工事
施工状況

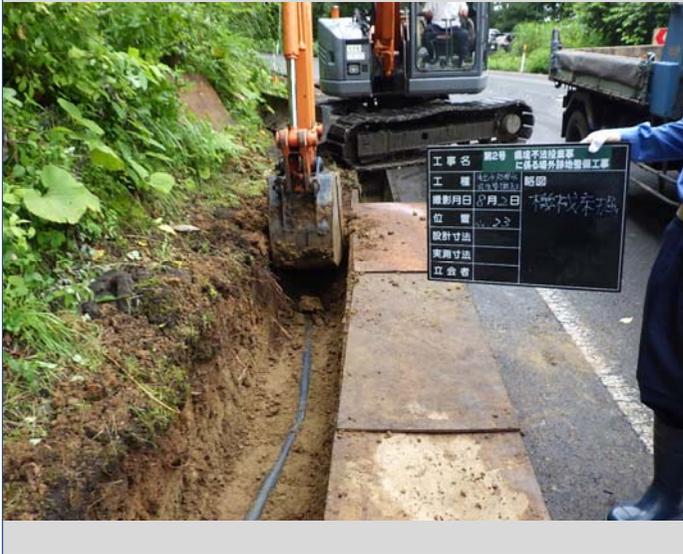
浸出水処理水放流管撤去工事
施工状況

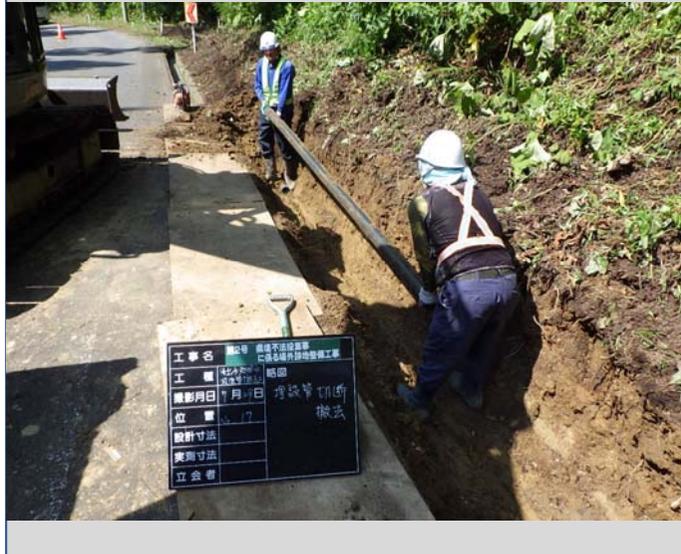
浸出水処理水放流管撤去工事
施工状況

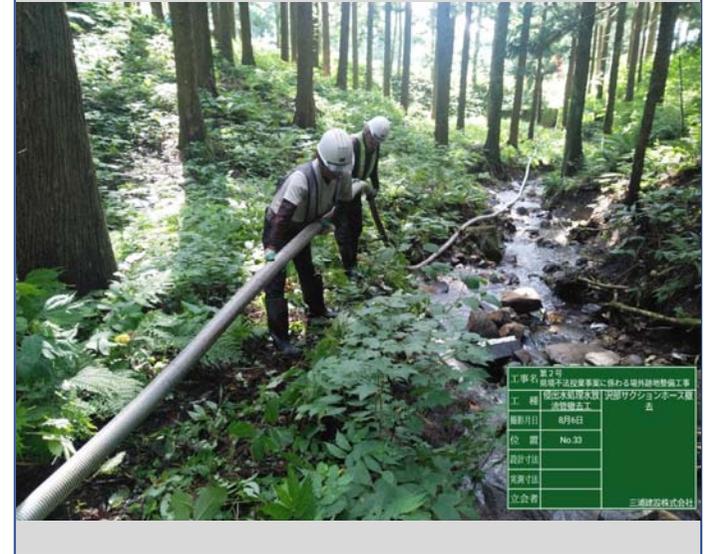
浸出水処理水放流管撤去工事
施工状況

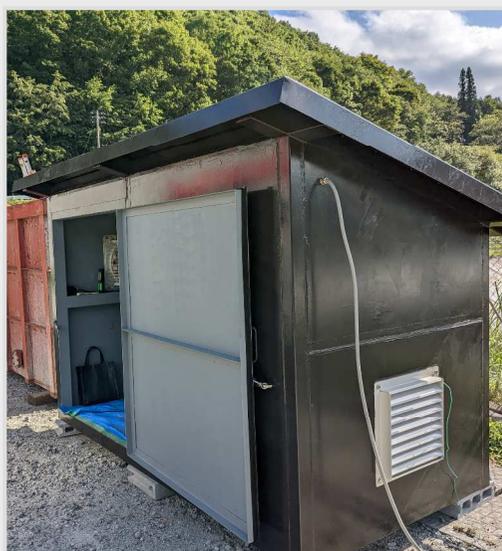
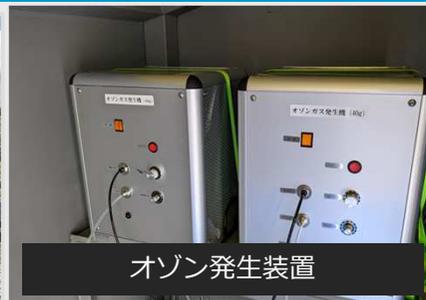
簡易な浄化設備

- 浸出水処理施設への流入水（処理前の水）の1,4-ジオキサン濃度が、平成30年2月以降、3年以上計画処理水質(0.5mg/L)を下回って推移しており、統計学的な解析においても、**将来にわたって、計画処理水質を超える確率は極めて小さいこと**などから、**令和4年2月に開催の第68回協議会において浸出水処理施設の撤去が了承された。**
- しかしながら、万が一、浸出水処理施設撤去後に水質が悪化した場合においても、放流水質が計画処理水質を超えることを防ぐため、浸出水貯留池を残置し、100日間(約3ヶ月半)貯留可能な対応とした。
- さらに、水質悪化が100日を超えた場合でも対応できるよう、**1,4-ジオキサンを分解処理できる簡易な浄化設備を配備した。**

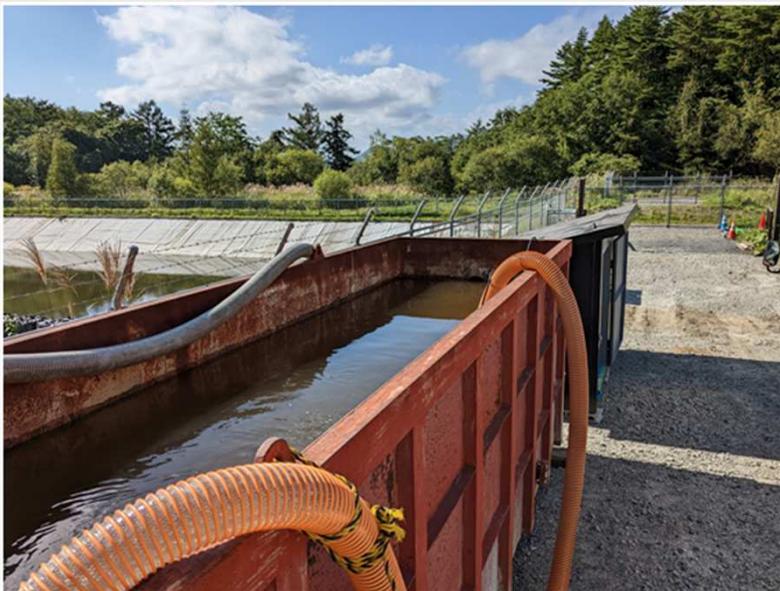
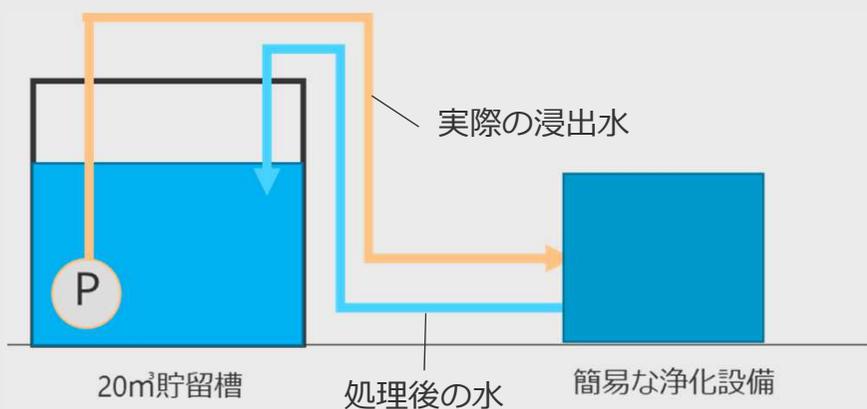
試運転の方法

実際の浸出水を入れた貯留槽で試運転を実施
(1,4-ジオキサン 0.10mg/L)

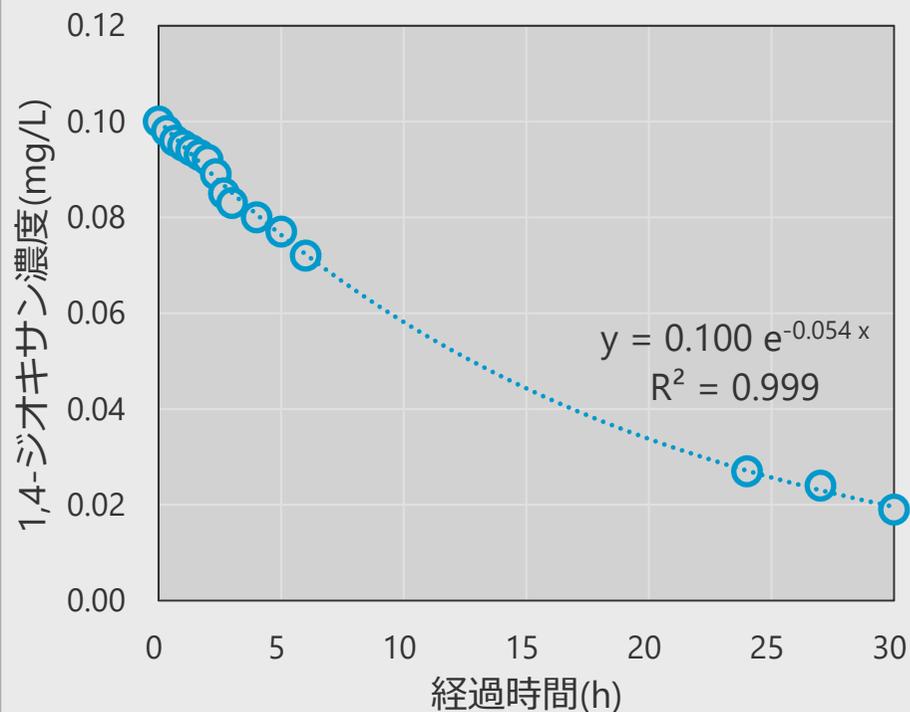
試運転の結果

- 試運転の結果から、浸出水中の1,4-ジオキサン濃度の過去の最大値(0.66mg/L H23.2)を計画処理水質以下(0.5mg/L)に低減する場合の処理能力を計算すると、最大200m³/日であった。
- したがって、注水停止時の現場内からの浸出水量(平均180m³/日)に十分対応できる。
