# 計画的処理完了期限後に発見された 変圧器・コンデンサー等について

令和5年3月

環境省 環境再生・資源循環局 廃棄物規制課  
ポリ塩化ビフェニル廃棄物処理推進室

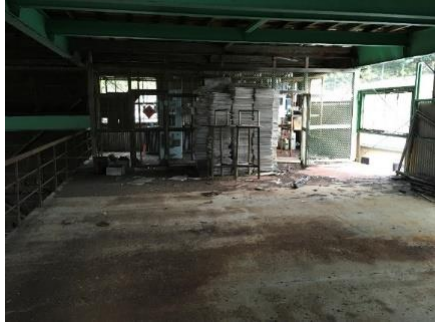
<p>発見されたコンデンサー</p>
2	<p><b>空き家代執行</b>で建物解体を計画。準備のため建屋内部を調査したところ、<b>2階電気室内で接続された高濃度PCB高圧進相コンデンサー</b>を発見。木床が腐食して危険であり、また電気室前には<b>アスベスト含有石こうボード</b>が山積みされていたため、建物解体時に搬出して自治体で継続保管した。この建屋はJESCO未登録台帳に記載された場所であった。</p>

<p>残置されていた電気室</p>

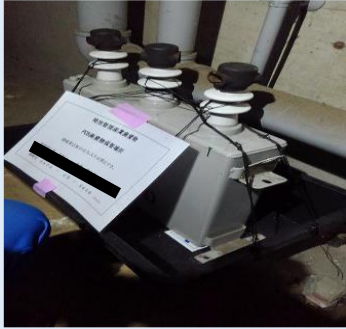
<p>発見されたコンデンサー</p>
3	<p><b>確実な品番確認がされないまま、「高濃度PCB含有なし」と判断</b>し、電気保安法人の管理システムへ登録していた。本部の指示により<b>管理システムデータの総ざらい</b>を実施したところ、使用中のキュービクルから<b>高圧コンデンサー</b>を発見した。</p>

<p>発見されたコンデンサー</p>

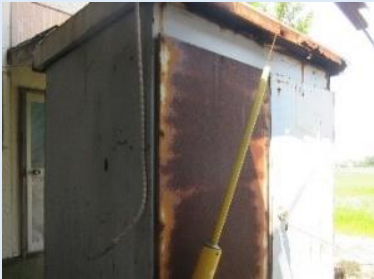
事例の概要	写真																												
4	<p>事業者が発電機の処分を電気保安法人へ依頼したところ、発電機がある<b>建屋裏手の使用していないキュービクル</b>から高濃度PCB含有変圧器・コンデンサーを発見。電気保安法人の担当は2～3年ごとに異動があり、<b>使用していないキュービクルの存在が引き継がれていなかった</b>。</p>

<p>使用されていないキュービクル</p>

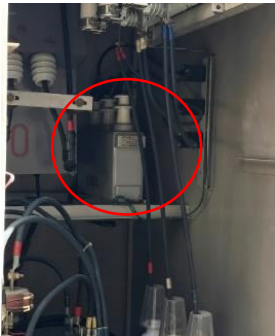
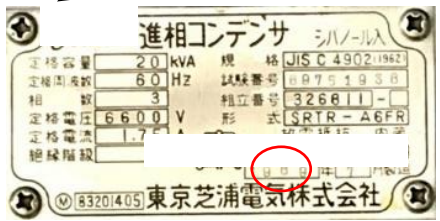
<p>発見されたコンデンサー</p>																												
5	<p><b>1980年代に竣工された建物</b>。竣工数年後に高圧進相コンデンサーが故障し、<b>更新したコンデンサーが1960年代の物だった</b>。<b>銘板の読み間違いにより、80年製だと認識していた</b>。事業者が委託先に低濃度PCB機器調査の指示を出し、主任技術者とは別の電気技術者が調査したところ、高濃度PCB含有高圧コンデンサーが使用中である事を発見した。</p>

<p>発見されたコンデンサー</p> <p>製造年を読み間違えた銘板</p>

- 掘り起こし調査では電気主任技術者、保管事業者に隅々までよく確認していただくこと、立入調査では自治体職員が隅々まで見て回ることが重要。
- 空き家については別途調査をしておく効果的。

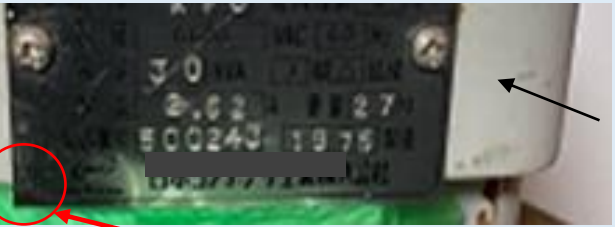
事例の概要	写真
1	<p>銘板には●●社1975年製と記載があり、高濃度PCBは不使用と判断。微量PCB混入疑いの年代であったため濃度分析をしたところ高濃度PCB含有コンデンサーと判明。●●社へ問い合わせたところ、「銘板には仕様書上有り得ない『形式』『重量』が刻まれているため銘板張り替えの可能性が極めて高い。」との回答があった。</p>

<p>持ち手</p> <p>銘板が不自然に持ち手から突出していた</p>

●**留意点**● 竣工年やキュービクル設置年によらず、銘板が不自然な場合（大きさが違ったり、銘板に加工跡がある等）は念のため濃度分析を行うことが有効。

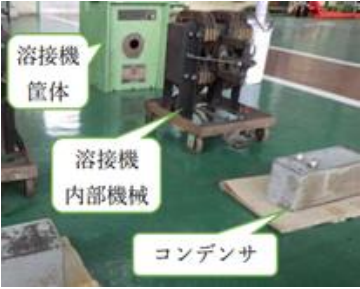
事例の概要	写真
1	<p>社内での<b>再度の調査指示</b>を受け、<b>立入禁止区域内の機器</b>を改めて調査したところ、高濃度PCB使用<b>高圧コンデンサー3台</b>が見つかった。</p>	
2	<p>高濃度PCB使用コンデンサーが内蔵された<b>溶接機が発見されたのを機に、全社的に再調査</b>をしたところ、高濃度PCB使用コンデンサーが内蔵された<b>溶接機がもう1台発見された</b>。</p>

<p>溶接機 筐体</p> <p>溶接機 内部機械</p> <p>コンデンサ</p> <p>発見された溶接機</p>

●**留意点**● 今後低濃度PCB調査が開始されると、高濃度PCB廃棄物も見つかる事が予想される。再調査は早めに実施した方がよい。

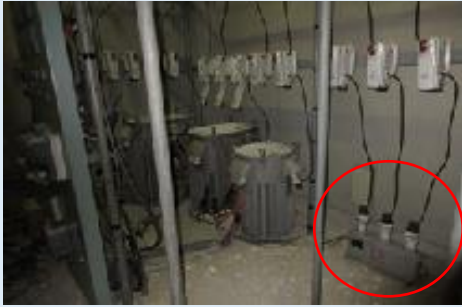
事例の概要	写真
1	<p>建物売買時、使用されていない電気室にて電線が接続されたままの<b>高圧コンデンサー</b>が発見された。銘板情報から高濃度PCB使用コンデンサーであることが判明した。</p>

<p>発見されたコンデンサー</p>
2	<p>事業者はコンデンサーの保守管理について、保安管理業者に委託していたが、<b>前任者の知識不足により、使用中の高濃度PCB含有コンデンサーは廃棄する必要が無いと考えていた。</b>後任となった担当者が年次点検を実施した時に発見された。</p>

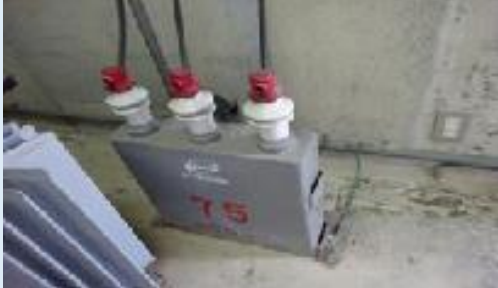
<p>発見されたコンデンサー</p>
3	<p>管理を行う電気主任技術者が交代し、<b>新しい電気主任技術者が月次点検を行ったところ、高濃度PCB使用高圧コンデンサーが使用されているのを発見した。</b>前任者はPCB調査を実施していなかった。</p>	<p>発見されたコンデンサー</p>

- 電気主任技術者、保管事業者に隅々までよく確認していただくこと、立入調査では自治体職員が隅々まで見て回ることが重要。
- 改めて不動産売買関係者、電気主任技術者等に周知を行うことが望ましい。

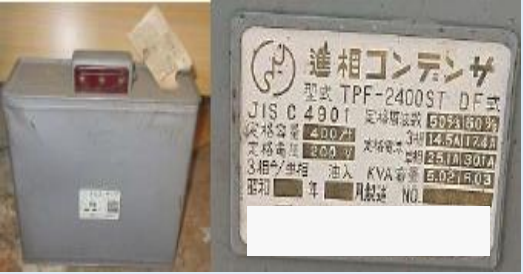
事例の概要	写真
<p>1 地方鉄道会社において社内の清掃コンテストがあり、その一環で倉庫の整理をしたところ<b>倉庫の奥</b>に保管されている<b>コンデンサー4台</b>を発見した。</p>

<p>鉄道会社にて発見されたコンデンサー</p>
<p>2 自治体所有の<b>廃ポンプ場</b>に建物建設計画があり、ポンプ場撤去のため<b>制御盤内</b>を確認したところ高濃度PCB低圧進相コンデンサー(9kg)を発見した。</p>

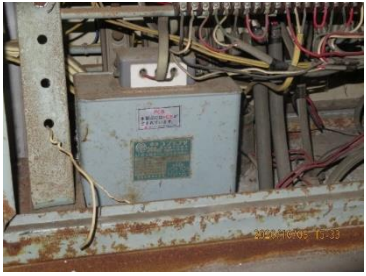
<p>制御盤内に低圧進相コンデンサーが発見された</p>
<p>3 工場内の安定器調査でPCB含有不明の調査回答があり、所管自治体が現場調査を実施。安定器は非PCB含有であったが、<b>壁面の電動機器用電源設備</b>に、<b>銘板が脱落した低圧進相コンデンサー</b>(重量3.2kg)を発見。事業者が分析会社へ分析依頼した結果、高濃度PCB含有判定であった。</p>

- 立入調査を行う場合には、非自家用電気工作物にも注意する。
- 今回事例に挙げた溶接機他、レントゲン機器や昇降機制御盤にも注意を行う。
- ポンプ場は無人となっている場所が多いため、調査漏れとなりやすい。再調査を行っておくことが有効。

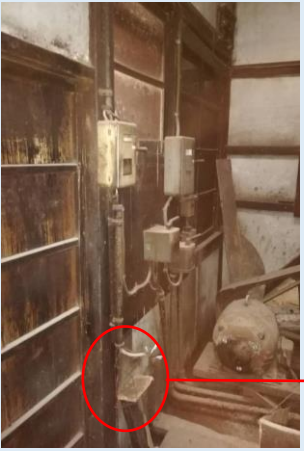
<p>コンデンサー上部の銘板が脱落していた</p> <p>コンデンサー設置場所</p>

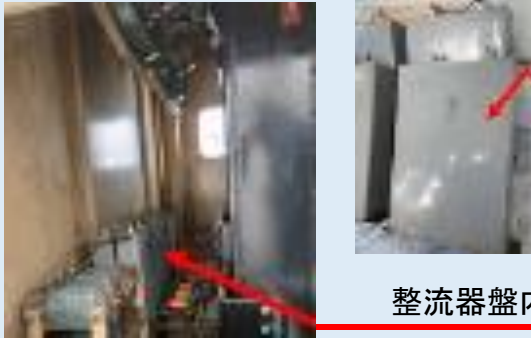
事例の概要	写真
4	<p>電解プラントの<b>整流器内のコンデンサー</b>について、解体工事に伴い再度調査したところ、高濃度PCB含有機器に該当することが判明。</p>

<p>コンデンサ 6台</p> <p>整流器盤内コンデンサ</p>
5	<p>溶接機製造メーカーから低濃度PCB含有コンデンサーが内蔵されていると回答があった<b>溶接機</b>。低濃度PCB廃棄物として処理するため、収集運搬業者と協議したところ高濃度PCB廃棄物ではないかとの指摘を受け、コンデンサー製造メーカーに確認したところ高濃度PCBを使用したコンデンサーであることが判明した。</p>

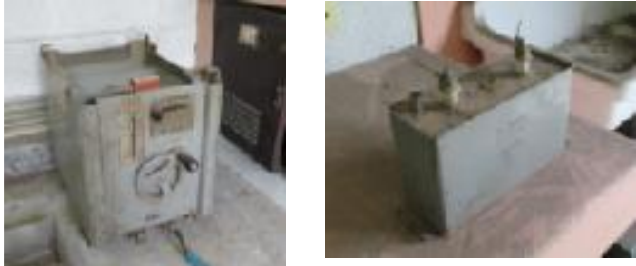
<p>溶接機</p> <p>内蔵されたコンデンサー</p>
6	<p><b>アーク溶接機</b>を電撃防止(感電防止)付に更新するとき、既存の溶接機を処分するためメーカーに確認したところ高濃度PCB含有コンデンサーが内蔵されていることが判明した。</p>

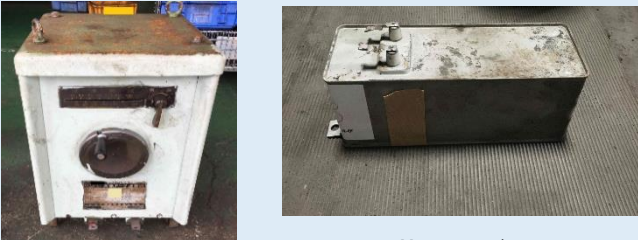
<p>溶接機</p> <p>内蔵コンデンサー</p>
