令和6年11月20日

令和6年度県境不法投棄事案に係る周辺環境等モニタリング調査（水質）の結果について  
～10月度～

青森・岩手県境に不法投棄された廃棄物による周辺環境への影響を把握するため県が実施している水質モニタリング調査の結果について、下記のとおりお知らせします。

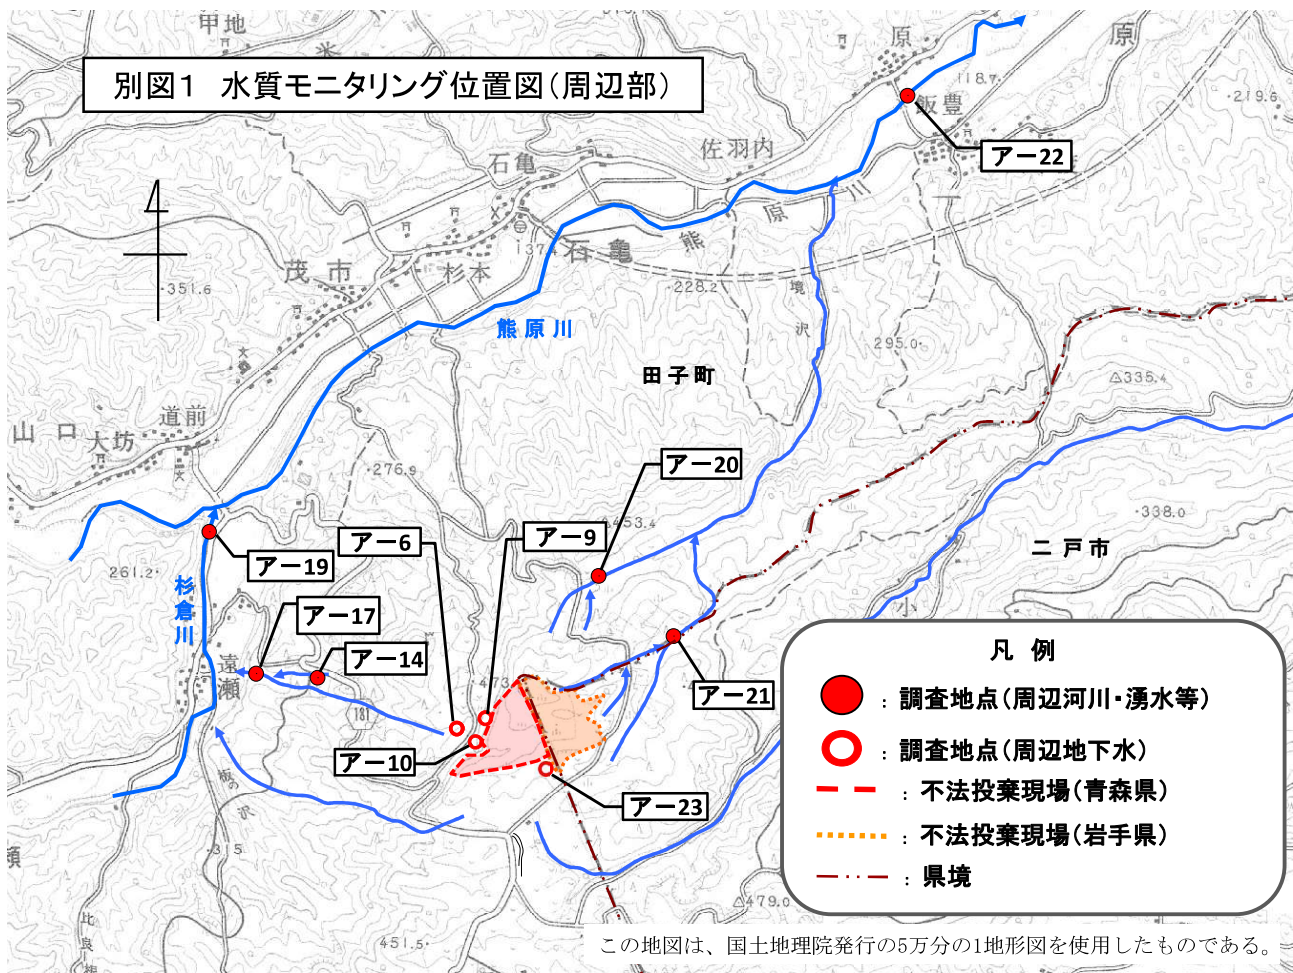
①周辺河川、湧水等（別図1）

6地点について調査を実施したところ、環境基準値を超える値は検出されませんでした。

②周辺地下水（別図1）

4地点について調査を実施したところ、環境基準値を超える値は検出されませんでした。

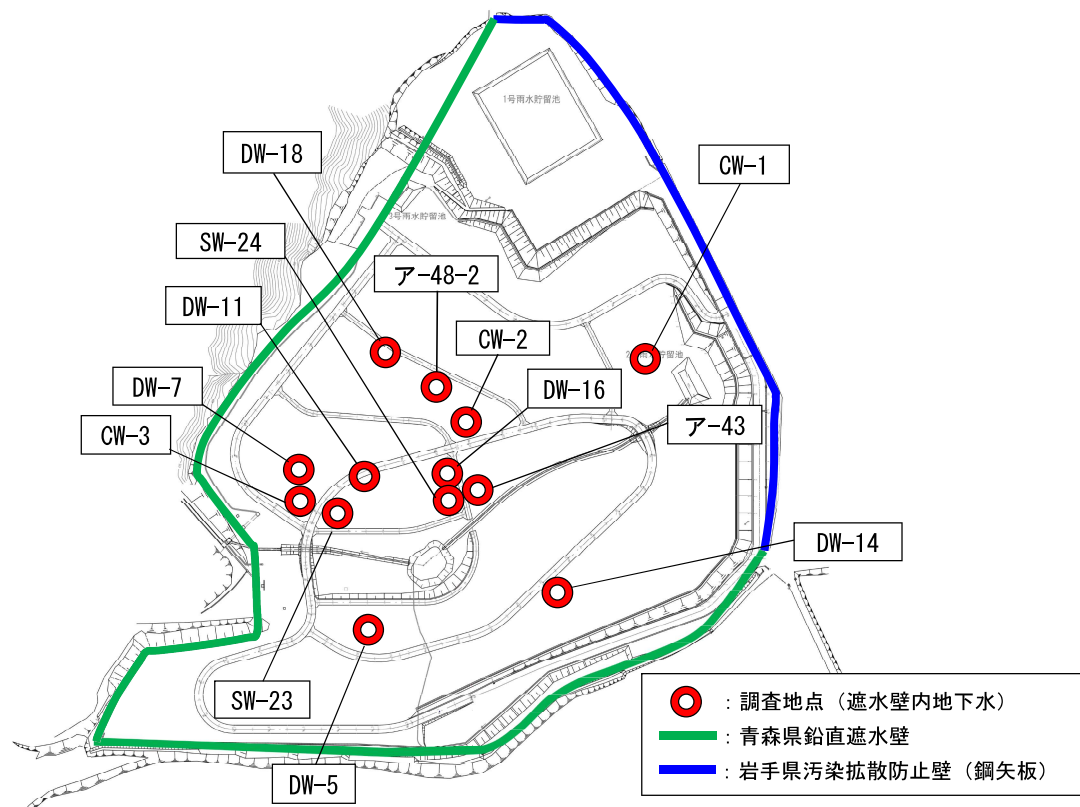
別図2 水質モニタリング位置図(遮水壁内)

③遮水壁内地下水（別図2～3）

14地点について調査を実施したところ、7地点で環境基準値を超える値が検出されました（基準超過地点は別表のとおり）。

| 区分 | 調査<br>地点数 | 基準超過<br>地点数 | 超過地点 | 超過項目 | 測定値 | 環境基準 | 過去の最大値 |
|---|---|---|---|---|---|---|---|
| 遮水壁内<br>地下水 | 14 | 7 | DW-5 | 1,4-ジオキサン | 0.55 | 0.05以下 | 0.70 (R5.12) |
| | | | DW-7 | 1,4-ジオキサン | 0.43 | 0.05以下 | 3.4 (H28.10) |
| | | | DW-16 | 1,4-ジオキサン | 0.096 | 0.05以下 | 1.3 (H29.12) |
| | | | SW-24 | 1,4-ジオキサン | 0.062 | 0.05以下 | 1.2 (H27.12) |
| | | | CW-2 | 1,4-ジオキサン | 0.14 | 0.05以下 | 5.0 (H29.9) |
| | | | CW-3 | 1,4-ジオキサン | 0.11 | 0.05以下 | 1.2 (H31.2) |
