令和6年6月21日

環 境 保 全 課

令和6年度県境不法投棄事案に係る周辺環境等モニタリング調査（水質）の結果について  
～5月度～

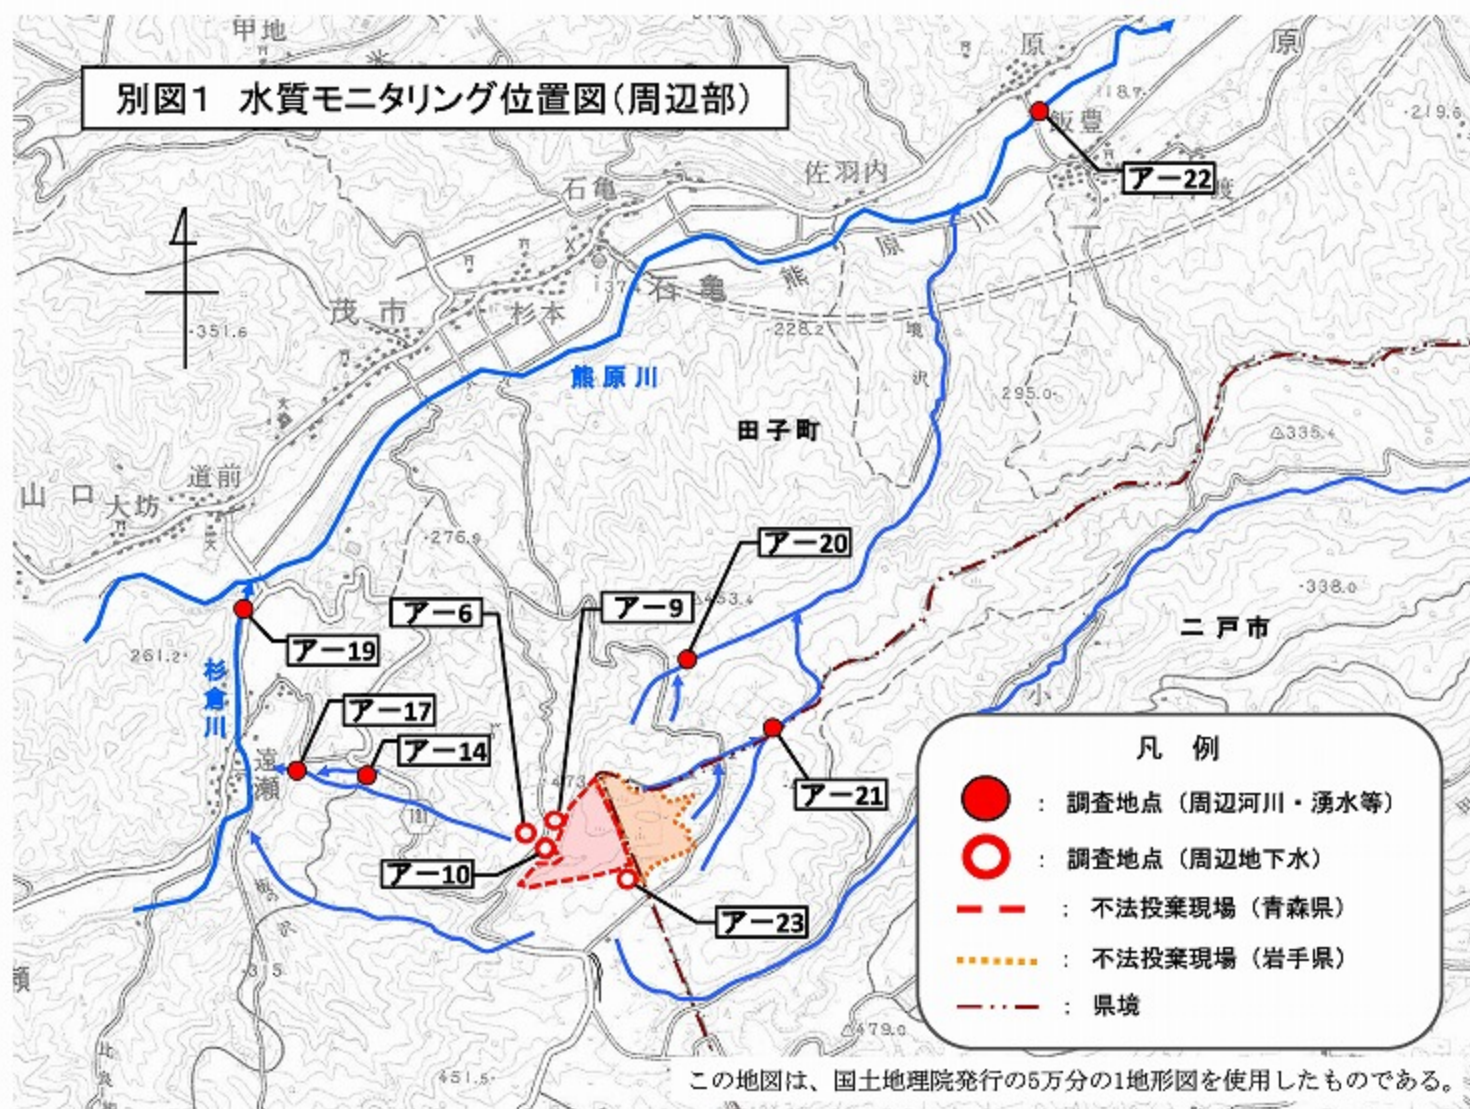
別図1 水質モニタリング位置図(周辺部)

①周辺河川、湧水等(別図1)

6地点について調査を実施したところ、環境基準値を超える値は検出されませんでした。

②周辺地下水(別図1)

4地点について調査を実施したところ、環境基準値を超える値は検出されませんでした。

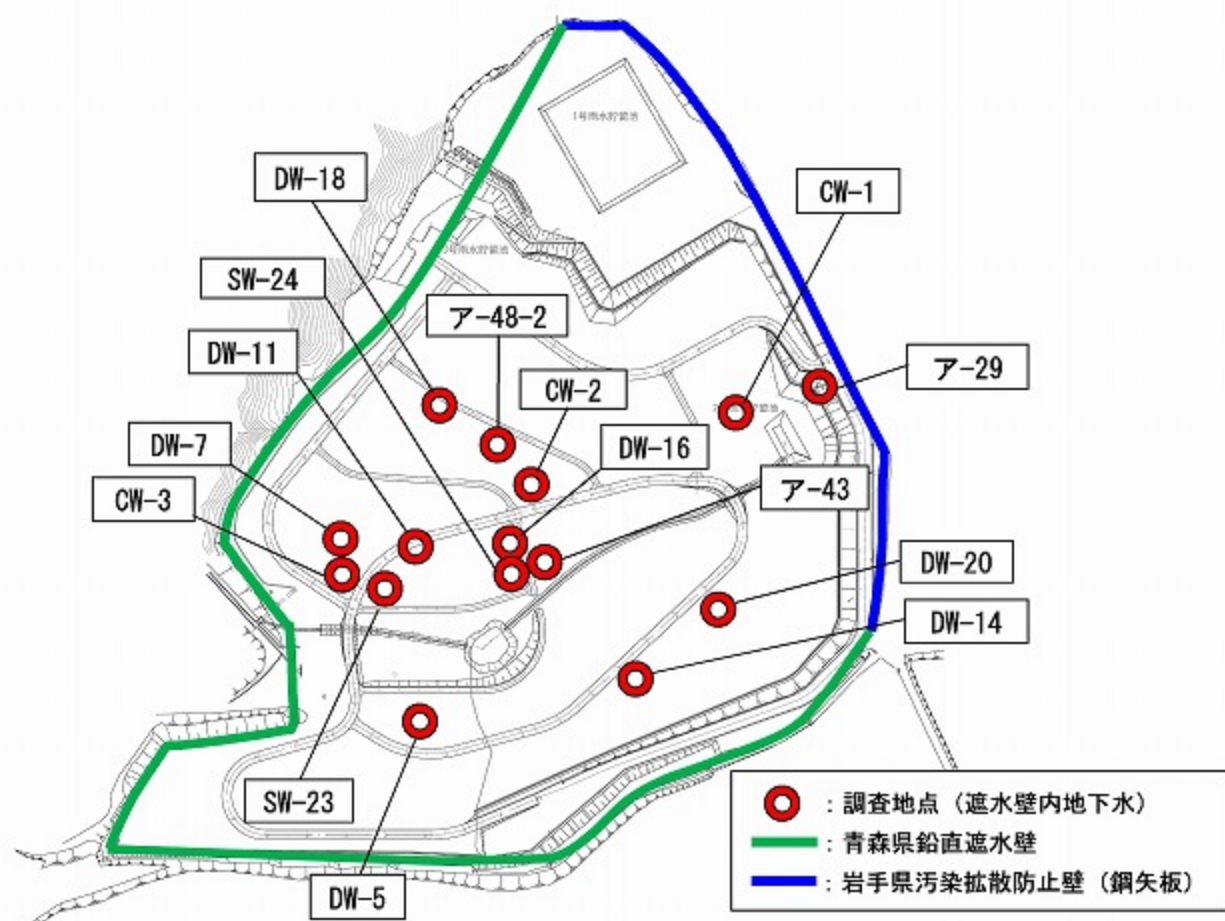
別図2 水質モニタリング位置図(遮水壁内)

③遮水壁内地下水(別図2～3)

16地点について調査を実施したところ、9地点で環境基準値を超える値が検出されました(基準超過地点は別表のとおり)。

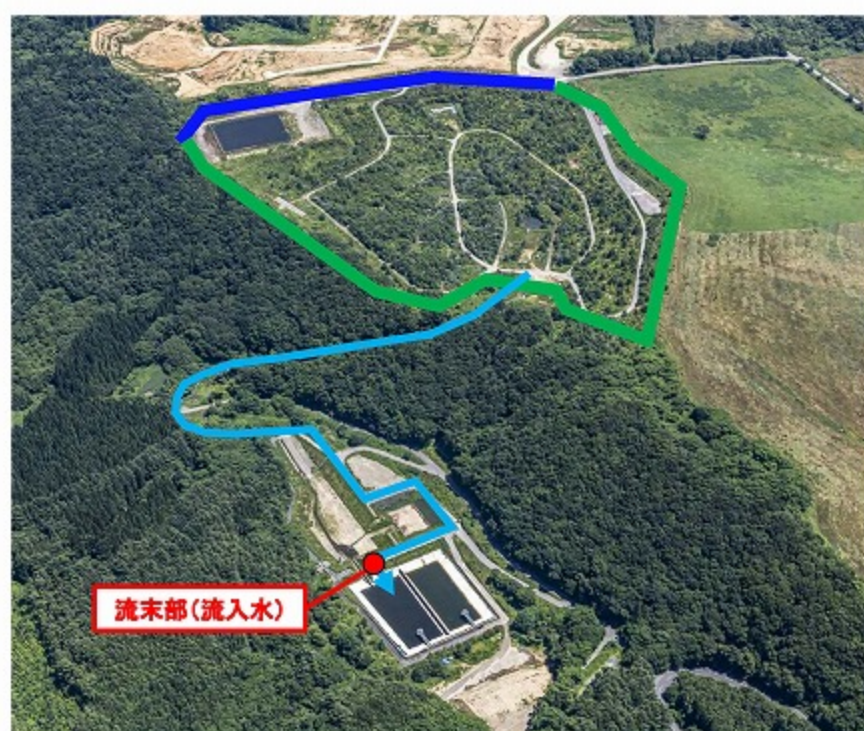
別図3 流末部(浸出水貯留池への流入水)の位置図

| 区分 | 調査<br>地点数 | 基準超過<br>地点数 | 超過地点 | 超過項目 | 測定値 | 環境基準値 | 過去の最大値 |
|---|---|---|---|---|---|---|---|
| | | | 流末部 | 1,4-ジオキサン | 0.084 | 0.05以下 | 0.36 (R3.7) |
