# 令和7年水質モニタリング調査結果

## 1 周辺及び遮水壁内地下水等

## 2 浸出水貯留池（放流水）

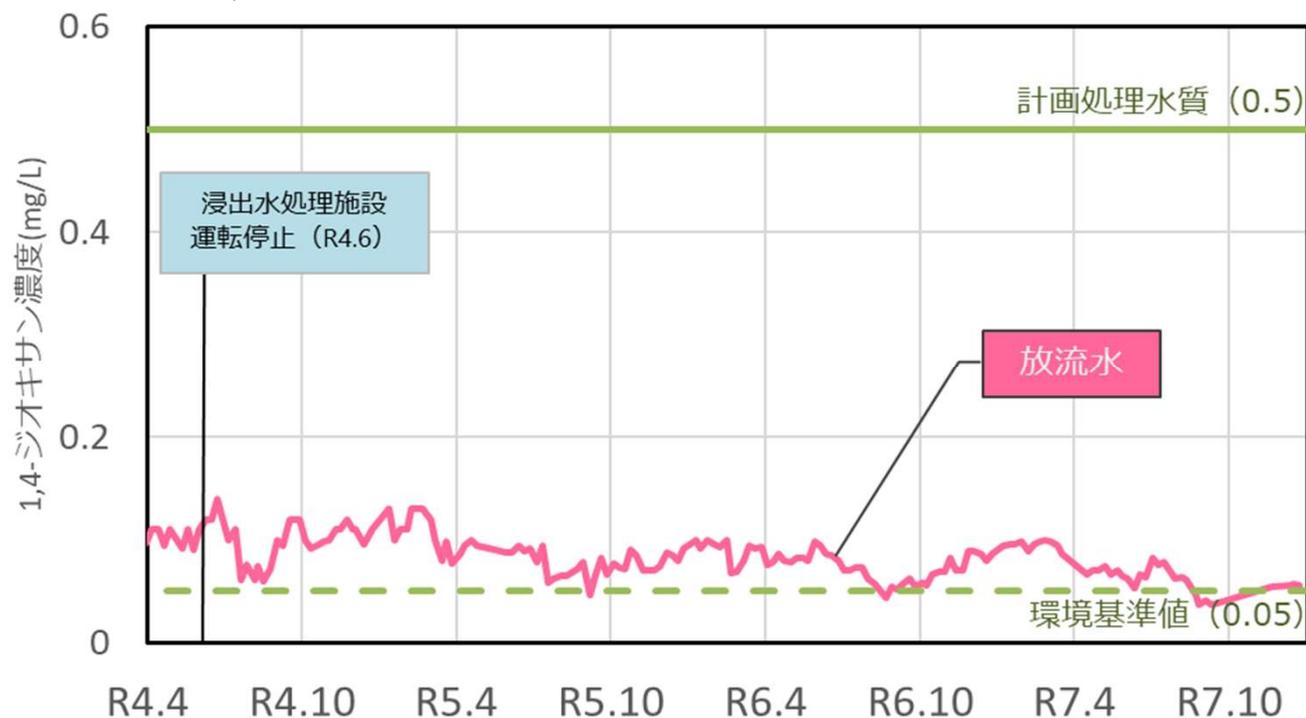
〔放流水の1,4-ジオキサン濃度の推移〕

- ・ 放流水の1,4-ジオキサン濃度は、計画処理水質を下回った
- ・ 放流水質は、令和4年6月（浸出水処理施設運転停止）以降も継続して計画処理水質を大きく下回る水準で推移

※ 計画処理水質：周辺環境への影響がないように、排水基準を参考に設定（1,4-ジオキサン 0.5mg/L）

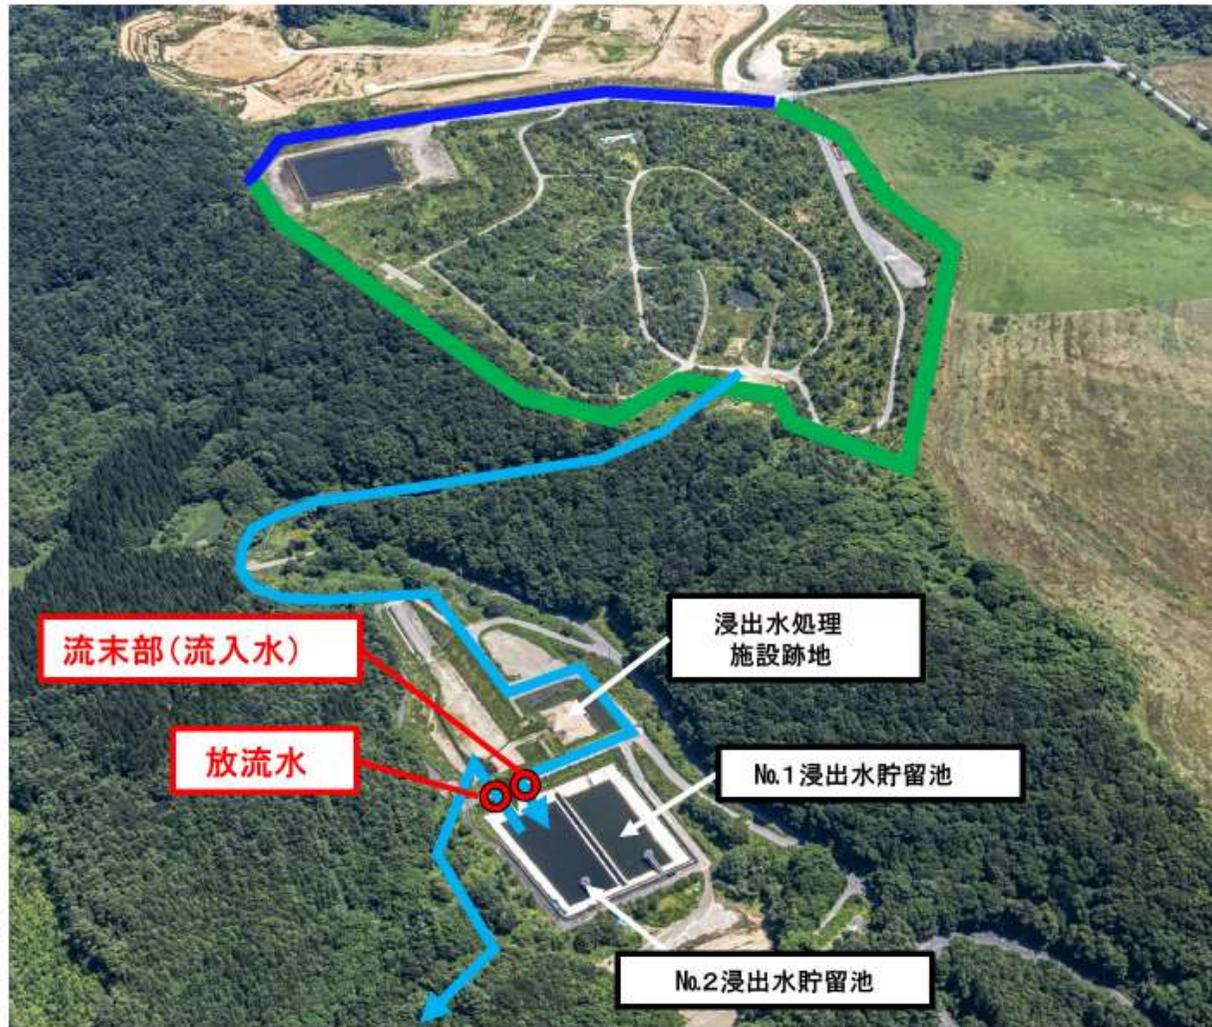
別図7 流末部(No.2浸出水貯留池への流入水)及び放流水の位置図

- : 調査地点
- : 青森県鉛直遮水壁
- : 岩手県汚染拡散防止壁 (鋼矢板)
- : 現場地下水の流れ
