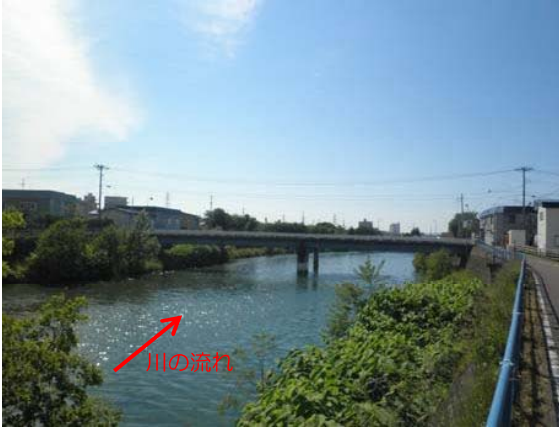
### 10. 晴雄橋

駒込川・堤川合流点から4番目に架かっている橋です。この橋の歴史は古く、「青森県立郷土館ニュース」によると、「明治時代に歩兵第五連隊が青森市浪打の練兵所に通うために設置されたもの」とのことです。当時は木造の橋でしたが、昭和44年の洪水の際に流され、現在は鋼橋となっています。

橋種：鋼橋  
径間数：2径間

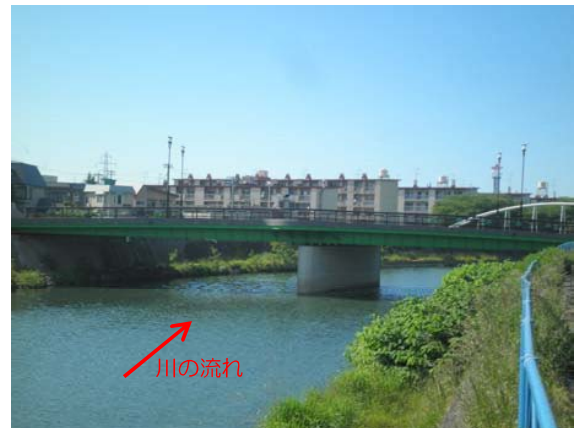
### 11. 松桜橋

駒込川・堤川合流点から5番目に架かっている橋です。歴史の古い晴雄橋とは逆に、竣工が平成14年という新しい橋です。この橋が架かる前は、桜川～松森・佃間を通行するには、福田橋や晴雄橋や次に紹介する南桜川橋まで迂回する必要がありました。この橋から西に向かうと青森市立筒井小学校・県立青森高等学校に至り、東に向かうと国道4号青森東バイパスに至ります。

橋種：鋼橋  
径間：2径間

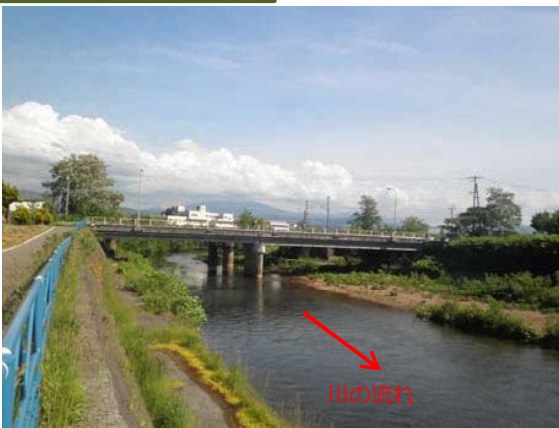
### 12. 南桜川橋

駒込川・堤川合流点から駒込川に向かって6番目に架かっている橋です。この橋の西側には南桜川団地があります。また、この橋の上流側には青い森鉄道の鉄道橋があり、駒込川で唯一間近で電車を見ることができるスポットです。

竣工：昭和54年9月  
橋種：PC橋  
橋長：52.7m  
橋梁のタイプ：T桁橋（上路式PCT桁橋）  
径間数：2径間  
幅員：車道 6.2m 歩道 左0.0m、右1.5m  
設置されている路線名：市道桜川九丁目1号線

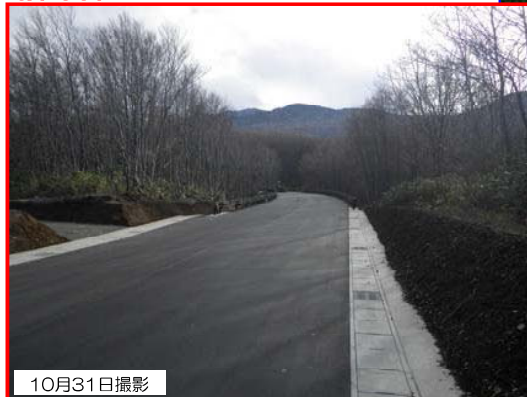
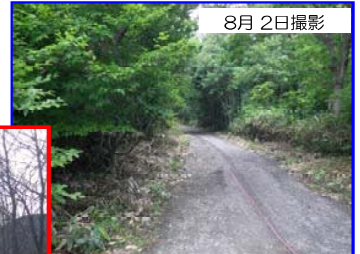
県道青森田代十和田線と接続する部分です。既存の道路の幅員は約3mと狭く、ダム本体工事のための重機や資材の運搬に支障をきたすことから、今回の工事で幅員を6mに拡幅しました。また、路肩の法面部には、生態系保全と法面保護の観点から、現地の種子や伐木を利用した植生工を施しました。これによって外来種の侵入を防ぎ、周辺の生態系に合った植生になります。

before：現道が狭くて重機や資材が搬入しづらい。

after：幅員が広がったことで資材等の運搬路としての機能が向上。

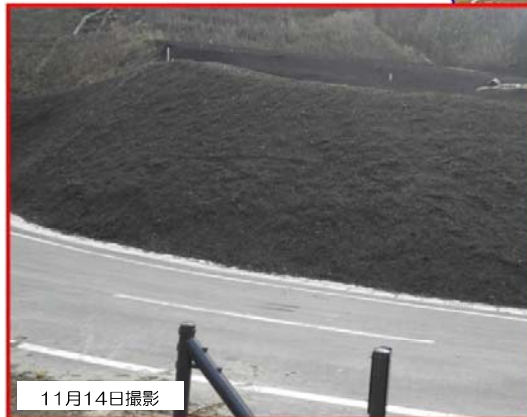
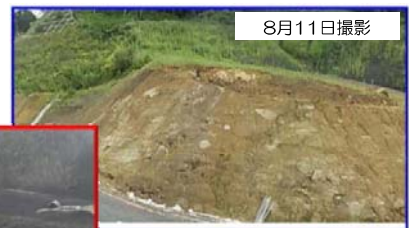
現在ダム本体建設予定箇所に一番近い現場です。法面の地肌が露出し風化・崩落する恐れがあったので、こちらにも現地の種子や伐木を利用した植生工を実施しました。

before：法面に地肌が露出している箇所があり、風化・崩落の恐れがあった。

after：現地の種子や伐木を利用した植生工を施すことで法面を保護すると同時に、周辺環境と合う植生を創出。

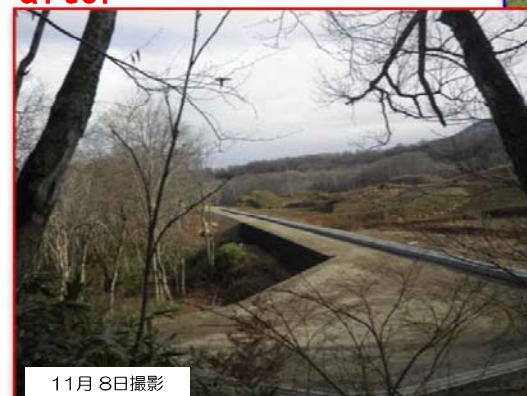
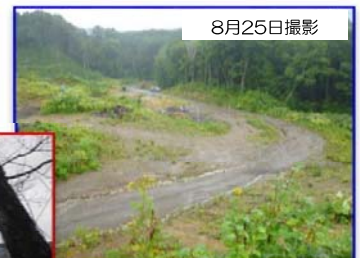
工事用道路やダム本体施工時に発生する土砂を搬入する場所です。残土処理場入口から沈砂池までコルゲートフリュームを配置し、現地の雨水等が流出して周辺環境に悪影響を及ぼさないようにしました。

1. 残土処理場内の、工事で発生する土砂を搬入するための道路が整備されていなかった。
2. 雨水等が流出し、周辺環境に悪影響を及ぼす恐れがあった。

1. 場内の道路を整備し、搬入路としての機能が向上。
2. コルゲートフリュームを残土処理場入口から沈砂池まで施工することにより、雨水等の流出を防止。

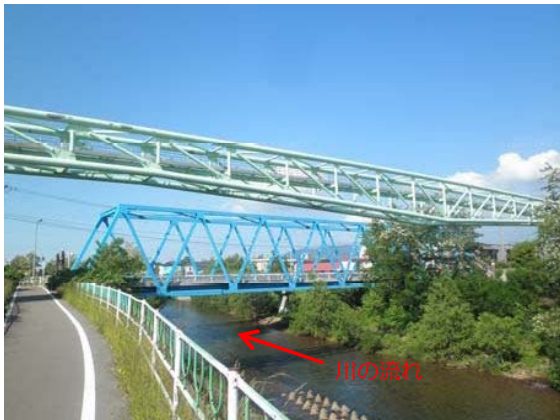
### 13. 駒込橋

駒込川・堤川合流点から7番目に架かっている青い自動車道橋で、堤川・駒込川に架かる自動車・歩行者用橋梁の中で唯一のトラス橋です。この橋とは別に、下流側に歩道橋があります。上流側には水道橋（写真手前・白藍色）がありますが、これもトラス構造をしています。

竣工：昭和38年12月  
橋長：70.0m  
橋梁のタイプ：鋼ワーレントラス橋  
径間数：1径間  
幅員：車道 6.6m  
設置されている路線名：県道駒込筒井線

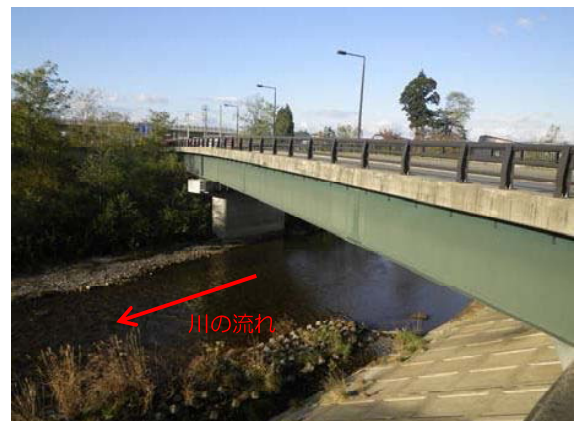
### 14. 桐ノ沢橋

駒込川・堤川合流点から8番目に架かっている橋です。9月号でも紹介しましたが、この橋はほぼ南北に向かって架かっています。この橋から北に向かうと青い森鉄道の跨線橋を経由し通称「藤田組通り」に至り、南に向かうと県道青森田代十和田線に至ります。

竣工：平成12年3月  
橋長：77.2m  
橋梁のタイプ：I桁橋  
径間数：2径間  
幅員：車道 7.0m 歩道 左4.5m  
設置されている路線名：市道花園幸畑線

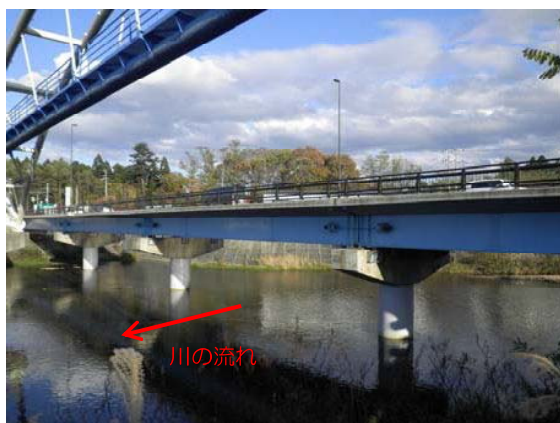
### 15. 幸畑橋

駒込川・堤川合流点から駒込川に向かって9番目に架かっている橋です。下流部には水道橋もあります。この橋から西に向かうと青森大学があり、東に向かうと青森第二養護学校があります。

竣工：昭和48年3月  
橋長：100.0m  
橋梁のタイプ：合成桁橋（活荷重格子合成桁橋）  
径間数：4径間  
幅員：車道 6.6m 歩道 左1.5m、右1.5m  
設置されている路線名：県道青森環状野内線

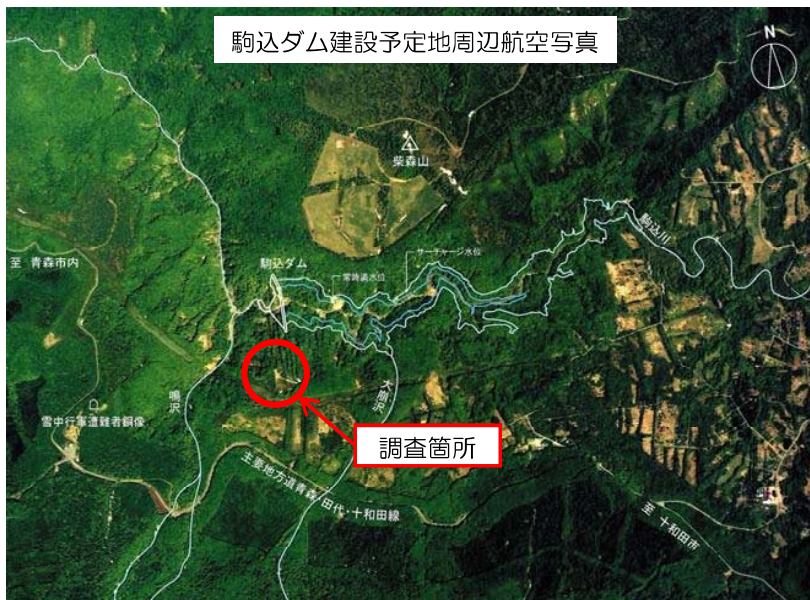
測定箇所は右写真の赤丸箇所。標高620mの、気象観測装置設置箇所です。冬期間の現地でのデータ収集が困難なため、その代替として雨量計のある櫓の柱の一端に測量で使用する5mの測量用スタッフを設置し、積雪深を測定します。積雪が5m以上になった場合は、新たに高さを測定できるものを設置して対応します。

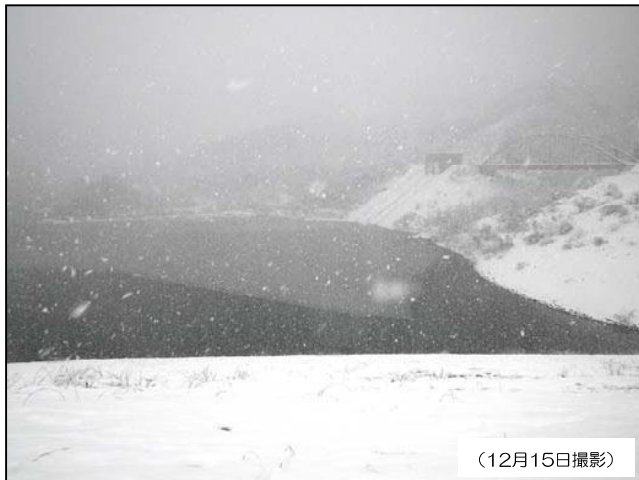
(12月15日撮影)

上写真の左側～中央付近に注目して下さい。ダム湖の水面を撮影したのですが、他の箇所と違い少し白みがかっているのが見えるでしょうか。

これは、湖の表面が凍る「結氷」という現象で、12月中旬にダム湖西側の艇庫付近でこの現象が始まり、12月20日現在ダム湖の半分以上が結氷しました。例年、1月中旬にはダム湖全域が氷に覆われますが、湖の水すべてが凍るわけではなく表面だけ凍結するので、発電・水道用水や自然環境保全用水の補給には影響しません。
