## 平成25年度駒込ダム建設所職員紹介

## 平成25年度駒込ダム工事用道路工事始まりました

## 駒込ダム工事用道路工事進捗状況

## 新技術・メタルロード工法とは

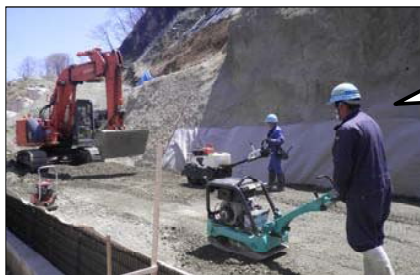
碎石を転圧機（パイプロコンパクター・振動ローラー）で転圧して、所定の強度に締め固めます。

工事は現在、補強土壁工が行われています。完成すると、現在工事している高度より約7m上が道路になります。

補強土壁工が終了すると、その次は付属工、舗装工と流れていきます。この工事の完成後は橋梁工事が行われ、4号工事用道路はさらに延伸します。

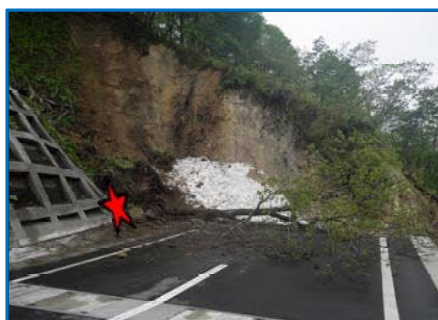
工事前（平成24年5月28日）

昨年度から施工していた区間も、ほぼ完成しました。写真は同じ場所を撮影したものです（写真の☆が目印）。

- ・切土して法面をアンカー等で保護しました。
- ・補強土壁で道路部分を造りました。
- ・舗装して道路を約80m延伸しました。

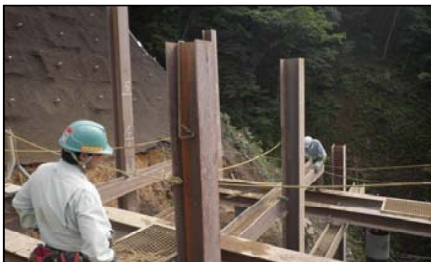
現場状況

現在は杭基礎工が行われており、鋼管杭を設置する孔はダウンザホールハンマーで削孔しています。谷地形なので、こちらの現場も命綱必須です。

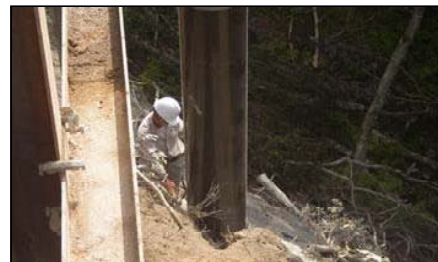
モルタル注入状況

左の写真は4号橋の杭基礎を下から撮影したものです。写真奥では、先月号で紹介した「ダウンザホールハンマー」で開けた孔に杭基礎を挿入し、隙間をモルタル充填しています。

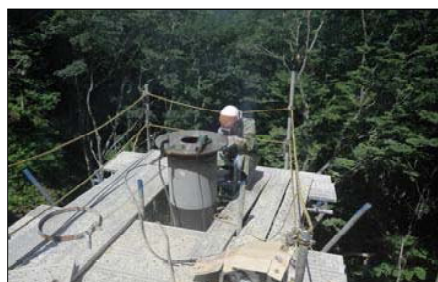
杭頭溶接状況

モルタルの充填後、桁と杭を溶接して剛結します。

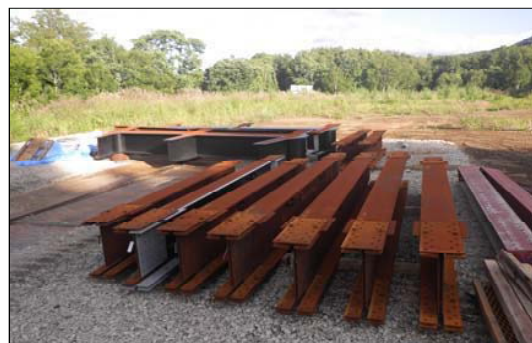
右の写真が、現在設置している杭と剛結される桁の一部分です。工場で製作したものを分解・輸送して、現場のストックヤードに仮置きしています。

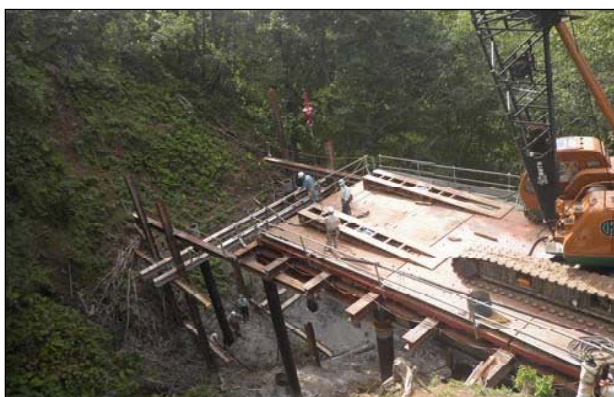
左の写真は、施工状況を上から撮影したものです。杭基礎、杭上部の桁、桁上部に仮設されている覆工板の他、ダウンザホールハンマーで削孔するための定規工として利用されるH型鋼や、この工事の主役重機である大型クレーンが確認できます。作業員の大きさと杭の長さ、クレーンの大きさを比較すると、この橋がどんな急傾斜地に設置されるかということが分かります。

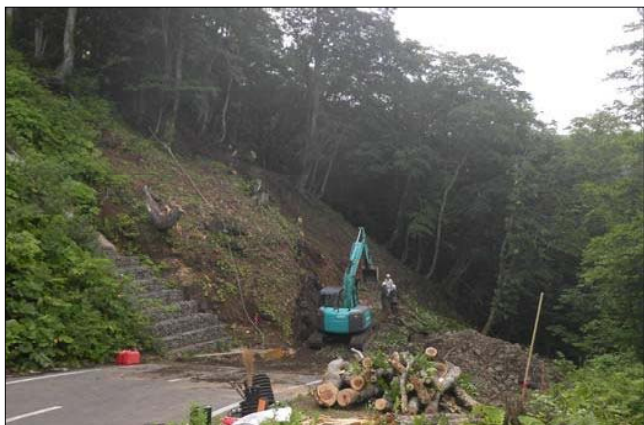
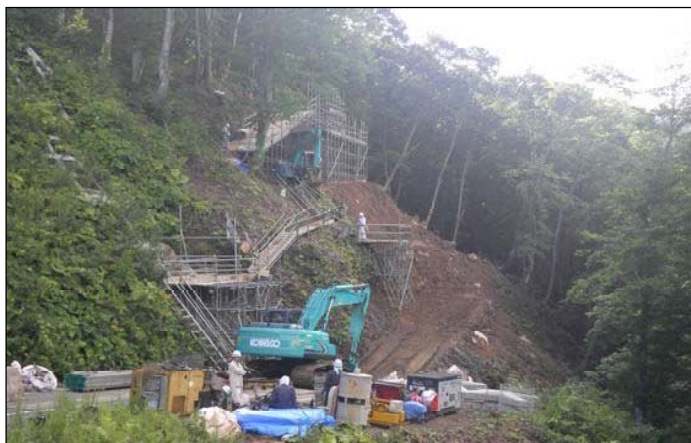
【先月（上写真）と今月（右写真）の施工状況の比較】

先月に比べ、「法面が整形された」「足場が設置された」「資材が搬入された」「重機・作業員が増えた」ことが読み取れます。

1号工事用道路の法面工事は、現在グラウンドアンカー施工用の足場を組み立てています。先月はバックホウ1台と人力で、樹木を伐採して搬出する作業をしていましたが、今月はバックホウの台数を増やし工事を進めています。

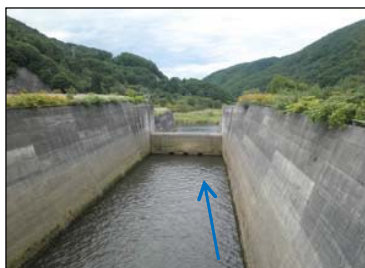
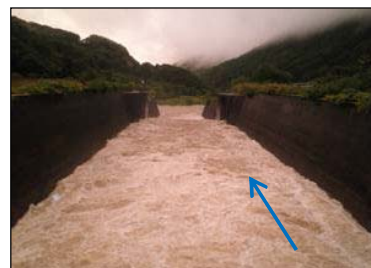
右の2枚の写真は、ダム下流の減勢工を撮影したものです（左側が平常時、右側が今回の大雨時）。通常時の写真と比較すると、多量の水が流れているのが分かります。（矢印は流れの向き）

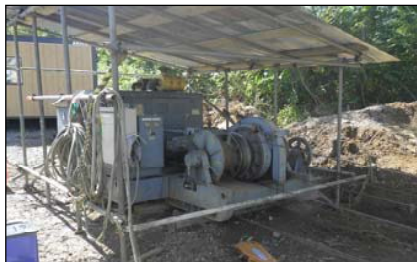
下の写真は、ロープを巻くための電動機です。索道の心臓部。索道の運転はこの隣のオペ室で行っています。

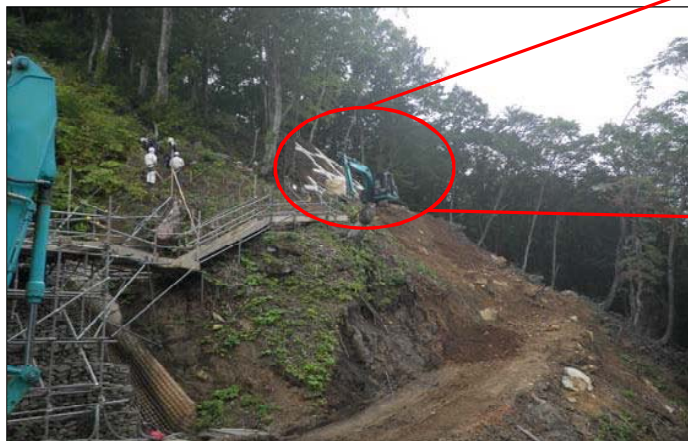
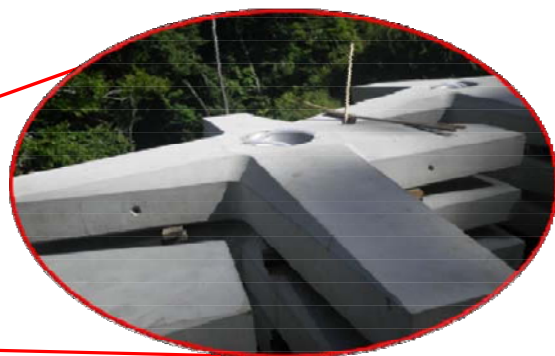
【PC受圧板】

1号工事用道路法面工事は、現在3段目のグラウンドアンカー工が行われています。3段目が終了すると、小段が付き次の法面に移ります。

グラウンドアンカー部の受圧板です。受圧板にはいろいろな種類があり、今回の工事で使用する「+型」もあれば、「□型」や「+・□混合型」、中には「八角形型」もあります。
