## 下湯ダムで洪水調節実施

## 駒込ダム工事用道路工事進捗状況

## 駒込ダム工事用道路ビフォーアフター ～H25版～

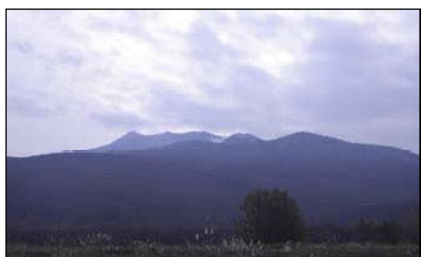
八甲田山は井戸岳と赤倉岳の山頂付近が雪化粧（上写真）。現場にはまだ雪が降っていませんが、朝夕の寒さが一段と厳しくなってきました。

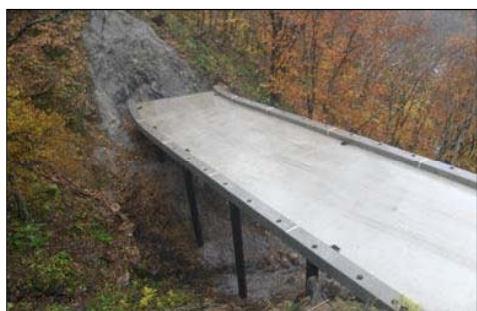
### 4号工事用道路橋梁施工状況

4号橋の施工ももう佳境。9月は床版の設置まででしたが、今月はコンクリートを打設してコンクリート床版が完成しました。排水構造物等の付属物工もほぼ完成し、残りは軽作業と後片付け。約3カ月の施工期間（製作期間を除く）で約40mの橋が完成です。

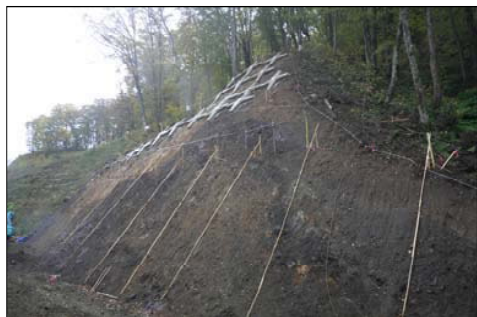
### 1号工事用道路法面施工状況

第76号で紹介したグラウンドアンカー工は完了し、現在はその下の法面を保護する工事を行っています。

施工箇所下部の法面は、現場吹付法枠によって保護されます。工事用道路の他の箇所にも同様の法枠があり、

現場内の法面保護の実績があります。

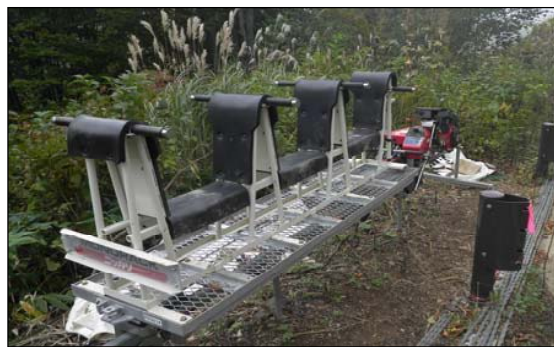
答えは、モノレール。上の写真は、河床から約200m上部まで設置した3人掛け用のモノレールです。どちらを向いてもいいように、前後両側にハンドルが付いています。

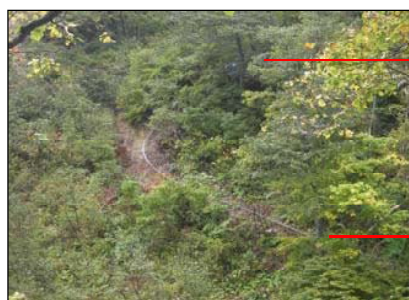
高低差  
約15m  
傾斜角  
60°！

こんな斜面でも大丈夫！

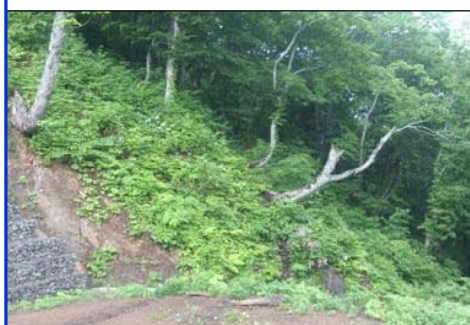
before

- ・掘削したままだと、風雨によって法面が崩壊してしまう恐れあり
- ・法面崩壊により、道路延伸工事や今後の工程に大きな影響を及ぼす恐れあり

法面は高いところで約20mの高さがあり、最上段と2段目の上段は足場を設置して受圧板を施工しました。

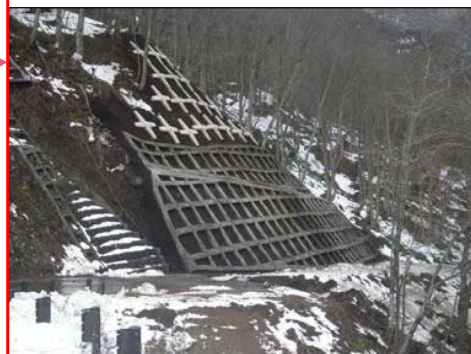
after

- ・最上段と2段目上部に受圧板、2段目下部と最下段に現場吹付法枠を施工し、掘削により形成された法面を保護した
- ・法面を保護したことにより、来年度以降に施工予定である道路延伸工事の安全性が確保される

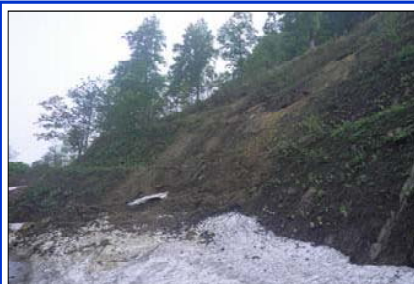
b  
e  
f  
o  
r  
e

左側の写真は5月末に現場調査を行った際の写真です。表土が剥がれ落ち、残雪の上に土砂が積もっているのが分かります。

- ・表土が剥げ落ちていた
- ・このままでは斜面崩壊の恐れ
- ・道路の通行にも影響あり

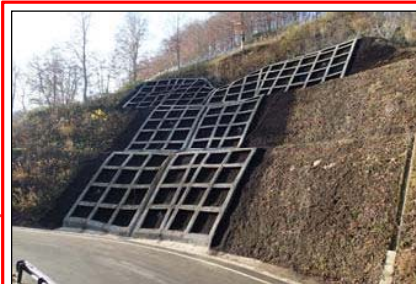
a  
f  
t  
e  
r

このままでは大雨時に斜面崩壊を起こす可能性があったので、法枠工によって保護しました（右側写真）。

- ・現場吹付法枠で法面を保護
- ・枠内植生基材で夏には草が繁茂
- ・道路の安全な通行を確保

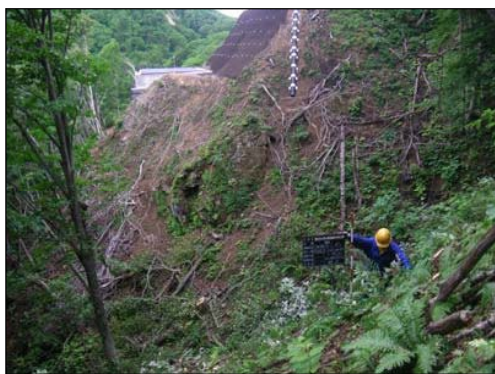
b  
e  
f  
o  
r  
e

4号工事用道路4号橋は、今年度の工事を終了しました。左側の写真のように、もともと急斜面の箇所にも右側の写真のような橋ができました。

- ・工期が短く7月からの現場作業となった  
※工場製作工を除く
- ・地形が複雑なため、近くの現場では掘削した際に想定していなかった地質が出現し、工程に大きな影響を及ぼした

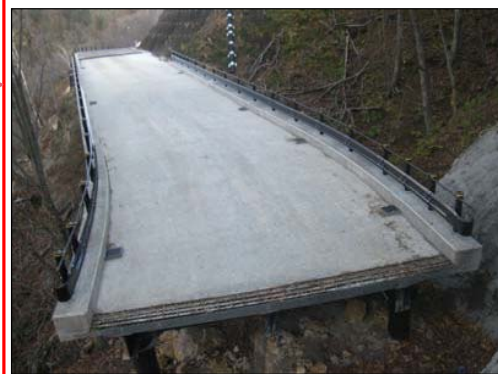
a  
f  
t  
e  
r

- ・杭基礎による橋梁架設
- ・50mの施工区間を約3カ月で施工  
※工場製作期間を除く
- ・地形の改変を最小限に抑えて施工  
(アスファルト舗装・起点側アバットメントは次年度施工予定)

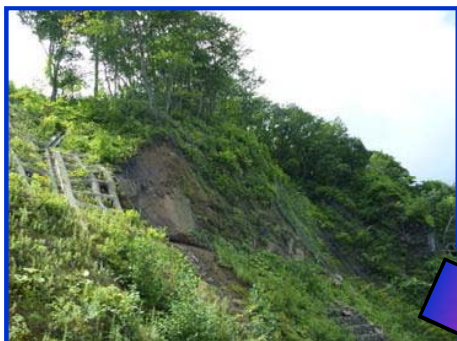
b  
e  
f  
o  
r  
e

- ・表土が剥げ、今にも崩壊しそう
- ・オーバーハングしている箇所あり
- ・水が流れた箇所から削られていた
- ・雪解け後にいつも石が落ちていた
- ・雪解け時、法尻の舗装に石が転がっていた
- ・万が一崩壊した場合、工程に大きな影響

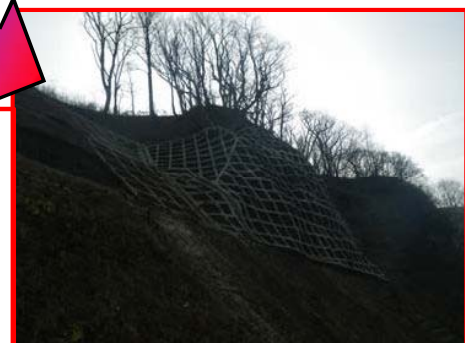
a  
f  
t  
e  
r

- ・現場吹付法枠で法面を保護
- ・モルタル吹付でオーバーハング部を保護
- ・暗渠パイプで「水の道」を形成
- ・道路の安全な通行を確保
- ・落石の抑止効果
- ・枠内植生基材により周辺の環境に配慮

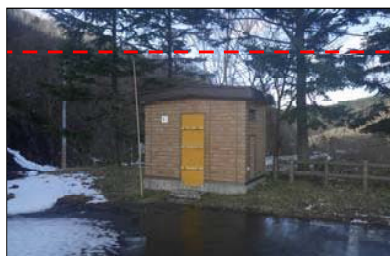
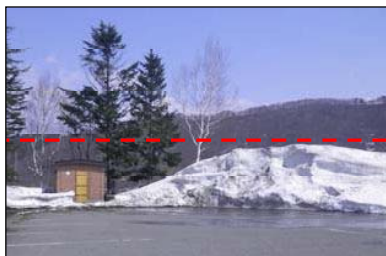
今月のトイレ（左写真）と4月時点の積雪（右写真）

上中央写真は、今年の4月に撮影したものです。右側に雪が積もっていますが、トイレの屋根より高く積もっていることが分かります（赤点線参照）。これは、今月撮影した上左写真の、竹竿の上端とちょうど同じくらいになります。こんなに積もってしまえば、勿論トイレは利用できませんね。

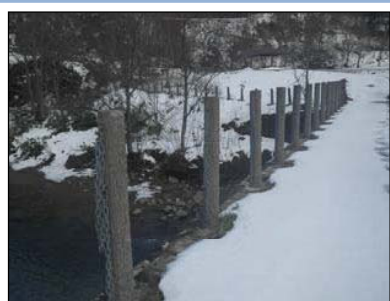
チェーン取り外し

転落防止柵のチェーンは、張り出したままにしておくと融雪期に構造物自体が根こそぎ引っ張られて破損してしまう恐れがあるため、冬期間は毎年撤去しています。チェーンを取り外すと大変危険に感じられますが、ダム天端は通年関係者以外立ち入り禁止、あやめ公園連絡橋周辺は冬期閉鎖区間なので、一般の方に影響を及ぼすことはありません。

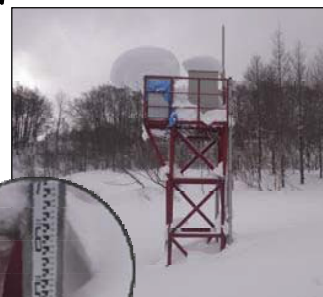
12月26日の積雪深  
(160 cm)

観測場所は昨年度と同様、気象観測装置設置箇所です（詳細は弊紙第55号参照）。昨年12月末に観測した時は160cmだったのに対し、今月9日の測定値は250cm、24日に測った時には360cmでした。昨年12月の積雪は平年並みでしたが、1月24日の積雪は豪雪だった昨年の同時期とほぼ変わらない積雪深でした。

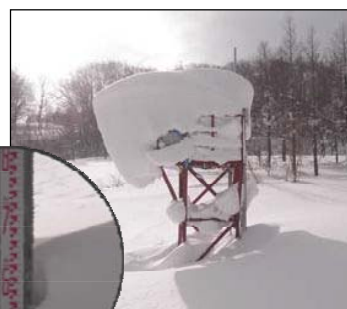
1月9日の積雪深  
(250 cm)

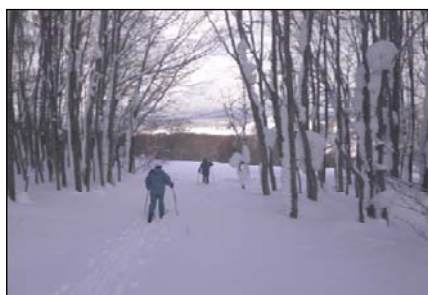
1月24日の積雪深  
(360 cm)

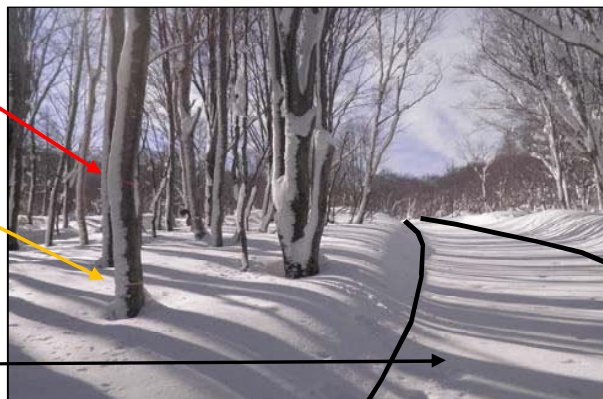
右の写真は、道路の積雪状況とテープとの比較です。黄色のテープは道路から2mの高さ、オレンジ色のテープは3mの高さに貼っています。道路に積もった雪は道路脇より低く、1月9日現在約1mの積雪であることが確認できます。

道路から  
高さ3m地点

道路から  
高さ2m地点

道路（黒線内側）

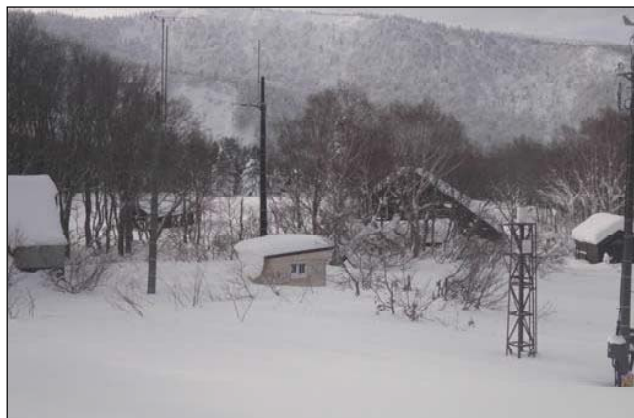
【酸ヶ湯雨量局（写真中央）】

気象庁の酸ヶ湯観測所の隣に、酸ヶ湯雨量局があります。閉局時は雪が全くありませんでしたが、現在は写真のとおり。雪に遮られて近くに行くことすら困難です。

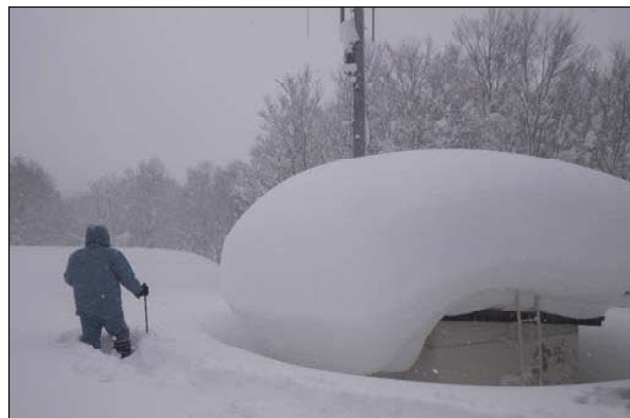
【寒水沢雨量局】

八甲田ロープウェイの近くに、寒水沢雨量局があります。雨量局に向かう道路は雪で埋もれ、スキーやスノーシューがないと到達できなくなっていました。

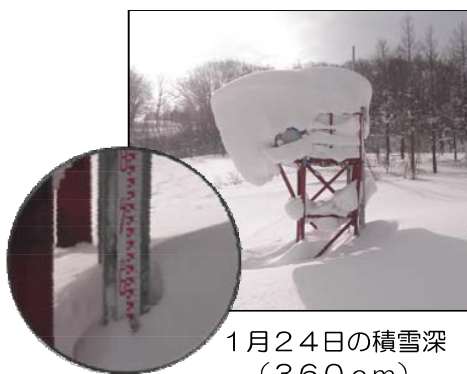
1月24日の積雪深  
(360 cm)

今回の調査の結果、観測地点には390cmの雪が積もっていました。これは、1月の積雪深+30cmと、想定していたより少ない積雪でした。

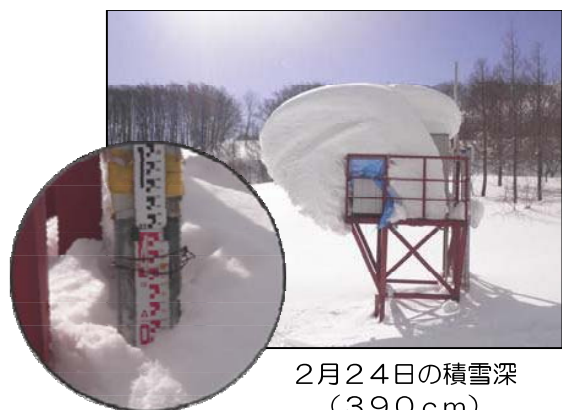
2月24日の積雪深  
(390 cm)

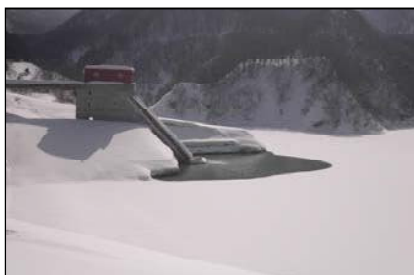
それは、取水口周辺（写真中央）です。ここは通年発電や河川維持のために水を流しています。この部分が結氷しないよう、取水口に融雪装置（モーターとスクリューで水を攪拌するタイプ）を設置して、周辺の雪や氷を溶かしています。

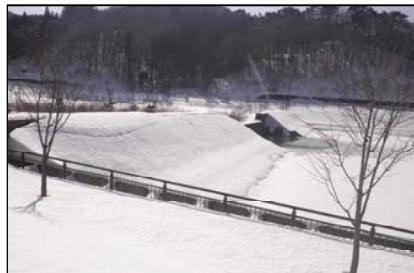
暖くなったことで貯砂ダムに積もっていた雪が徐々に解け、弛んでいるのが確認できます（写真参照）。斜面でこのような現象が見られると、雪崩のサインです。近づかないことが賢明です。

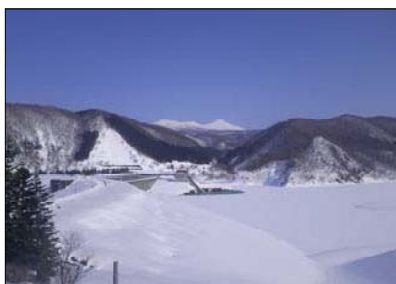
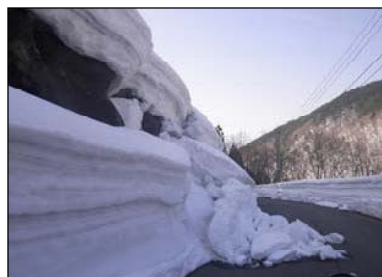
なければならないのは「雪崩（なだれ）」です。本紙第58号で雪崩についてお知らせしましたが、管理所までの道路では数ヶ所雪崩の危険のある箇所があります。下の写真は3月24日に現場調査した際の雪崩が発生した現場の様子です。大きな雪の塊が道路に落下しているのが確認できます。雪解けの時期は特に注意が必要です。
