## 駒込ダム4号工事用道路 3号橋工事 ～施工状況報告～

## 駒込ダム工事用道路 ～平成28年度工事完成状況～

## 雨量局の閉局作業を行いました（酸ヶ湯雨量局、寒水沢雨量局）

## 下湯ダム「取水設備の点検」を行いました！

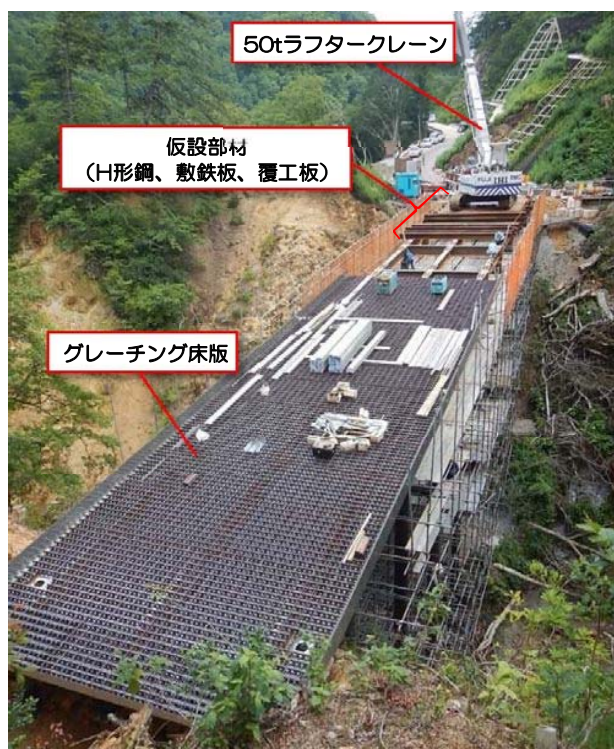
写真-1 グレーチング床版設置状況

3号橋工事は、8月には鋼管杭20本の打設および桁架設が完了し、重機（50tクレーン）を後退させて、仮設部材（H形鋼、敷鉄板、覆工板）を撤去しながらグレーチング床版（I形鋼格子床版：右図参照）を設置しました（写真-1参照）。また、9月～10月にかけては、コンクリートポンプ車による床版および地覆へのコンクリート打設（写真-2参照）、起終点地山側の土留め擁壁（写真-3参照）も完了しました。

グレーチング床版とは、RC床版の主鉄筋に相当する部材にI形鋼を使用し、これと直角方向に配置される配力筋と格子構造を構成しています。I形鋼下面にはコンクリート打設時の型枠の役目をする高耐食性めっき鋼板を取付け、I形鋼のウェブにはコンクリートの廻りを良くする目的からパンチ孔を設けています。

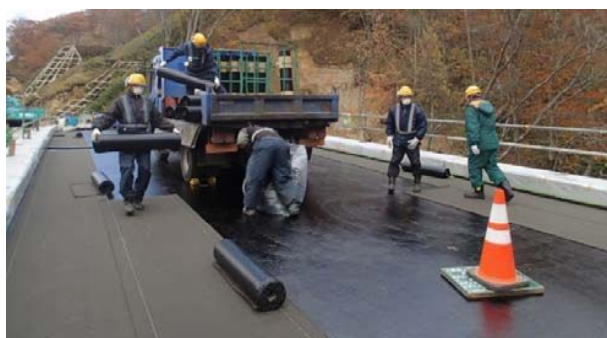
写真-4 橋面防水(シート系防水)施工状況

現在は、舗装工（写真-4参照）を実施しており、今後、橋梁防護柵を設置することで今月中に3号橋は完成する予定です。来月号では、今年度を実施したその他工事も含めて、工事完成状況を報告します。

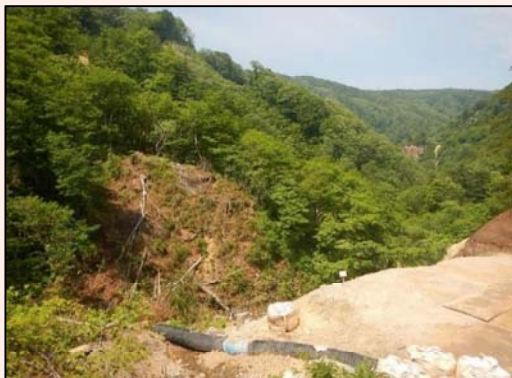
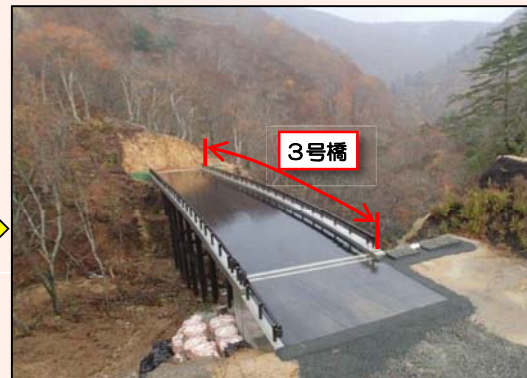
着工前（平成28年5月30日）

完成状況（平成28年11月5日）

①工事：4号工事用道路の延伸工事（3号橋）で、メタルロード工法による橋梁区間です。

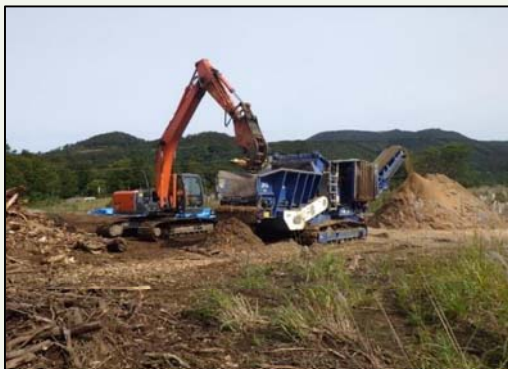
伐木材破碎状況（平成28年9月30日）

完成検査時状況（平成28年11月25日）

③工事：ストックヤードに仮置きしてある工事用道路工事で発生した伐木材をチップ化する工事です。

現場発生材の再資源化による有効利用も図りながら、将来的には残土処理場の覆土に還元されます。

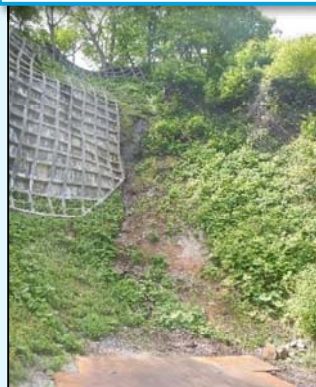
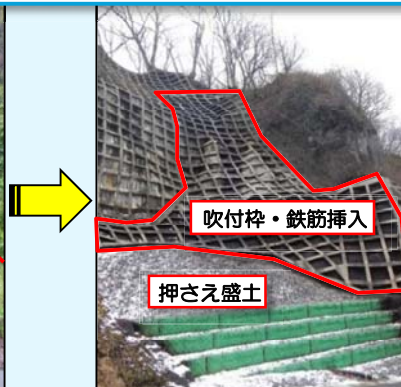
②工事：落石の危険性が高い斜面を保護する工事です。着工前に法面工計画斜面の下部にて斜面崩壊が発生したため、その対策として押さえ盛り土を追加で実施しました。

斜面崩壊発生！

完成状況  
(平成28年11月4日)

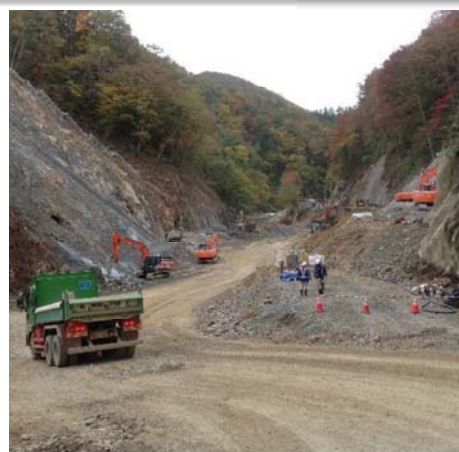
掘削状況（河床部）

築川ダムは、治水・かんがい・水道・発電を目的とした多目的ダムであり、平成26年12月からダム本体工事を実施しています。現場を見学した10月末は、ダム本体の基礎掘削工事が着実に進められていました。実際に動いている現場を見て、駒込ダムも早期に着手できるよう、気持ちを新たにしました。

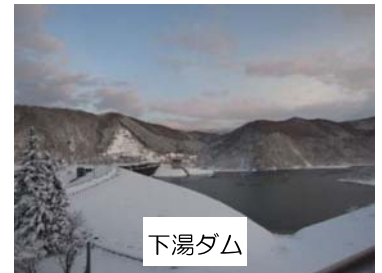
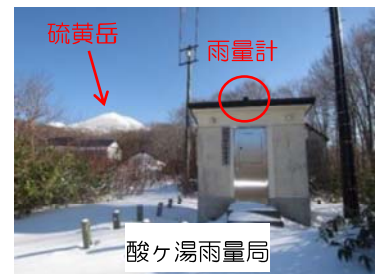
H28.11.18

右の写真は、下湯ダム流域内にある「酸ヶ湯雨量局」の写真です。この日の積雪は約20cmで、長靴でも難なく現地へ行くことができました。局舎の左後方に写っているのが硫黄岳の頂で、真っ白な雪と澄んだ青空の調和が素晴らしく、まさに絶景でした。

屋根の上にかすかに映っているのが雨量計で、この日はこの雨量計を取り外しにきました。その理由は・・・。

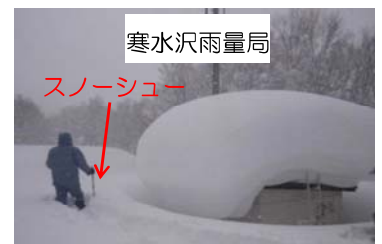
H26年1月

次の写真は、平成26年1月に撮影した「寒水沢雨量局」の写真です。こちらも同じ流域内にあり、「酸ヶ湯雨量局」から約4km離れた場所にあります。どちらも全国的に有名な豪雪地帯にあるため、ピーク時には4～5mの積雪となり、局舎自体が埋ってしまうことがあります。

このため、機器の損傷を防ぐ観点などから、毎年この時期に雨量計を取り外し、雨量局を閉局（観測業務を終了）しています。

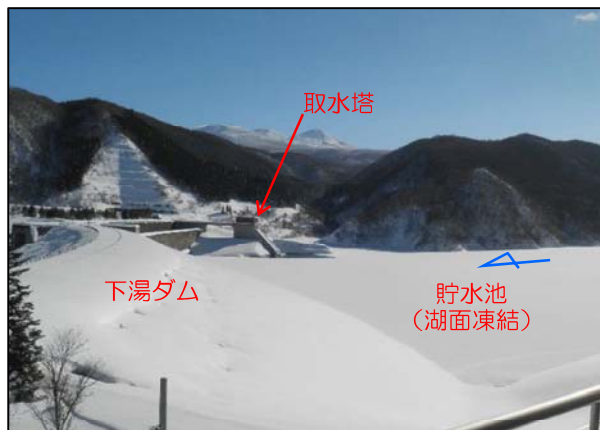
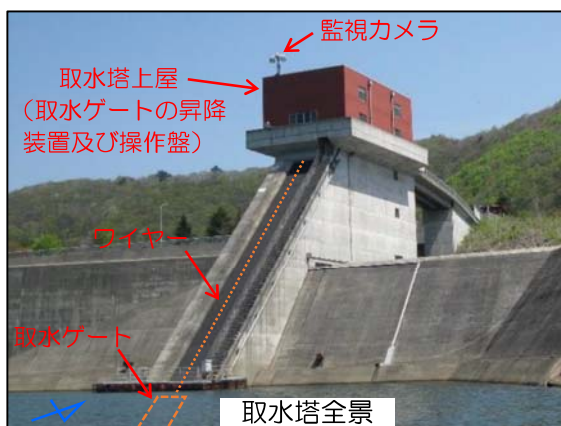
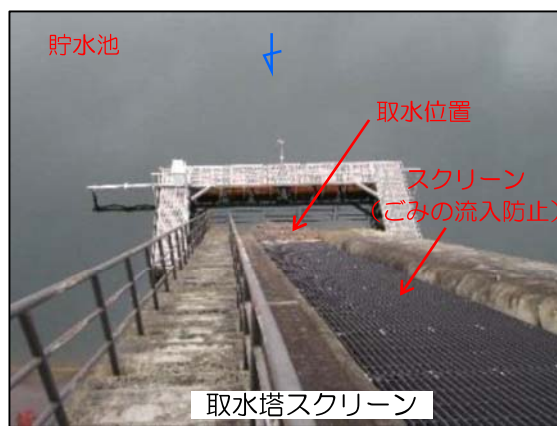
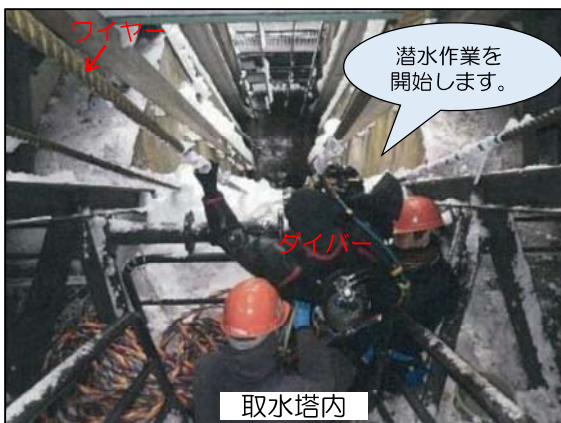
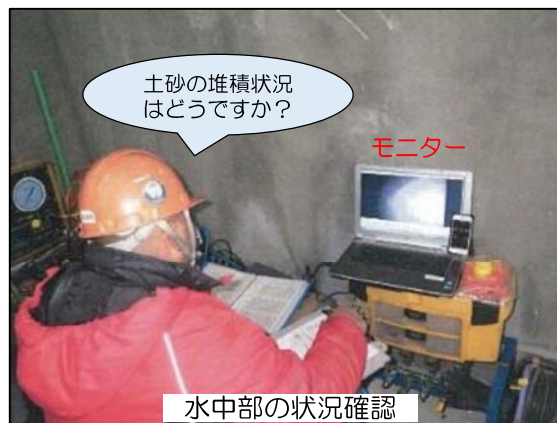
潜水調査は、ダイバーが取水塔内の水中部に潜り、ダムの上に沈んでいる堆積物の有無、ゲートの閉まり具合等を確認しました。ダイバーは水中カメラと通話装置を装着しているため、陸上ではモニターを確認しながら、ダイバーとの通話が可能です。例えば「その隙間は何センチあるか」とか「このぐらゐの木が落ちています」など、双方で状況を確認しながら調査ができるため、非常に効率的です。

取水塔の深部には、多少の土砂と流木の堆積があるものと想定されましたが、実際には、水の流れで舞うような「泥」と「小枝」しかなく、ゲートの開閉動作も異常がありませんでした。

また、スクリーン部についても、数か所小枝が挟まっている程度で、損傷や目詰まりもなかったことから、まずはホッとしているところです。

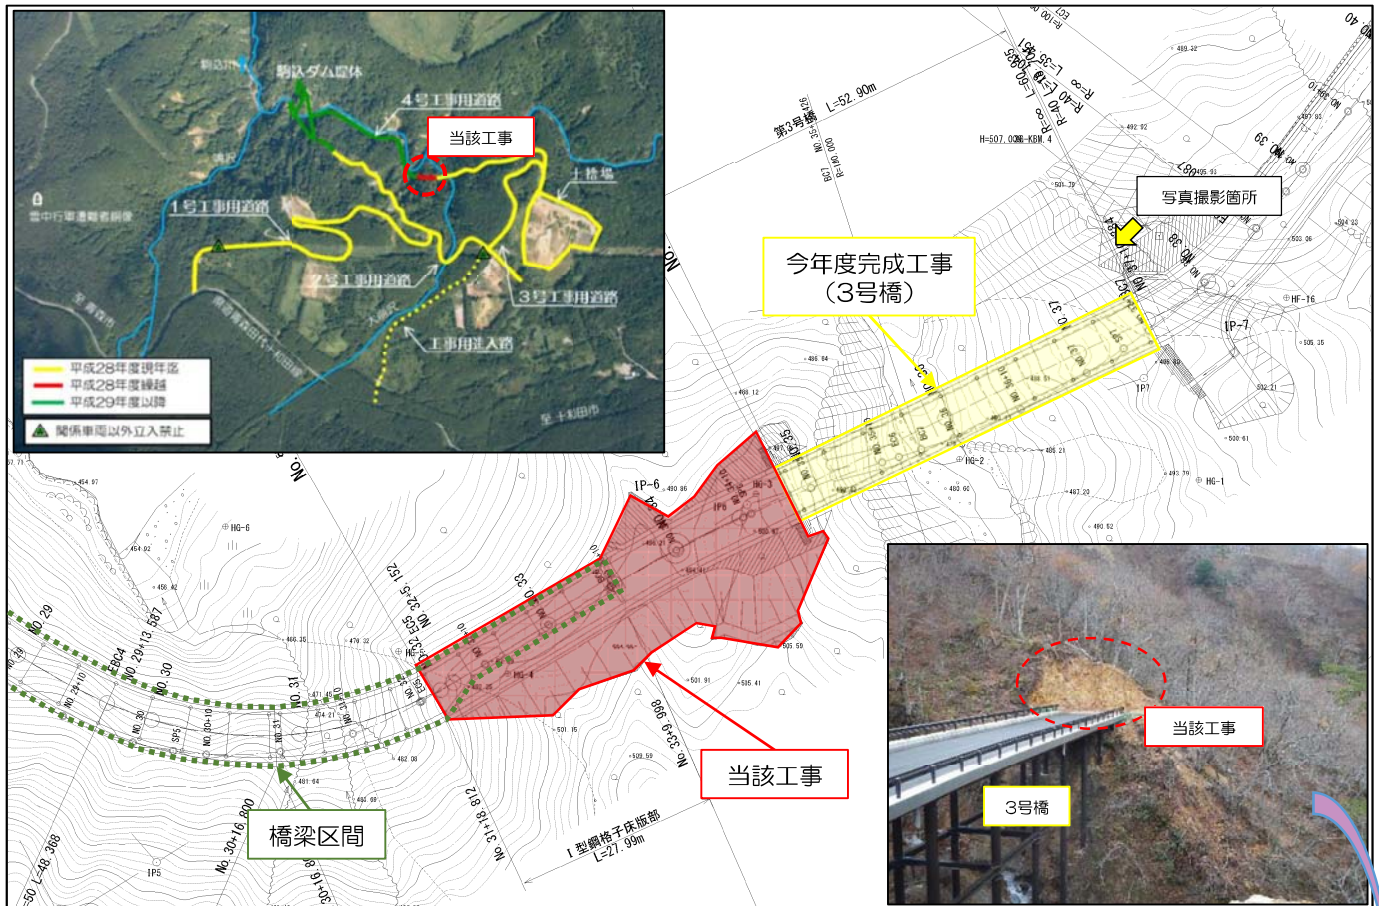
工事内容は、今年度11月に完成した3号橋から引き続く土工区間と一部メタルロード工法による橋梁区間（下図緑点線）があります。土工部は、法面对策として吹付砕・鉄筋挿入工を計画しており、斜面崩壊が頻発している区間でもあるため、施工時には掘削法面の状態に注意しながら慎重に施工を進めていきたいと思っています。また、橋梁区間については、工場製作～据付まで一体発注しており、土工事終了までには工場製作を終えるよう、既に製作部材のオーダーをかけて工場製作へ向け準備しています。

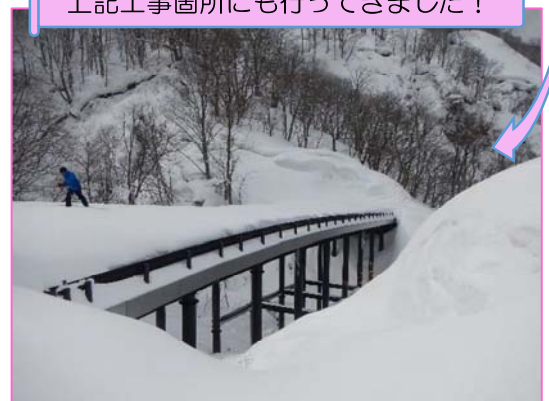
今月の積雪調査では、上記工事の現場入りが近い事もあり、4号工事用道路まで足をのばし現場の積雪状況を調査してきました。4号工事用道路は、下写真にもあるように急斜面沿いで冬季は非常に風が強いこともあり、例年あまり積雪がつかない状況です。今年度は例年に比較してやや積雪が多い印象でした。積雪深は深いところで1～2m程度となっています。
