# 青森ゆきみちDX

－令和7年度除排雪の検証－

令和8年4月30日  
青森県 県土整備部

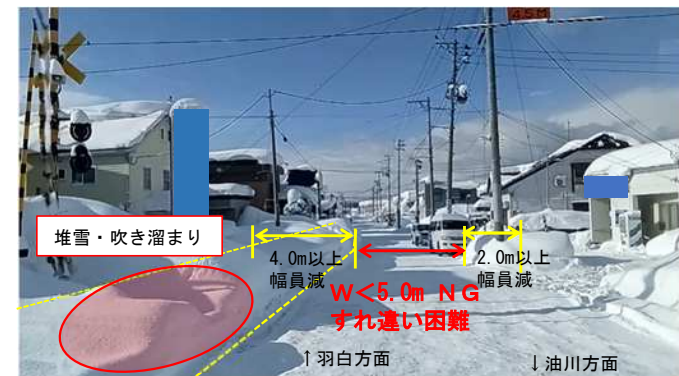
R8. 2. 2\_青森五所川原線（JR津軽線踏切）

R7. 12. 25\_青森五所川原線（JR津軽線踏切）

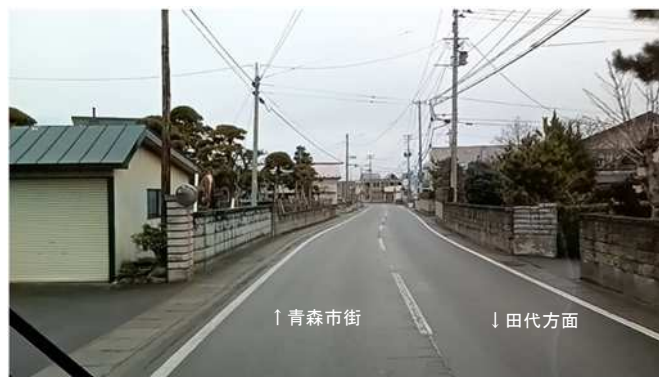
R7. 12. 25\_青森田代十和田線（青森市筒井4丁目）

### ○幅員が狭くて両側塀の箇所（堆雪による幅員狭小）

沿道にブロック塀が並び  
堆雪できるスペースが無い

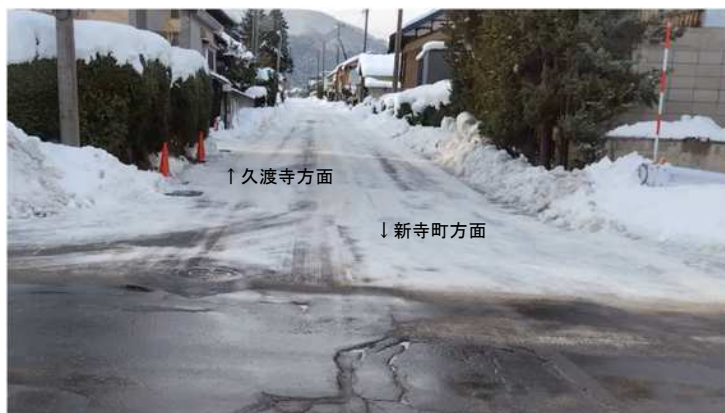
R7.12.29\_久渡寺新寺町線（アップルロード交差点付近）

○幅員が狭くて両側塀や住宅の箇所（堆雪による幅員狭小）

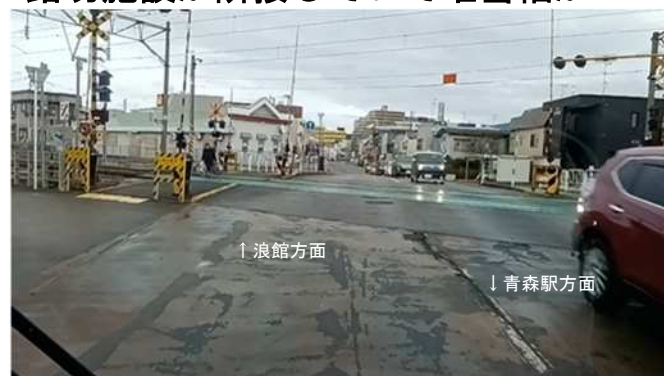
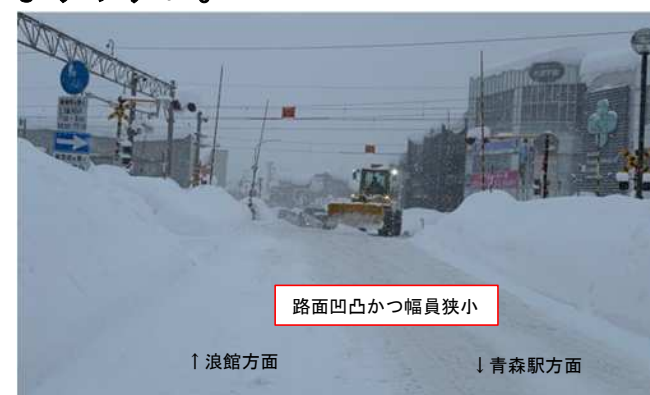
R7. 12. 24\_青森環状野内線\_浪館通り（青い森鉄道踏切）

### ○踏切周辺の箇所

踏切施設が隣接して堆雪幅が1m程度減少し、幅員が狭くなりやすい。

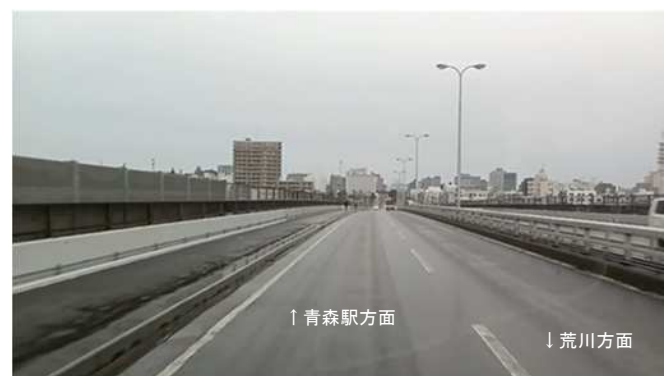
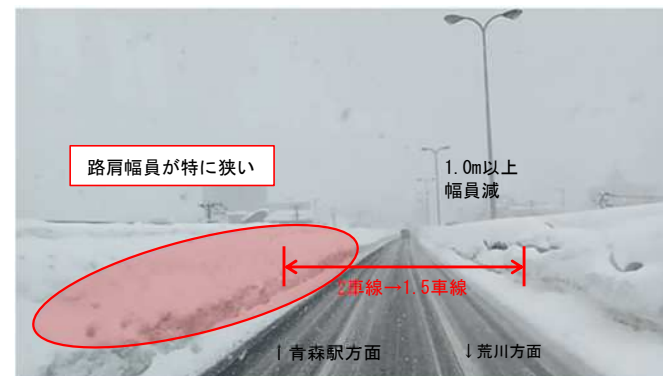
R7. 12. 24\_荒川青森停車場線（中央大橋）

### ○橋梁箇所（堆雪による幅員狭小）

長大橋は、堆雪幅（路肩）が1m程度縮小されていて、幅員が狭くなりやすい。

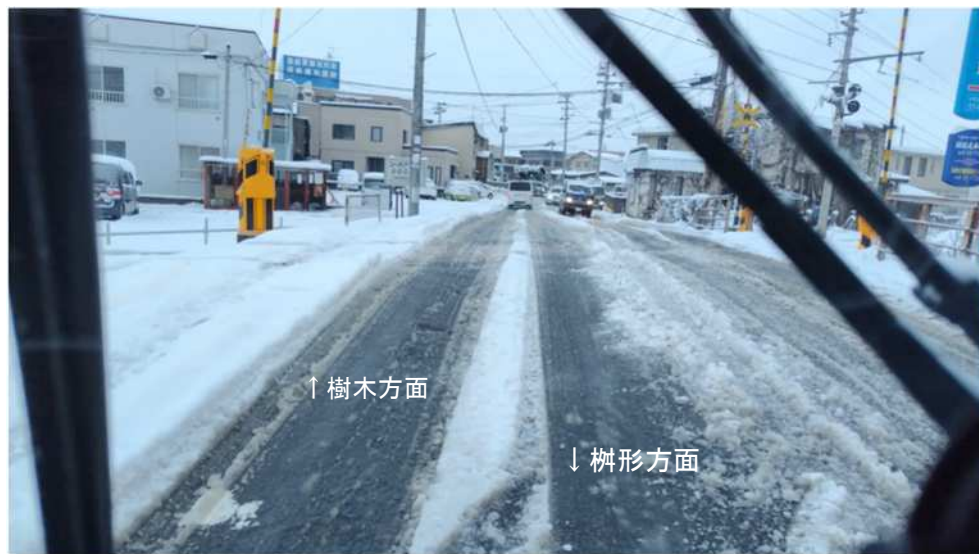
R7.12.26\_桔梗野富田線（弘南鉄道踏切）

路面凹凸に加え、踏切施設が隣接していて堆雪幅が1m程度減少し、幅員が狭くなりやすい。

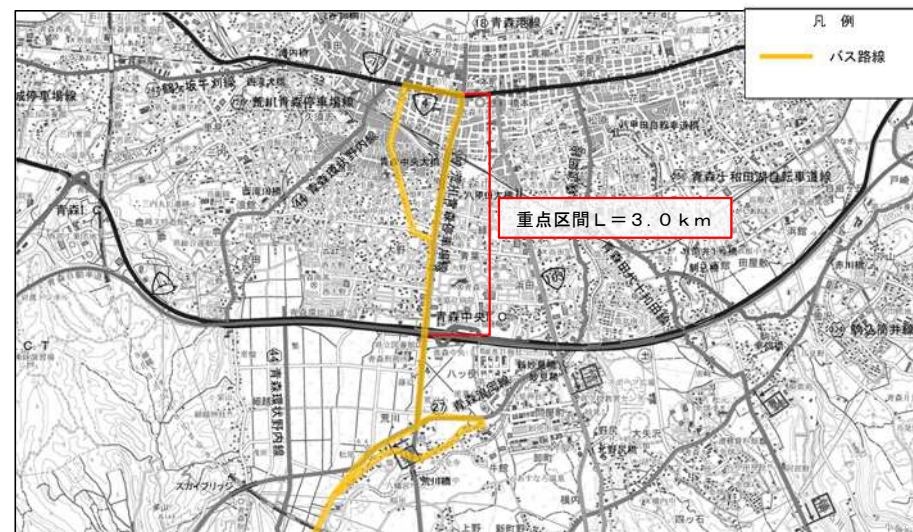
## 除排雪オペレーションの検証：荒川青森停車場線\_重点区間 L = 3.0 km

- ・ 除雪：出勤基準観測日数14日、出勤日数20日、**出勤率：143%**、延べ除雪延長60.0 km
- ・ 排雪：天候悪化期間3回、前倒し出勤回数2回、前倒し実施率67%、延べ排雪延長6.4 km (**出勤回数6回**)
- ・ 通勤時間帯までの作業完了率：100% (20日)
- ・ 日中の路面悪化状況
  - ①「作業中」に10 cm以上の降雪が発生：**20% (4日)**
  - ②「作業完了」後の日中に10 cm以上の降雪が発生：**35% (7日)**

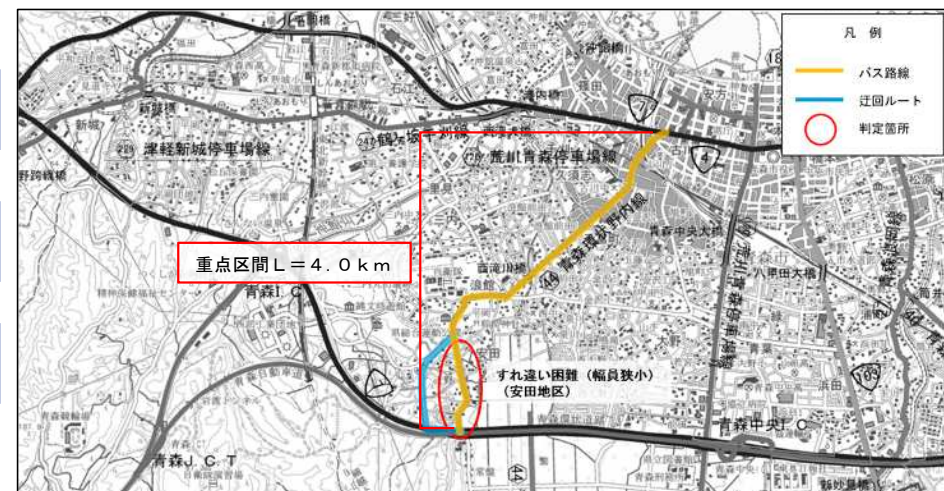
## 除排雪オペレーションの検証：青森環状野内線\_重点区間L=4.0km

- ・除雪：出動基準観測日数14日、出動日数19日、**出勤率：136%**、延べ除雪延長76.0km
- ・排雪：天候悪化期間3回、前倒し出動回数3回、前倒し実施率100%、延べ排雪延長12.0km（**出動回数9回**）
- ・通勤時間帯までの作業完了率：**100%（19日）**
- ・日中の路面悪化状況
  - ①「作業中」に10cm以上の降雪が発生：**21%（4日）**
  - ②「作業完了」後の日中に10cm以上の降雪が発生：**47%（9日）**
- ・バス事業者へのヒアリングから、**判定箇所1箇所**があることが判明した

浪館線：判定箇所1箇所（幅員狭小によるすれ違い困難）

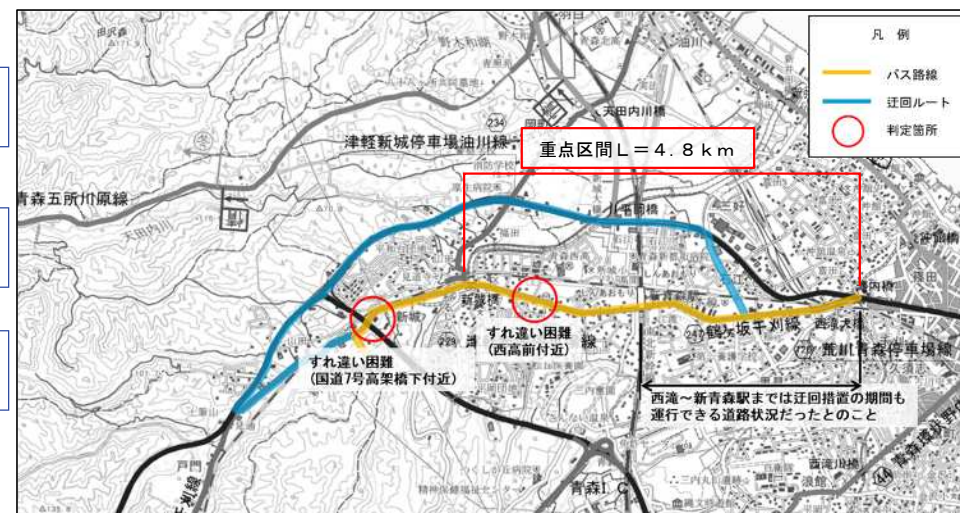
## 除排雪オペレーションの検証：鶴ヶ坂千刈線\_重点区間 L = 4.8 km

- ・ 除雪：出勤基準観測日数14日、出勤日数19日、**出勤率：136%**、延べ除雪延長91.2 km
- ・ 排雪：天候悪化期間3回、前倒し出勤回数2回、前倒し実施率67%、延べ排雪延長12.7 km (**出勤回数6回**)
- ・ 通勤時間帯までの作業完了率：100% (19日)
- ・ 日中の路面悪化状況
  - ①「作業中」に10 cm以上の降雪が発生：**11% (2日)**
  - ②「作業完了」後の日中に10 cm以上の降雪が発生：**37% (7日)**
- ・ バス事業者へのヒアリングから、**判定箇所2箇所**があることが判明した

新城線：判定箇所2箇所（幅員狭小によるすれ違い困難）

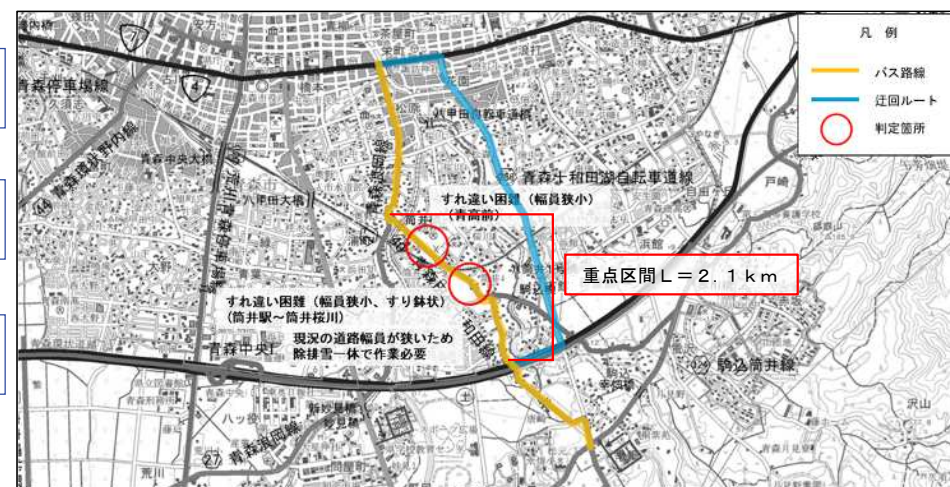
## 除排雪オペレーションの検証：青森田代十和田線\_重点区間 L = 2.1 km

- ・ 除雪：出勤基準観測日数14日、出勤日数20日、**出勤率：143%**、延べ除雪延長42.0 km
- ・ 排雪：天候悪化期間3回、前倒し出勤回数3回、前倒し実施率100%、延べ排雪延長6.3 km (**出勤回数4回**)
- ・ 通勤時間帯までの作業完了率：100% (20日)
- ・ 日中の路面悪化状況
  - ①「作業中」に10 cm以上の降雪が発生：**15% (3日)**
  - ②「作業完了」後の日中に10 cm以上の降雪が発生：**50% (10日)**
- ・ バス事業者へのヒアリングから、**判定箇所2箇所**があることが判明した

筒井線：判定箇所2箇所（幅員狭小によるすれ違い困難）

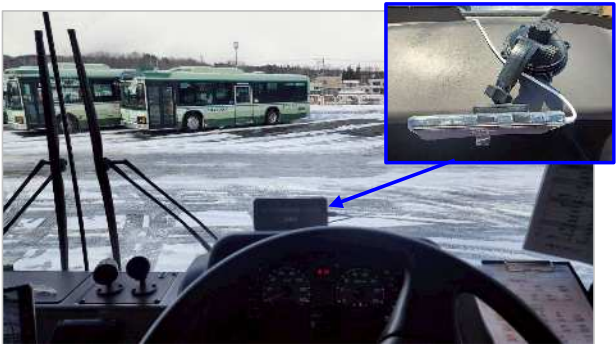
路線バスへのAIスマホ設置状況

- ・ 日中（7時～20時）は、概ね1時間間隔（路線バス、宅配便車両に搭載）
- ・ 夜間～翌朝（22時～翌6時）は、概ね2.5時間間隔（専用プロブカー）

(※2) 令和7年度実績：路線バス80台、宅配便50台、夜間専用車両2台 計132台・・・「表-1」参照

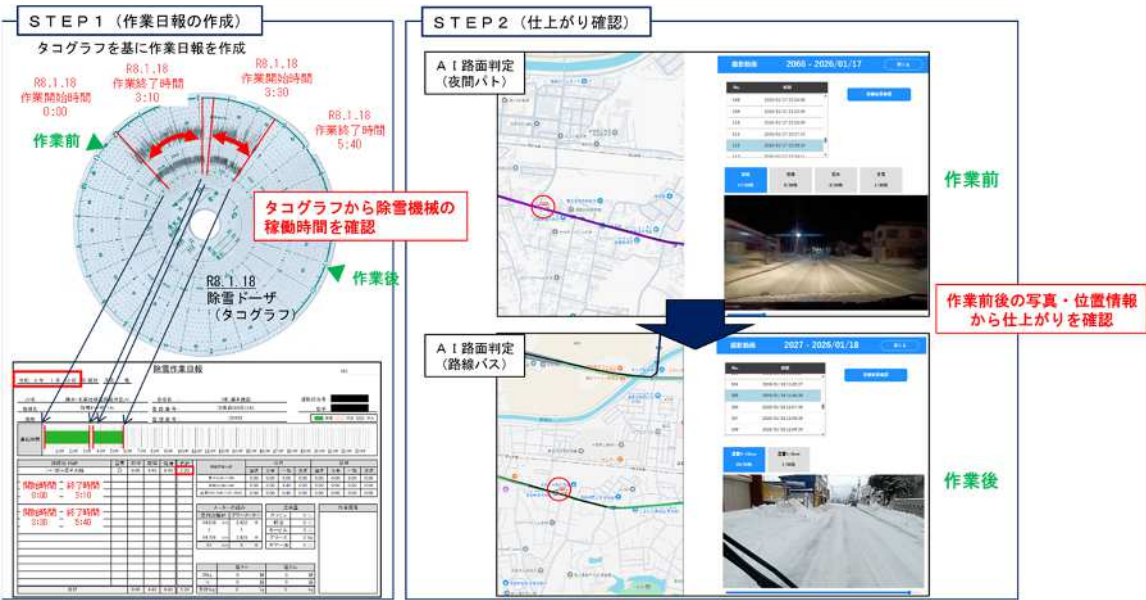
「図-1」フォローアップ体制の例（県道鶴ヶ坂千刈線：令和8年1月18日）

(※3) 令和7年度は除排雪資機材に搭載するGPSの一部（全470台中のうち5台）で故障が発生。この内、4台は予備機に交換。残る1台についても、AIプロブカーに搭載するGPSデータ及び画像等でフォローアップ。  
除排雪資機材に搭載するGPSに不具合が生じた場合等のバックアップ機能も兼ねる・・・「図-1」参照

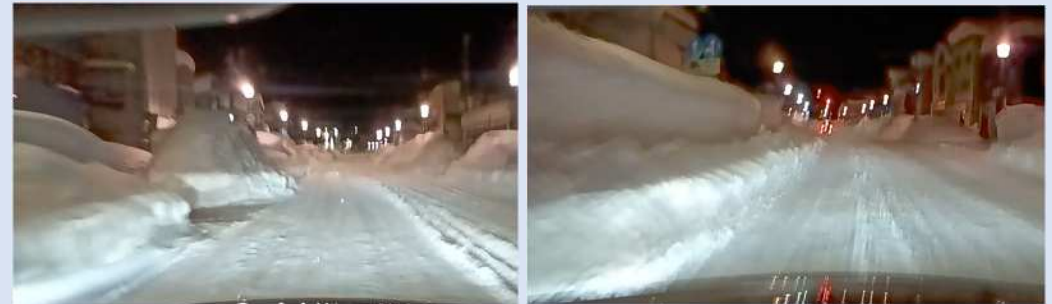
#### ○歩道スクラム除雪※の実施状況・・・青森環状野内線（浪館通り）

車道部、歩道部双方からの寄せ雪により堆雪スペースが狭くなっている状況  
（令和8年2月3日）
