## 令和8年度 青森県県土整備部優良建設関連業務表彰

| 業務名 | 国道101号橋梁補修(釜屋沢橋)調査・設計業務委託 | | |
| 受注者名 | 株式会社キタコン | | |

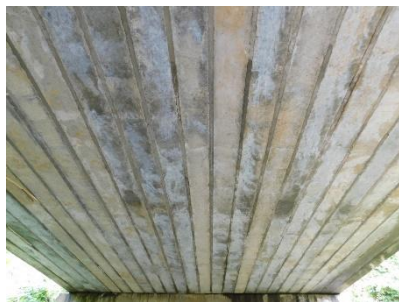
本業務は、一般国道101号と普通河川釜屋沢川の交差点に架橋された釜屋沢橋(単純PCプレテンI桁橋、橋長10.5m)(写真-1)の橋梁補修設計を実施したものである。本橋は日本海側の過酷な塩害環境(図-1)に位置し、塩害による劣化状況を的確に把握したうえで、合理的かつ経済的な対策工法の選定が求められた。そこで、従来の2次元資料のみでは全体像の把握が困難な劣化状況に対し、360°カメラ画像を用いた高精細3Dモデル(図-2)を導入することで、関係者間で情報を共有し視覚的に分かりやすく整理説明している。併せて、過年度の塩分調査データを体系的に分析し、最小限の調査で高い効果が得られる合理的な調査計画を提案している。さらに、新技術である「蛍光X線分析によるコンクリート塩分濃度調査」を活用し、主桁全体の塩素濃度分布を可視化することで、塩害が外桁に限定されていることを明確にした(図-3)。これらの結果を踏まえ、外桁に限定した電気防食工法を採用し、従来事例と比較して約75%のコスト縮減を実現している。複数のDX技術を効果的に組み合わせ、調査の省力化・省人化と対策工の合理化を同時に達成した点は、橋梁維持管理における先進性および波及効果が大きい事例として高く評価できる。

写真-1 釜屋沢橋桁下全景

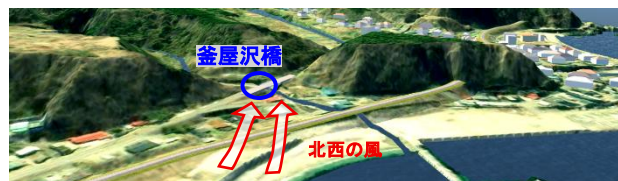
図-1 周辺環境(CIM)

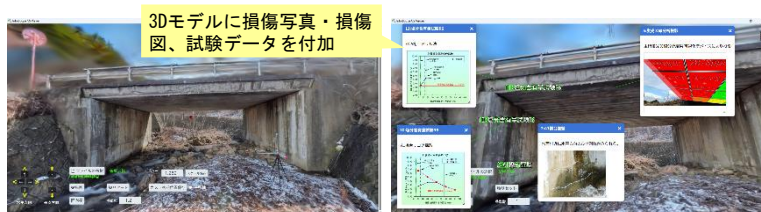
図-2 高精度3Dモデル

本業務は、DX技術を活用して3Dモデル化を行い、劣化状況を高い再現性で可視化することで、説得力のある劣化損傷図を作成しました。また、新技術である非破壊検査(蛍光X線分析調査)を導入し、主桁全体の表面塩素濃度を可視化することで、関係者との合意形成を円滑に進めるとともに、補修対策費のコスト縮減を実現しました。

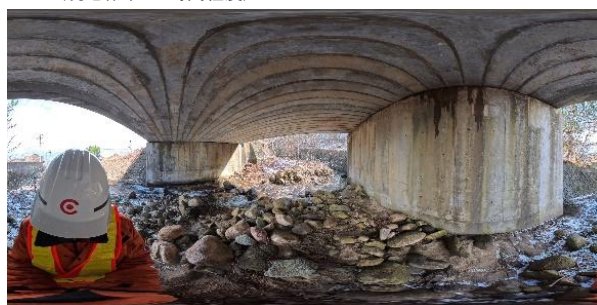
360°カメラで動画を撮影し、画像を切り出し  
(現地作業: 1時間程度)

写真-2 360°画像

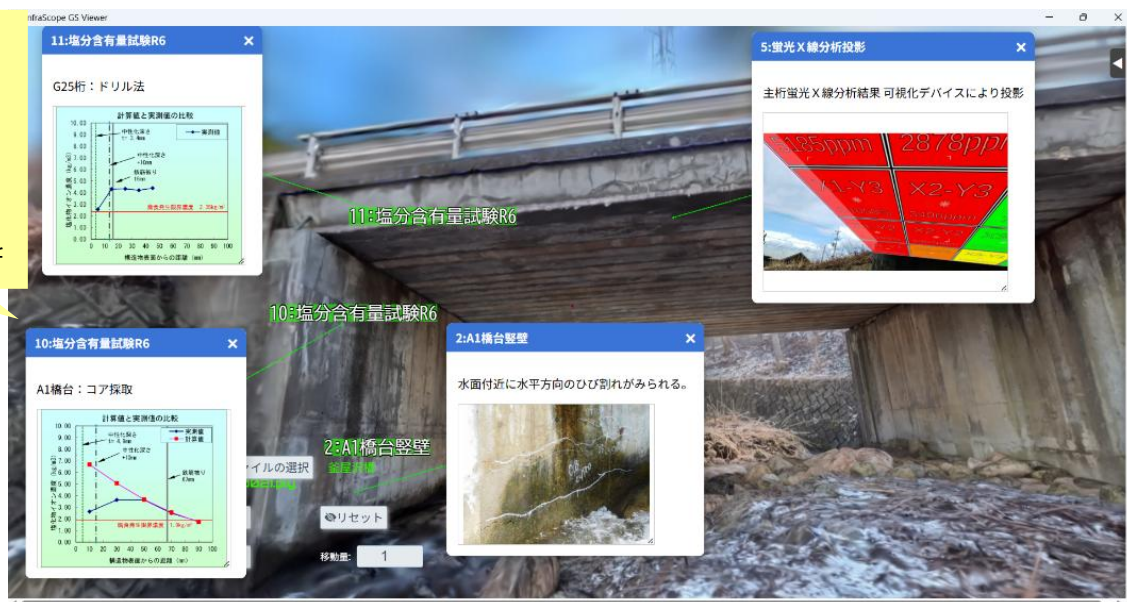
360°画像から高精度3Dモデルを作成

3Dモデルの任意の場所に画像・動画・PDFデータを貼付

- 貼付データ
- ・損傷写真
  - ・損傷図面
  - ・調査試験データ
  - ・補修設計図面(PDF)
  - etc.

また、スケールを合わせることで距離計測も可能

図-5 高精度3Dモデル

従来より3次元測量で得られた3D空間を用いた設計は行われていたが、データ容量が大きい点や測量費用の点から、補修設計での3D空間の活用は少ない状況であった。また、若手などの経験が浅い技術者は2次元データのみで現地状況の把握は難しく、技術判断のブラックボックス化も課題であった。そこで、360°カメラ画像を用いた高精細3Dモデルを構築し、従来の図面や写真といった2次元データでは把握が困難であった箇所についても目視的に把握・共有が可能となり、情報共有の効率化が図られていた。

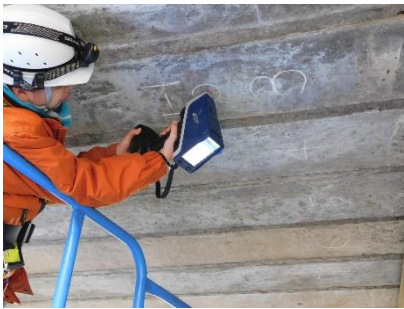
対象物にX線を照射することで、対象物から蛍光X線が発生する。蛍光X線は元素によりエネルギーが異なる。蛍光X線分析計は、蛍光X線を計測することによって物質内の元素を識別し、元素量を計測できる。

写真-3 蛍光X線分析での測定状況

従来の塩分調査では、ドリル削孔による試料採取が必要であり、主桁全体を対象とする場合にはPC桁への削孔増加や調査コストの増大が課題となっていた。そこで、新技術である「蛍光X線分析によるコンクリート塩分濃度調査方法」を活用し、非破壊で主桁全体の表面塩素濃度を可視化した。これにより、調査の省力化・省人化、工期短縮、コスト縮減を同時に実現していた。

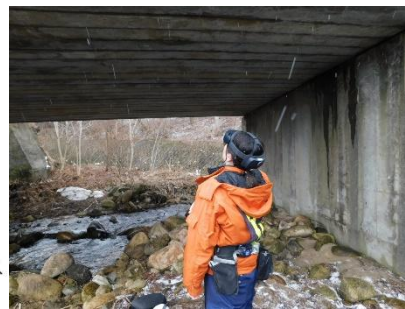
写真-4 塩素濃度の投影状況

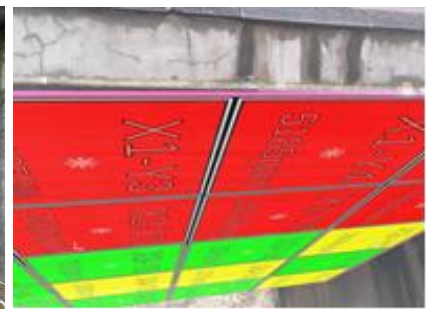
写真-5 塩素濃度の投影
