# 八戸港の災害復旧状況について

三八県土整備事務所 八戸港管理所

八戸港管理所では、令和7年12月8日の青森県東方沖地震で被害のあった港湾施設について、工事の復旧状況を定期的に紹介します。

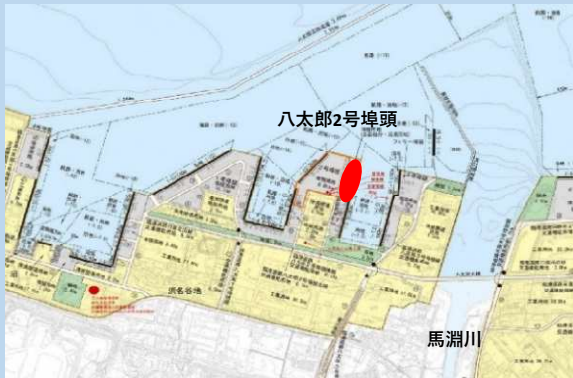
#### 被災時の状況

平成30年に完成したコンテナターミナル拡張部（約18,000㎡）において、地震により液状化が発生、その影響で舗装面の沈下及び一部のケーソンに移動が生じました。

舗装の亀裂・沈下

段差

- ・沈下、破損した舗装は原形復旧とし全面補修を行う。
- ・移動したケーソンは背後土圧を軽減するなどして液状化の土圧に対し安定化を図る。
- ・荷役に影響がないよう復旧工事を進める。

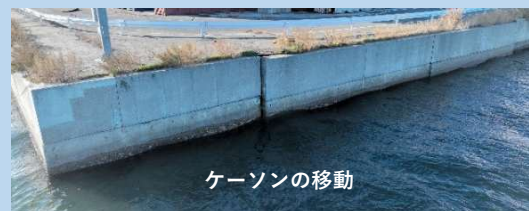
ケーソンの移動

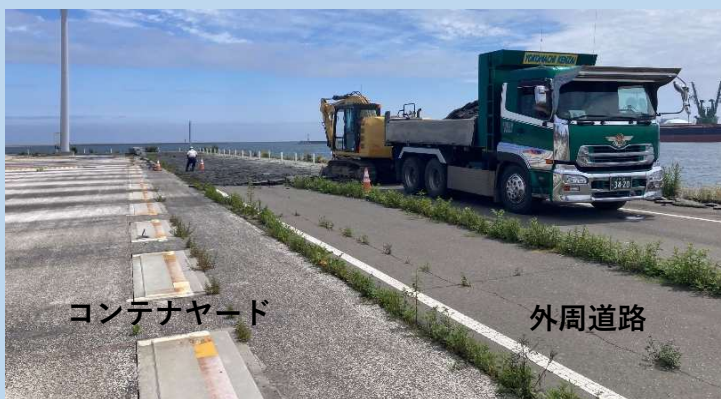
#### 令和8年7月21日 現場の状況

【工事】7月1日に舗装撤去及び仮舗装の工事契約を行いました。ガードレールの撤去と外周道路の舗装撤去に着手しています。

【設計】ケーソン背後の改良について工法検討中。段差対策は詳細設計中となっています。

・外周道路の舗装を撤去したあと、路盤の状態を調査し、異常がなければ外周道路部分の仮舗装に着手します。この仮舗装は、工事用道路と港湾利用者の通路を兼用することとなります。

・コンテナヤードの舗装を撤去し、一部分において仮ヤードの舗装を行います。（一時的なコンテナ荷捌地を設置し、荷役に支障が出ないように配慮します。）

・段差対策工事に着手

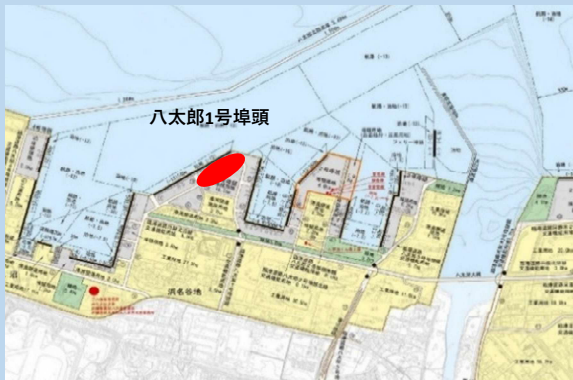
被災時の状況

地震による沈下及び舗装のひび割れが発生。応急復旧により、荷役は正常に行われていましたが、今年 4 月に舗装の陥没が発生し、過去に使用していた荷役機械の基礎コンクリートの下に空洞が発生していたことが確認され、基礎コンクリートの撤去が必要となっています。この工事は、国と県で復旧する工事となっています。

・令和 7 年 1 2 月 2 0 日 応急復旧工事により舗装擦付を実施しています。

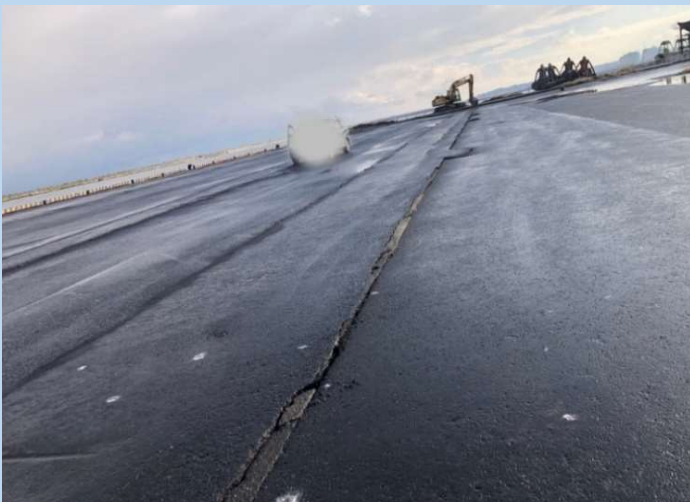
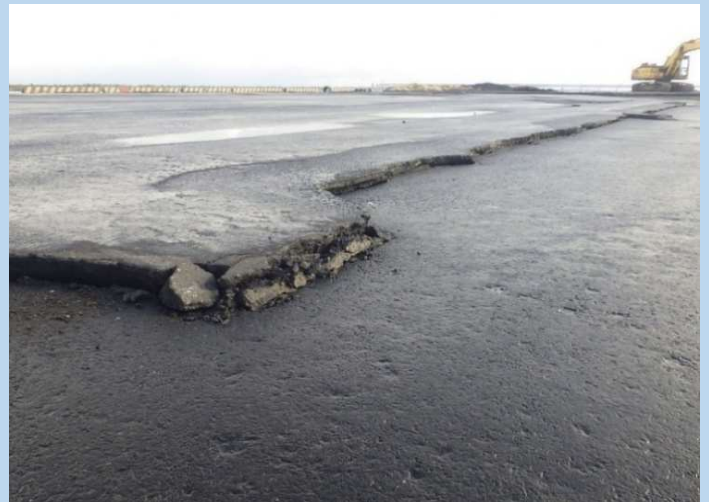
令和 8 年 7 月 2 1 日 現場の状況

直轄工事の舗装復旧が始まっています。

県工事分は、7 月上旬に 2 社と工事契約を行い、直轄工事の舗装復旧後となる 8 月上旬頃に着手する予定です。

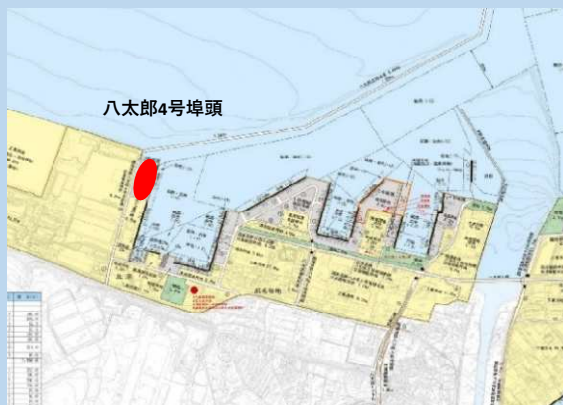
被災時の状況

地震により沈下及び舗装のひび割れが発生。応急復旧により、荷役は正常に行われています。本復旧の工事にあたっても、R O R O 船等の荷役に影響がないよう進める必要があります。この工事は、国と県で復旧する工事となっています。

- ・ 令和 8 年 1 月 1 5 日 応急復旧工事により舗装擦付を実施しています。
- ・ 7 月末現在は、直轄が着手済み、県は 9 月頃の着手予定となっています。

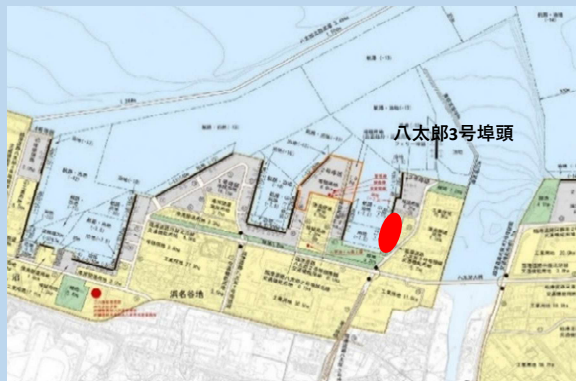
被災時の状況

八太郎N岸壁は地震によりエプロン部に段差が発生しました。4月1日から国の補助金を受けて復旧工事に着手しています。

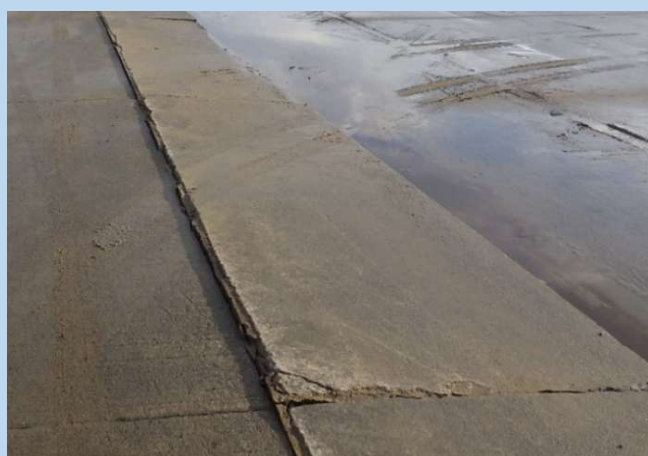
令和8年7月21日 現場の状況

コンクリート舗装の施工に着手し、8月中にはコンクリート舗装の打設を完了。コンクリート強度養生後の9月に完成となる見込みです。

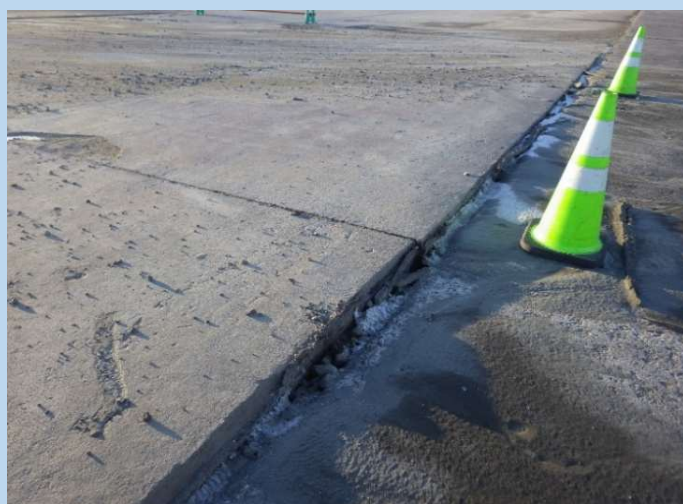
令和 8 年 7 月 2 1 日 現場の状況

既設コンクリート舗装を撤去し、路盤工の施工が完了しました。8 月中にはコンクリート舗装の打設を完了し、コンクリート強度養生後の 9 月に完成となる見込みです。
