八戸港の災害復旧状況について

三八県土整備事務所 八戸港管理所

八戸港管理所では、令和7年12月8日の青森県東方沖地震で被害のあった港湾施設について、工事の復旧状況を定期的に紹介します。

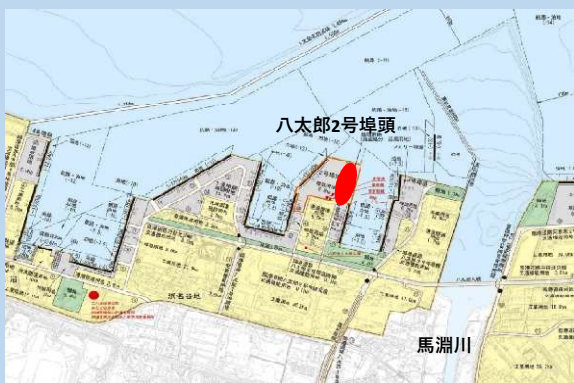
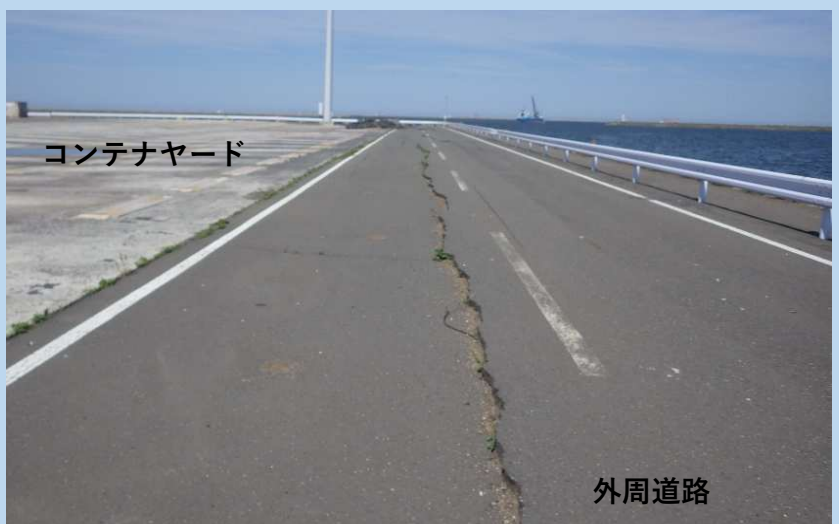
令和8年6月1日 現場の状況（未着手）

平成30年に完成したコンテナターミナル拡張部（約18,000㎡）において、地震による液状化の発生、その影響で舗装面の沈下及び一部のケーソンに移動が生じました。

- ・沈下、破損した舗装は原形復旧とし全面補修を行う。
- ・移動したケーソンは背後土圧を軽減するなどして液状化の土圧に対し安定化を図る。
- ・荷役に影響がないよう復旧工事を進める。

また、7月頃から10月末頃までに舗装を撤去し、その後、ケーソン背後の改良工事、及び段差解消に順次着手していきます。

7月から着手予定

- ・既存舗装の撤去
- ・外周道路（写真のAs舗装）の仮復旧
- ・仮ヤードの設置（仮のコンテナ置場のため、一部分を舗装）

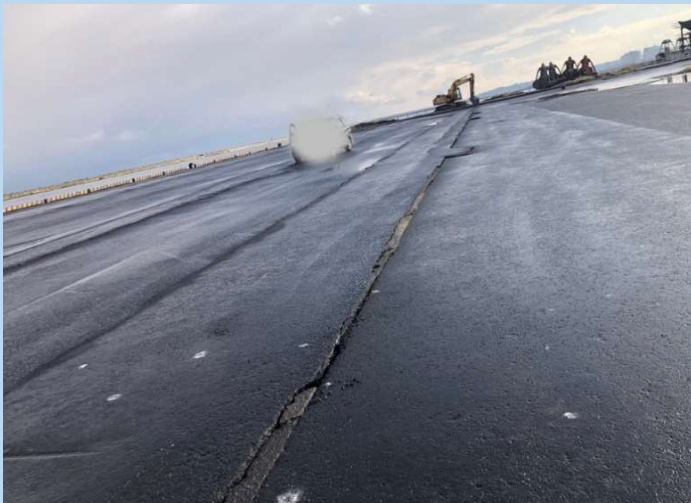
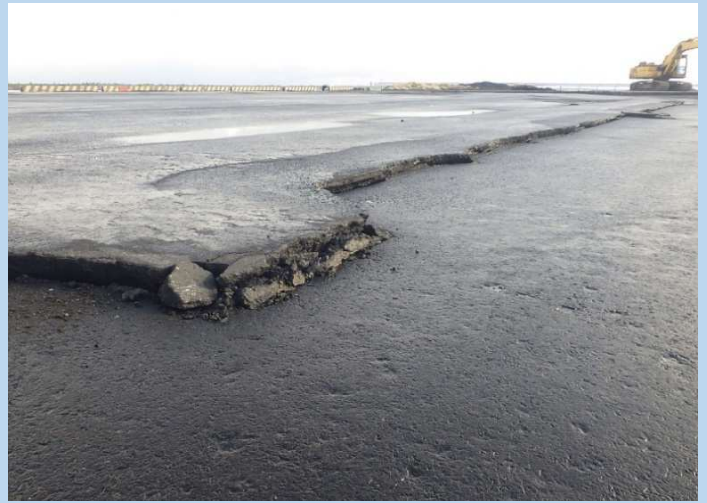
被災時の状況

地震による沈下及び舗装のひび割れが発生。応急復旧により、荷役は正常に行われていましたが、今年4月に舗装の陥没が発生し、過去に使用していた荷役機械の基礎コンクリートの下に空洞が発生していたことから、基礎コンクリートの撤去が必要となっています。この工事は、国と県で復旧する工事となっています。

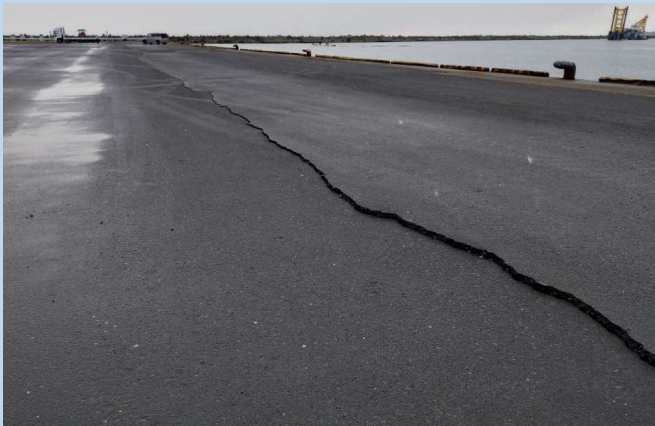
被災時の状況

地震により沈下及び舗装のひび割れが発生。応急復旧により、荷役は正常に行われています。本復旧の工事にあたっても、RORO船等の荷役に影響がないよう進める必要があります。この工事は、国と県で復旧する工事となっています。

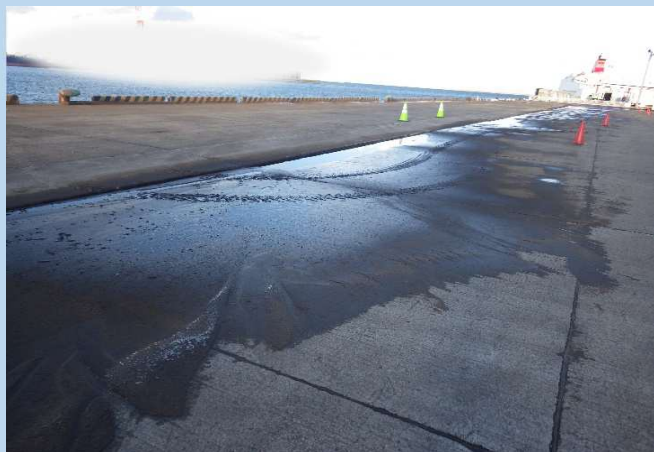
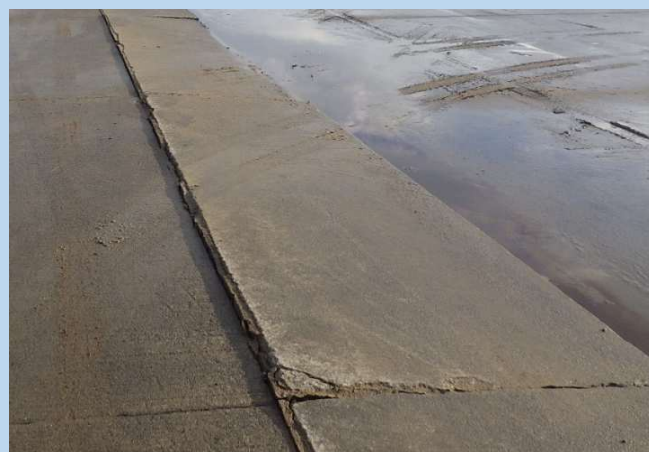
被災時の状況

八太郎N岸壁は地震によりエプロン部に段差が発生しました。4月1日から国の補助金を受けて復旧工事に着手しています。

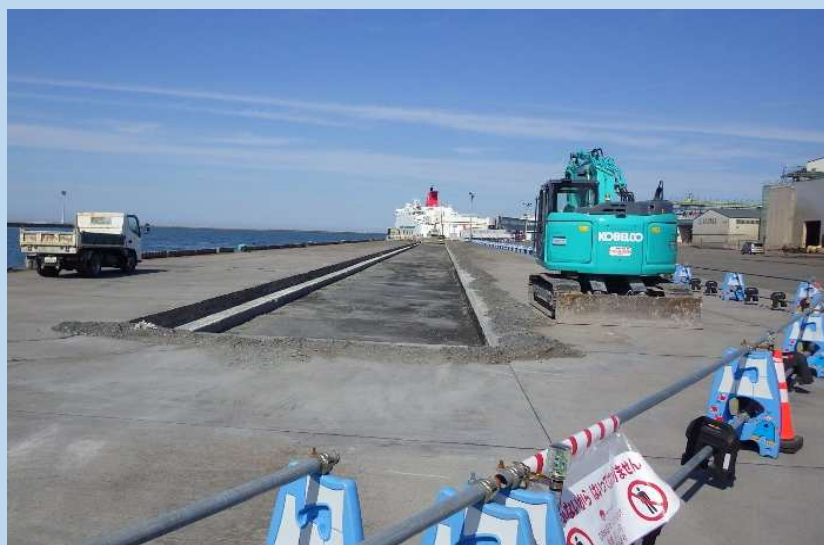
令和8年6月1日 現場の状況

破損した既存コンクリート舗装の撤去が完了し、コンクリート舗装の原形復旧をこれから施工していきます。

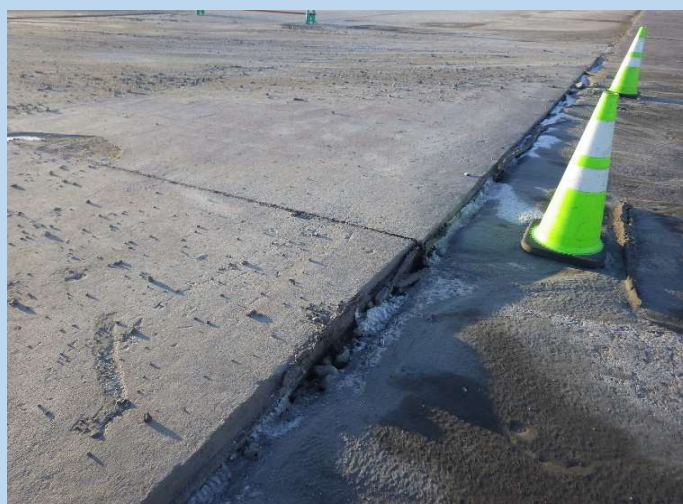
被災時の状況

地震によって液状化が発生し、土砂が噴砂しました。その影響でコンクリート舗装が持ち上がったため、舗装の下に空洞が生じ、舗装目地部に段差が発生しました。4月1日から国の補助金を受けて復旧工事に着手しています。

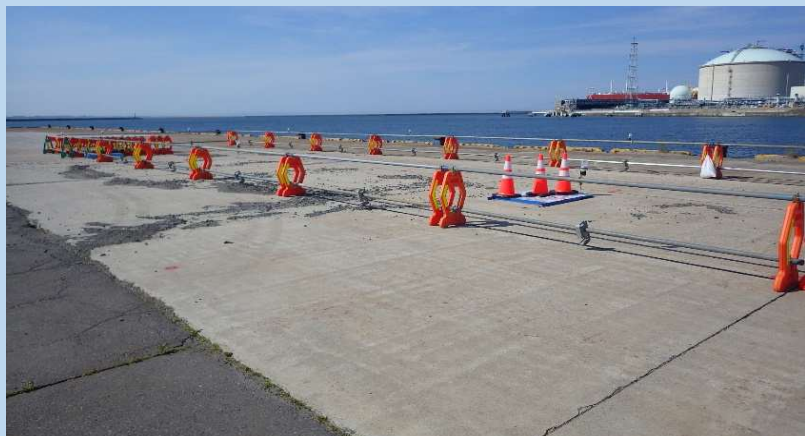
令和8年6月1日 現場の状況

これから、舗装の撤去に着手します。

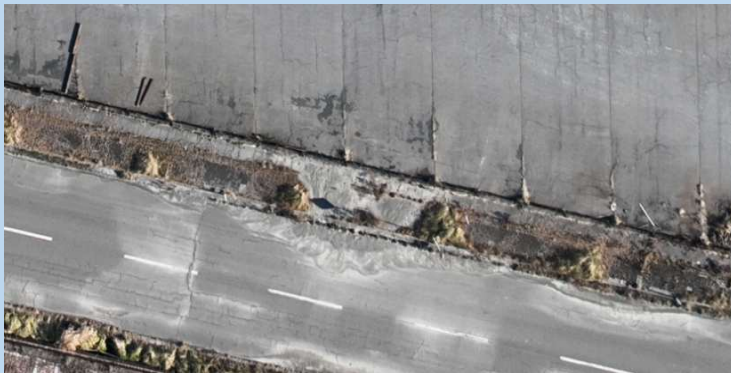
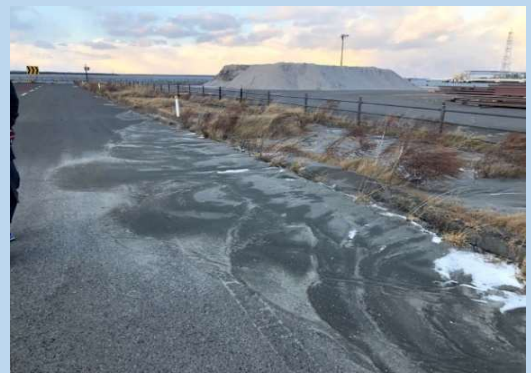
被災時の状況

地震によって液状化が発生し、土砂が噴砂しました。その影響で道路の舗装と側溝が持ち上がり、段差が生じました。舗装をもとの状態に戻すため、4月1日から国の補助金を受けて復旧工事に着手しています。

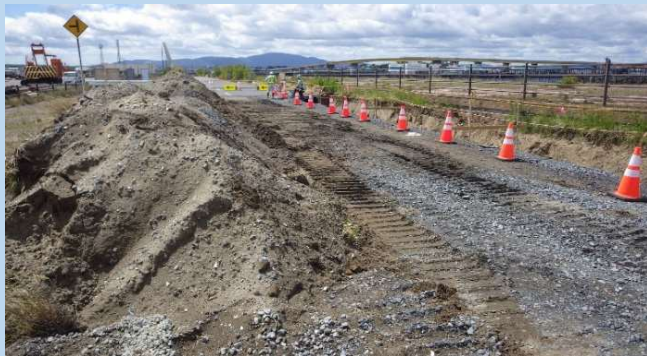
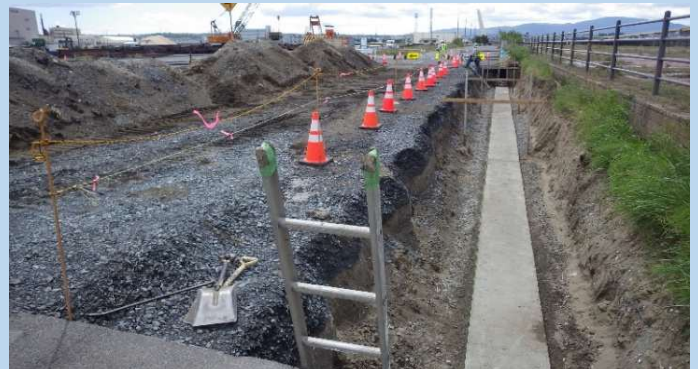
令和8年5月29日 現場の状況

既設舗装、既設側溝の撤去 → 完了
側溝の復旧 → 工事中（現在）
舗装の復旧 → 未着手（6月中予定）
