# 青森県における近年の災害

令和5年6月2日  
青森県県土整備部

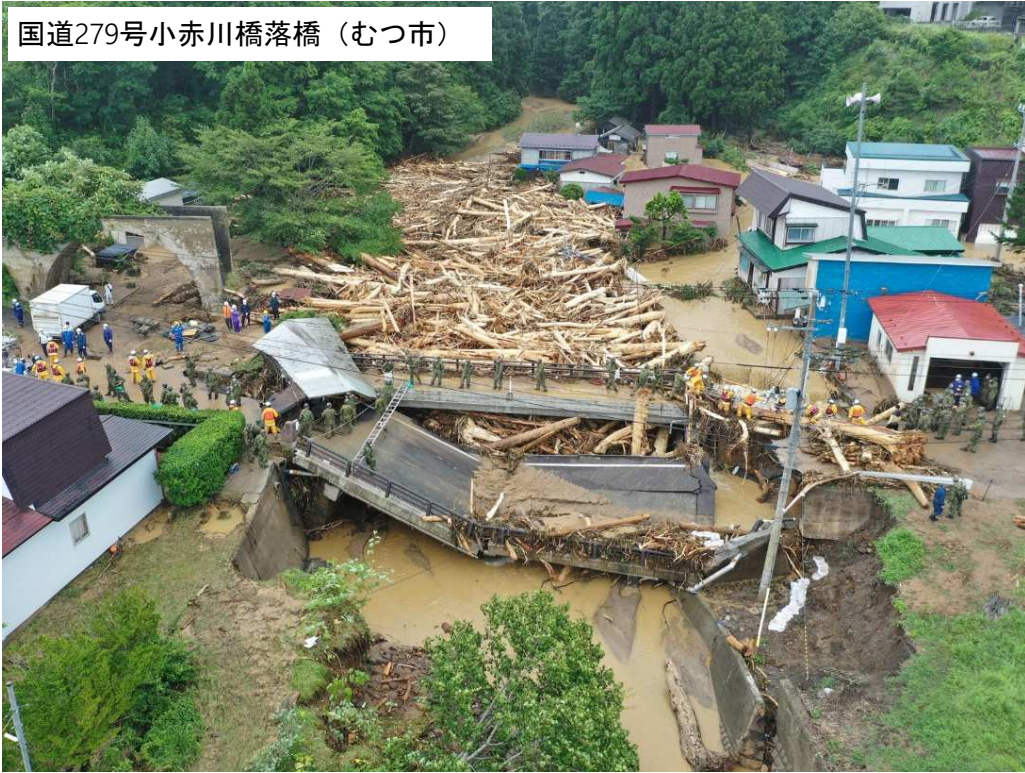
国道279号小赤川橋落橋 (むつ市)

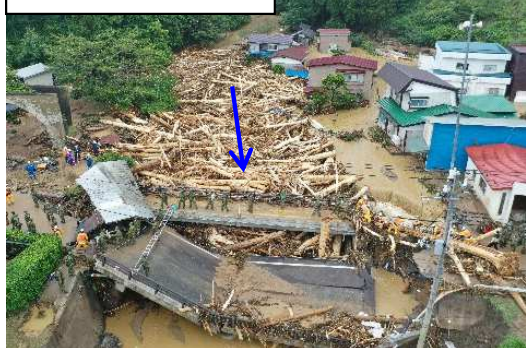
令和3年8月9日から10日にかけての大雨により、むつ市周辺では記録的な降雨量を観測し、小赤川では大量の流木が河道を閉塞し、下流の家屋等が甚大な被害を受けたことから、災害関連緊急砂防事業により既設の砂防堰堤を改良し、再度災害の防止を図る。

流木 河道閉塞状況

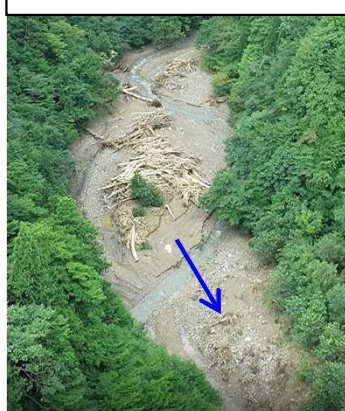
不安定土砂・流木堆積状況

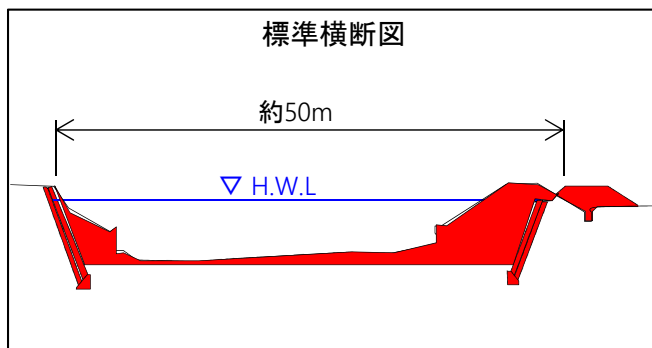
標準横断面図

河川名 : 二級中村川水系中村川  
 事業内容 : 築堤 400m、掘削1,400m  
 護岸1,300m、橋梁 1橋 等  
 事業費 : 5,000百万円 (国費2,500百万円)  
 着手年度 : R4年度～  
 施工地 : 鱒ヶ沢町

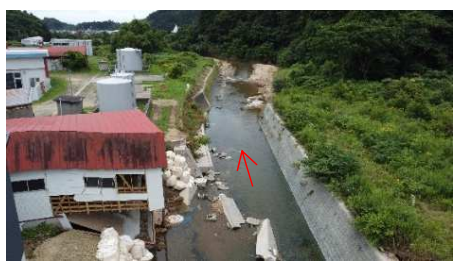
▲倉庫の被災状況

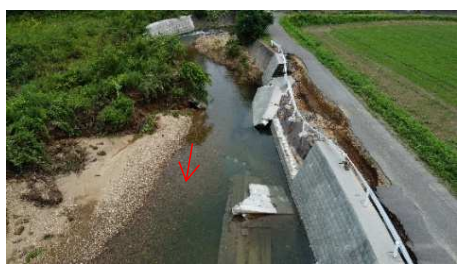
▲護岸崩壊の状況

- 河川名 : 二級河川 脇野沢川水系脇野沢川
- 施工地 : むつ市脇野沢
- 事業内容 : 延長 L=313.8m  
河道拡幅、護岸等
- 事業費 : 約2.8億円 (うち改良費約0.9億円)
- 着手年度 : 令和4年度～令和6年度 (予定)

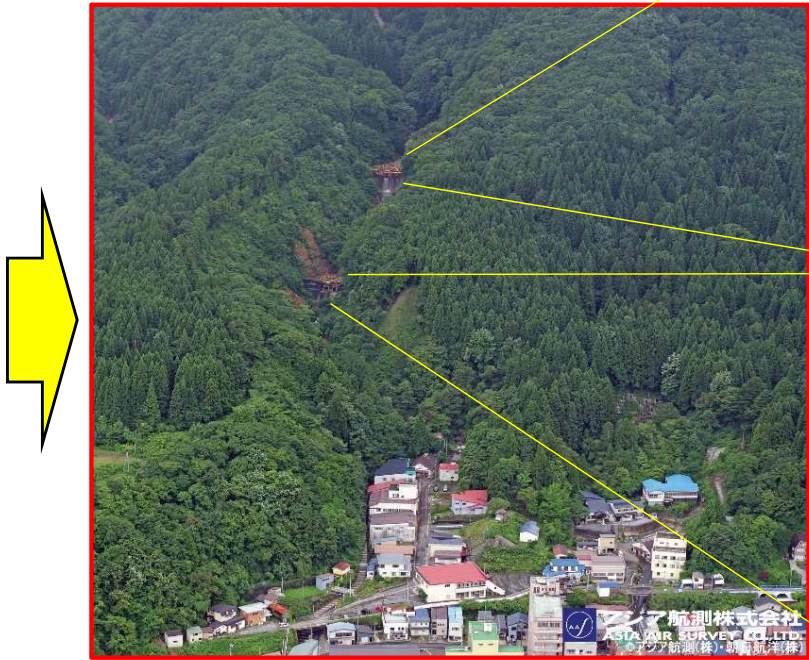
災害発生日 : 令和3年8月10日  
 降雨状況 : 連続雨量 394mm (8月8日22時~11日7時)  
 時間最大雨量 59mm (8月10日6時~7時)  
 ※下風呂雨量観測所  
あおもりけん しもきたぐん かざまうらむら しもふる  
 発生箇所 : 青森県下北郡風間浦村下風呂  
 崩壊状況 : 土石流捕捉量 (調査中)  
 状況 : 8月9日からの大雨により土石流が発生したが、砂防堰堤が整備されており土砂及び流木を捕捉。下流地区への被害を未然に防止し効果を発揮した。

土石流発生直後 (R3.8.11)

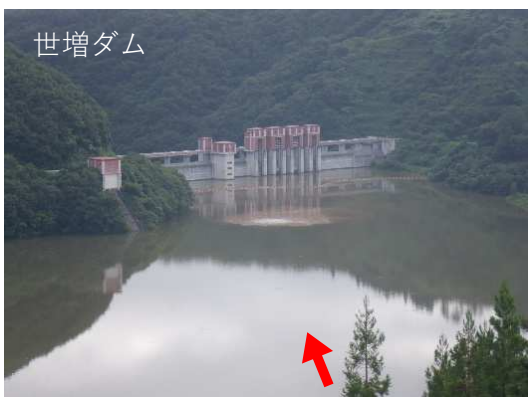
世増ダム

ダムへ貯留状況  
8/4 6:00頃 貯水位EL98.65m

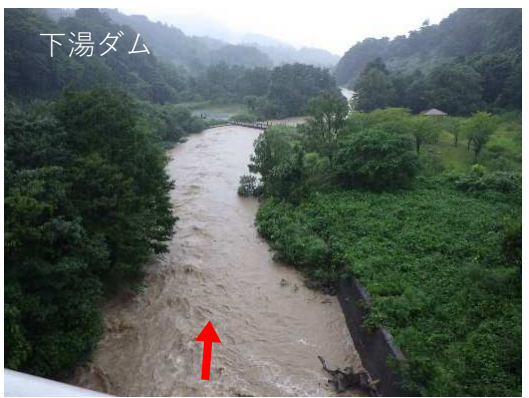
下湯ダム

ダムへの流入状況  
8/9 16:00頃 流入量約110m<sup>3</sup>/s

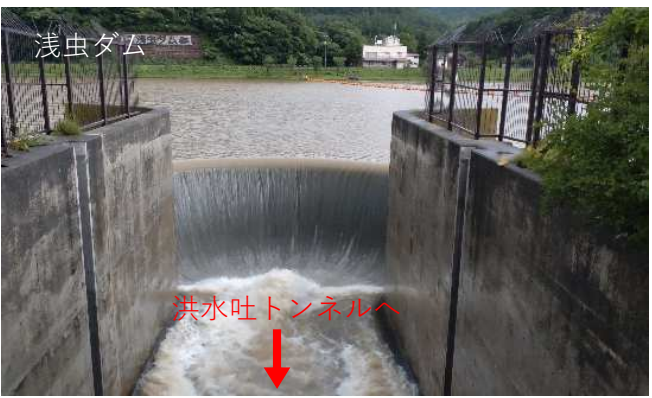
浅虫ダム

洪水吐きトンネルへの放流状況  
8/12 5:30頃 放流量約4.4m<sup>3</sup>/s

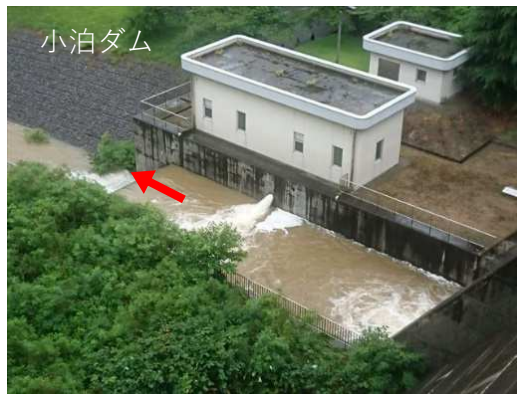
小泊ダム

貯水位低下のためバルブから放流  
8/15 16:00頃
