# 令和4年8月3日からの大雨による 被害概要(速報)

令和4年10月21日  
青森県県土整備部

Ver5.0

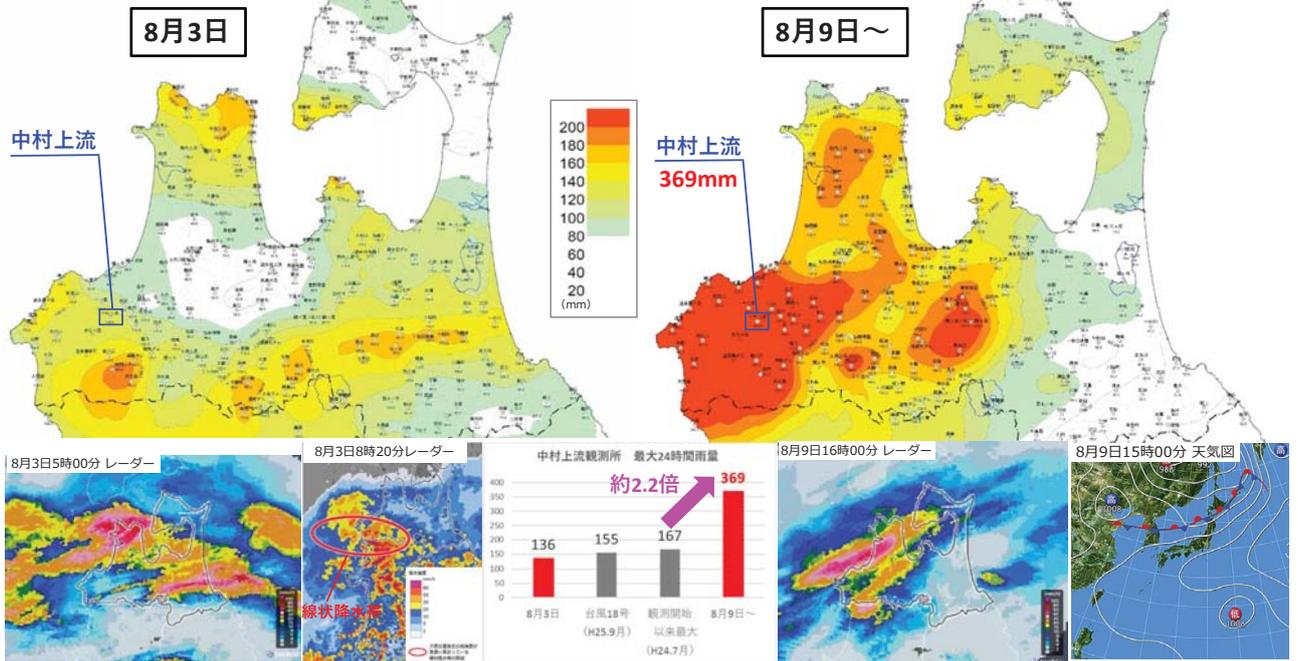
### 最大24時間雨量線図

- 8月3日前線の影響で県内全域で豪雨となった。
- 県内で初めて線状降水帯が津軽地方で確認され、深浦町及び鱒ヶ沢町で記録的短時間大雨情報が発表された。
- 県内33箇所の観測地点で、最大24時間雨量150mm以上を観測した。

- 8月9日から前線の影響で主に中南、西北、鱒ヶ沢地域で豪雨となった。
- 9日には深浦町で記録的短時間大雨情報が2回発表された。  
【①7:16(時間雨量100mm) ②14:17(時間雨量90mm)】
- 中村上流観測所では最大24時間雨量が369mmに達し、これは2001年の観測開始以来、最大。

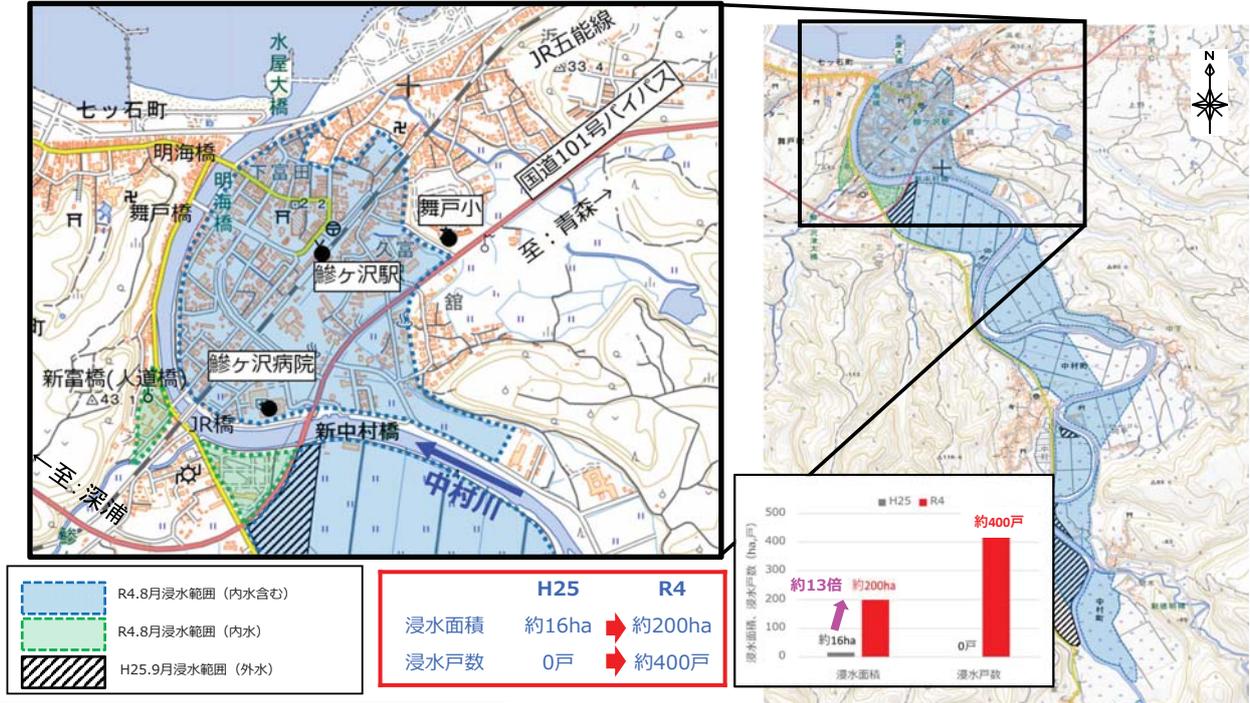
# 中村川被災状況及び応急対応状況

- 8月9日、中村川水系中村川で洪水が発生し、市街地約40ha、約400戸が浸水。
- 平成25年9月の既往最高水位を約50cm超える最高水位を観測。
- 被災後直ちに地元建設業者が復旧作業に着手、護岸崩壊部に大型土のう設置。
- 鰐ヶ沢浄化センターについては、国交省ポンプ車2台による内水排水作業により、浸水解消。

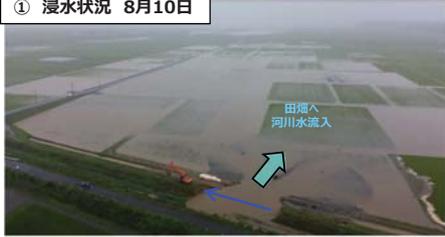
① 浸水状況 8月10日

- 8月10日、岩木川水系中里川で延長約30m破堤、約100haの農地が浸水。
- 被災後直ちに地元建設業者が応急仮締切に着手し、8月23日に作業完了。
- 国交省ポンプ車2台及び農水省ポンプ4台による排水作業により浸水解消。

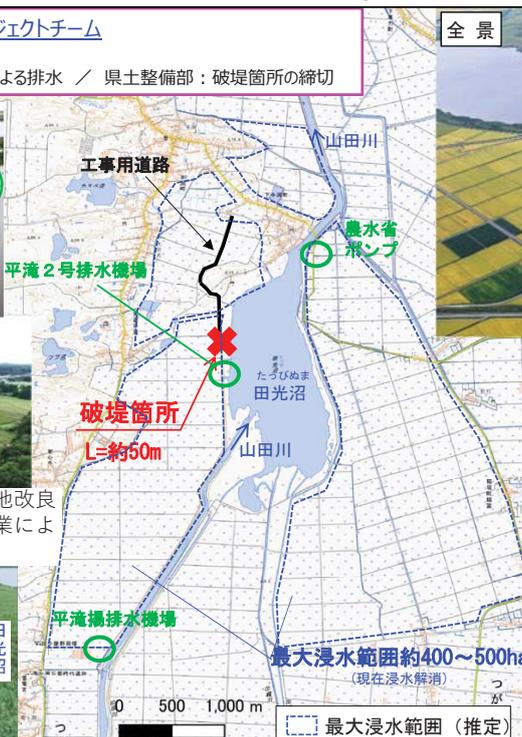
※国土地理院の地理院地図に浸水範囲等を加筆

- 8月10日、田光沼西側堤防の一部(約50m)が破堤し浸水発生。また田光沼東側は内水により浸水発生。
- 県農林水産部と県土整備部は、早期効果発現のため「浸水解消プロジェクトチーム」を組織。
- 農林水産部側での排水作業及び県土整備部の応急仮締切(8月25日完了)により浸水解消。

最大浸水範囲約400~500ha (現在浸水解消)

応急仮締切及び土地改良区等による排水作業により浸水解消

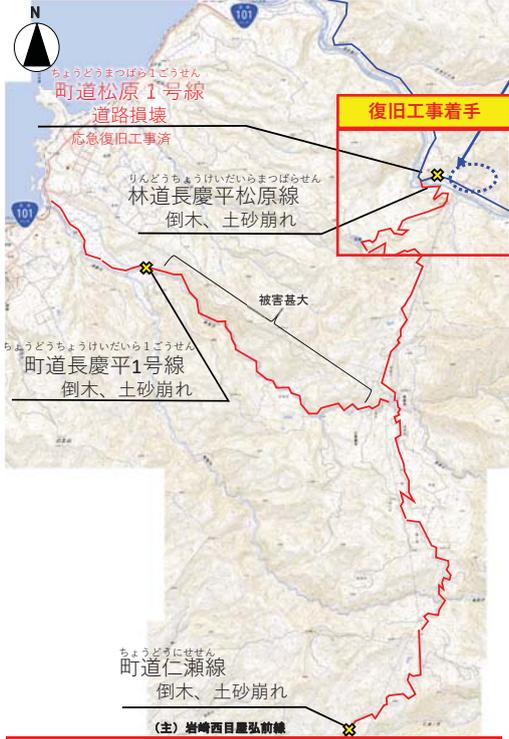
被災状況 8/10

- 8月9日、町道松原1号線松原地区において、大雨により道路(護岸)が大規模に崩落し、松原地区が孤立。
- 8月12日に歩行空間と駐車場を確保して孤立は解消したが、車は通行できない状況が続いている。
- 8月21日の知事現場調査において、町長から早期復旧に関する要請を受け、県が22日から復旧に着手。
- 応急復旧により9月1日午前6時から車両通行開始(片側交互)。

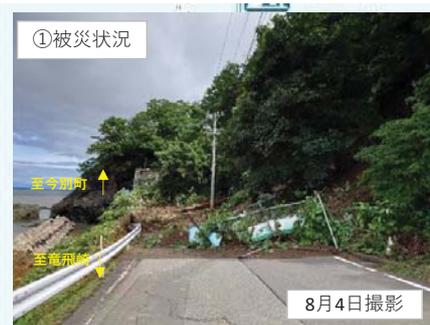
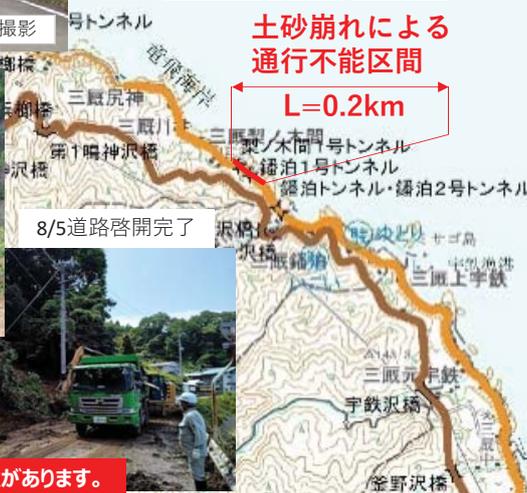
- 8月3日、国道339号の梨ノ木間1号トンネル付近の延長約0.2kmの通行止めが発生。
- 被災後直ちに地元建設業者が復旧作業に着手、2日後に道路啓開、5日後に安全対策を迅速に完了。
- その後の大雨により再度の安全確認を行い、8月12日午前9時より片側交互通行を開始。

10~12日の大雨後の安全を確認し、片側交互通行を開始(8/12の9時)

8/6大型土のう設置完了  
8/8法面保護シート設置完了

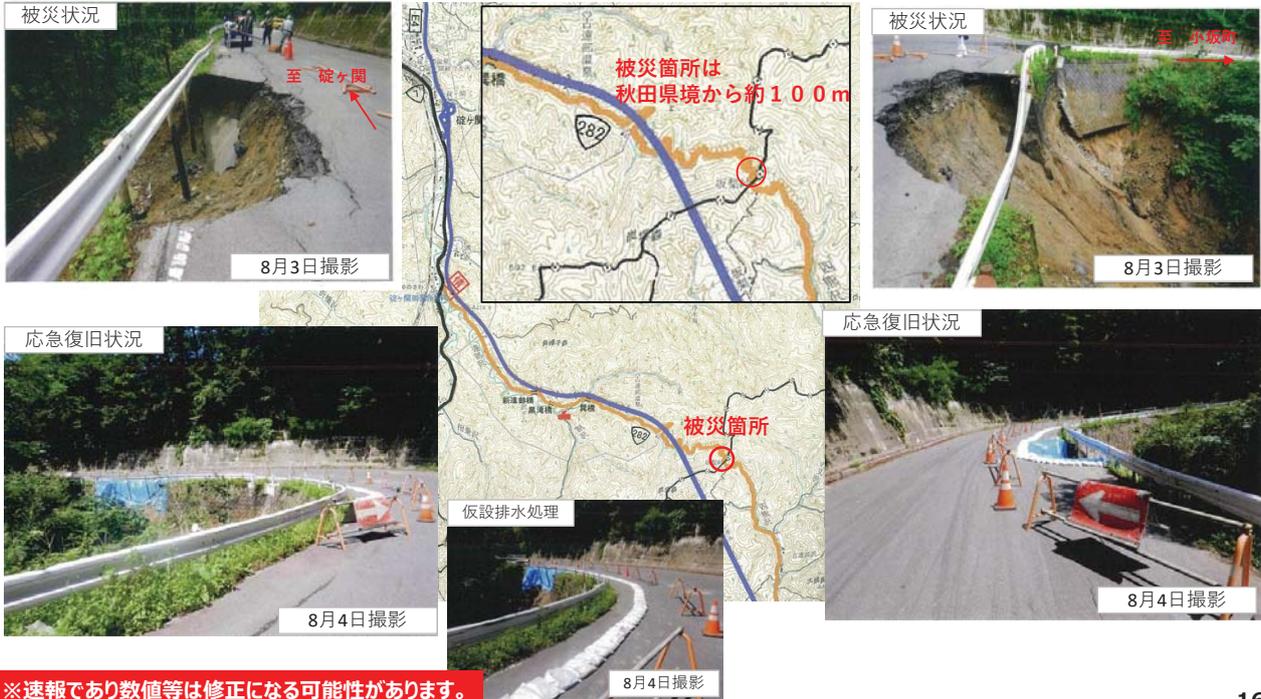
- 8月3日、国道282号平川市西碓ヶ関山国有林において、豪雨による道路路肩部及び法面の決壊が発生し、同日午前11時30分から全面通行止め。
- 被災当日の8月3日から道路路肩から法面上部への保護シート設置、土嚢による仮設排水処理を実施。
- 被災翌日の8月4日午前9時より全面通行止めを解除し、片側交互通行による交通開放。

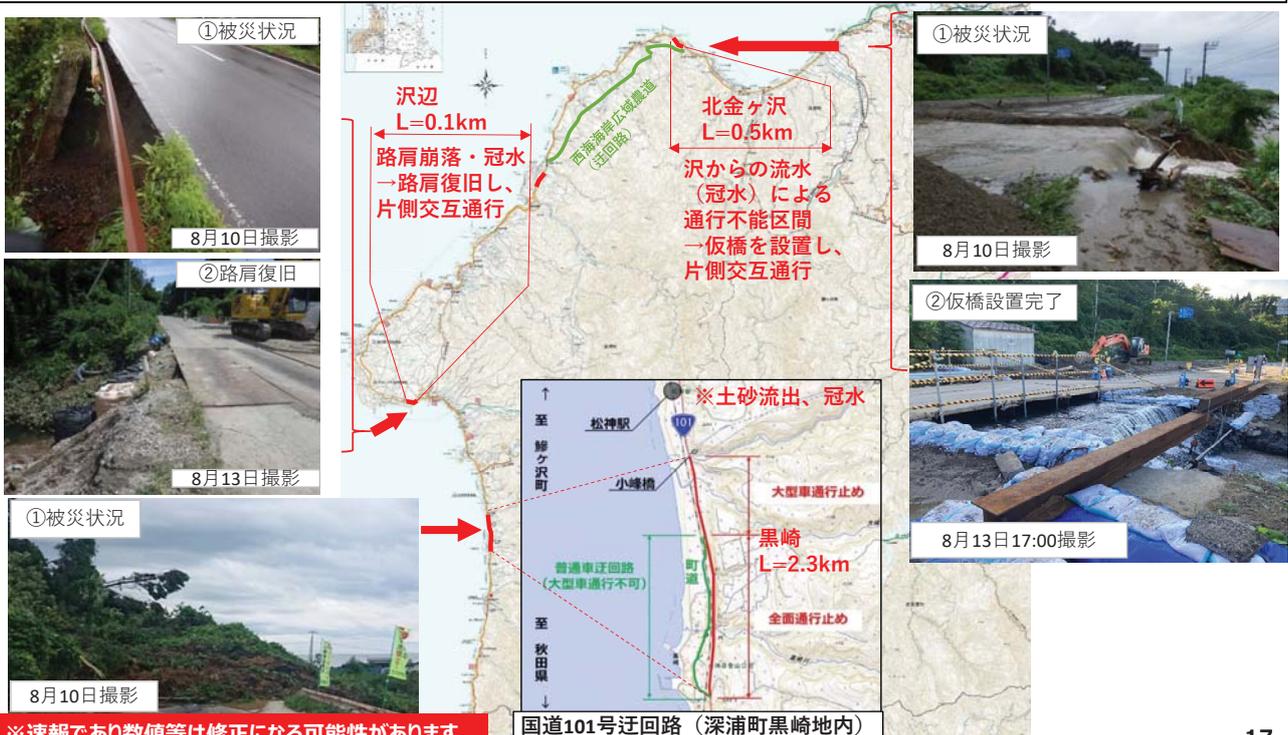
- 8月9日、国道101号の5箇所でも全面通行止めが発生。8月12日17時までに3箇所での交通開放を完了。
- 北金ヶ沢の冠水については仮橋の設置によって、13日15時に片側交互通行に移行。
- 黒崎地内の町道活用で、普通車は、秋田県への通過は可能であるが、大型車の通行が分断された状態となった。
- 黒崎地区の土砂撤去作業により対応完了、25日16時に片側交互通行で交通開放。

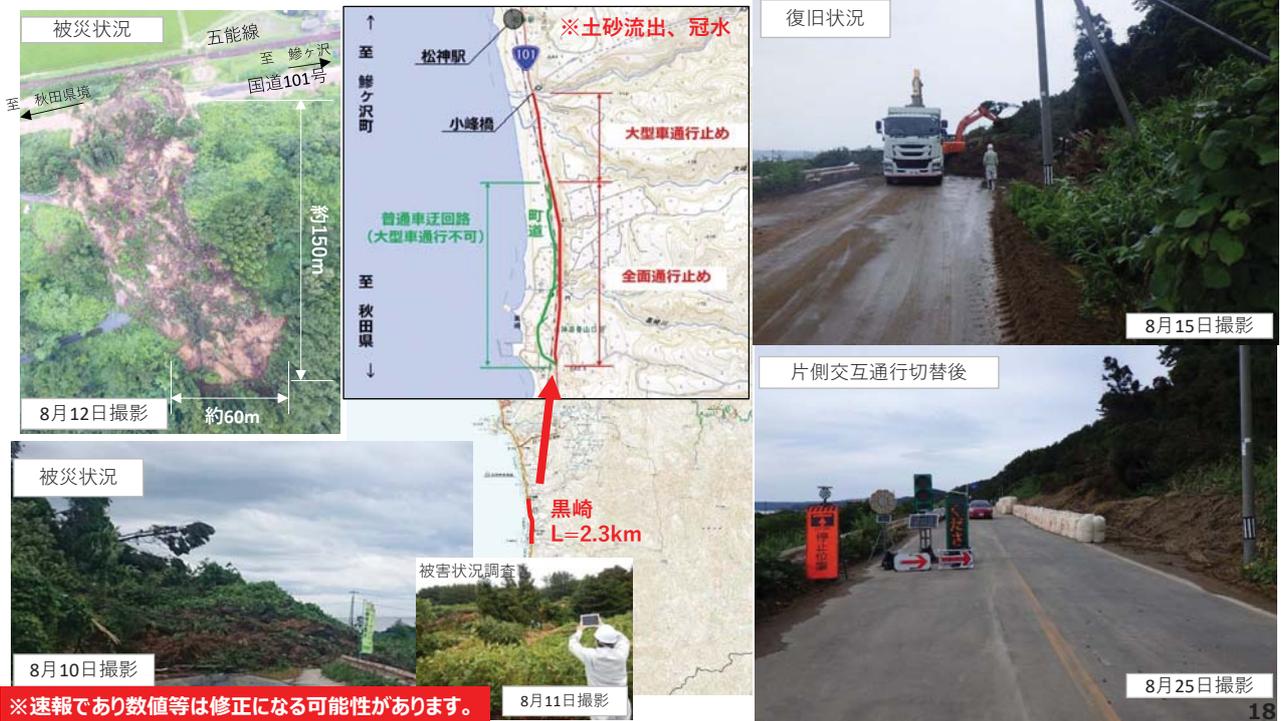
- 8月9日、国道101号深浦町黒崎地区において土砂崩落に伴う全面通行止めが発生。
- 町道活用により普通車の通過は可能であるが、大型車の通行が分断された状態となった。
- 8月11日には被害状況調査を行い、8月15日からの土砂撤去により応急復旧完了、25日16時に片側交互通行で交通開放。

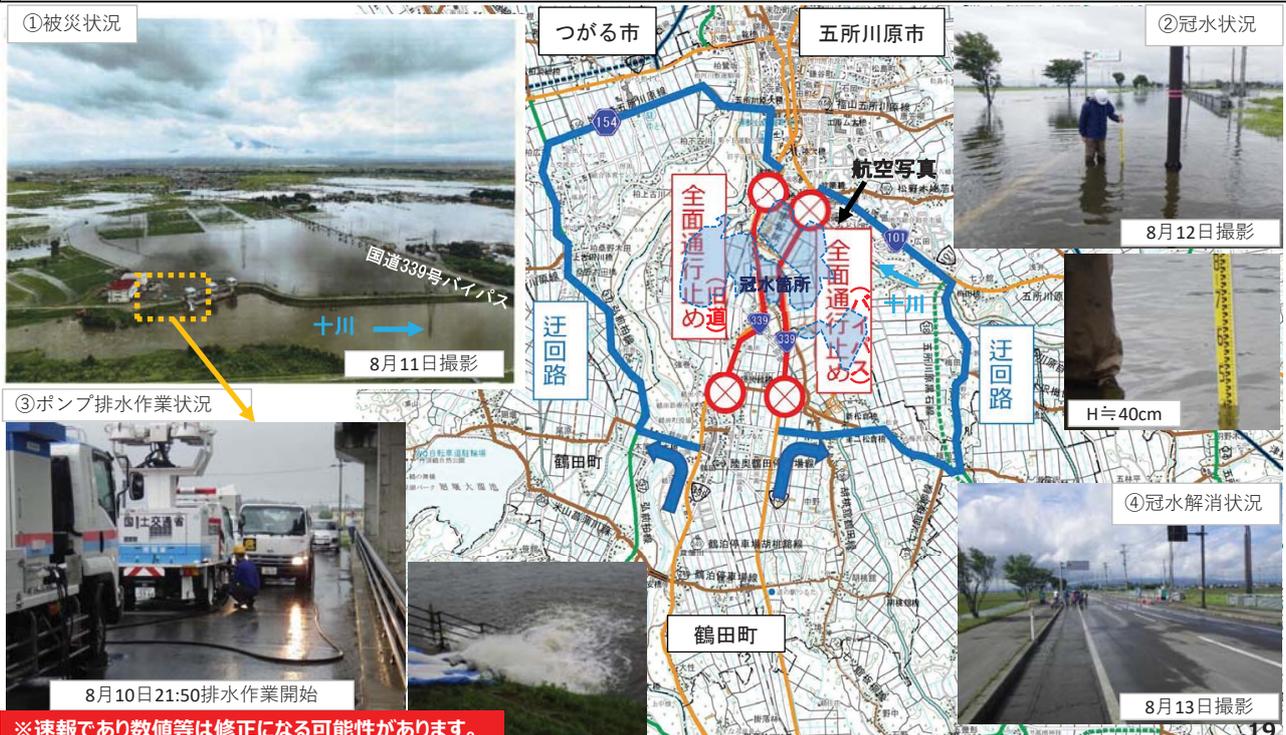
- 8月9日から大雨により、国道339号の五所川原市姥苧菖蒲地区(バイパス)及び同市湊船越地区(旧道)において、10日から道路冠水による通行止めが発生。
- 被災当日の8月10日からポンプ車による排水作業を開始し、3日後には冠水状態が解消。
- 8月13日午前7時より旧道の通行止めを解除、同日午前9時よりバイパスの通行止めを解除。

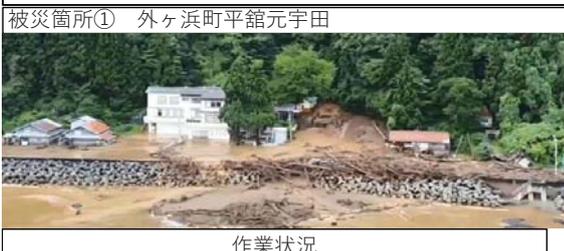
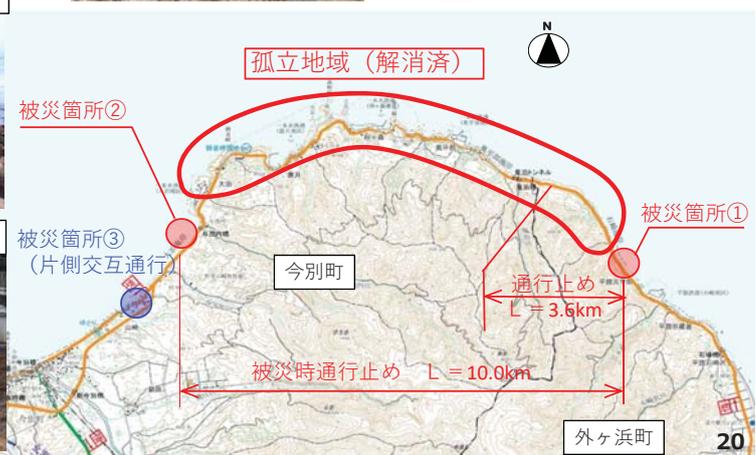
- 8月12日未明の大雨により、国道280号外ヶ浜町平館元宇田と今別町山崎の2箇所で大規模な土砂崩落が発生し、一時、孤立集落が発生した。
- 8月12日 山崎地区対応完了→孤立解消 L = 3.6km 全面通行止。
- 孤立は解消したが、両地区の行き来には、鰯ヶ沢蟹田線や今別蟹田線などの広域な迂回が必要となった。
- 元宇田地区の通行止解除のために土砂や流木の撤去作業を実施し応急復旧完了、8月30日午前9時に交通開放。

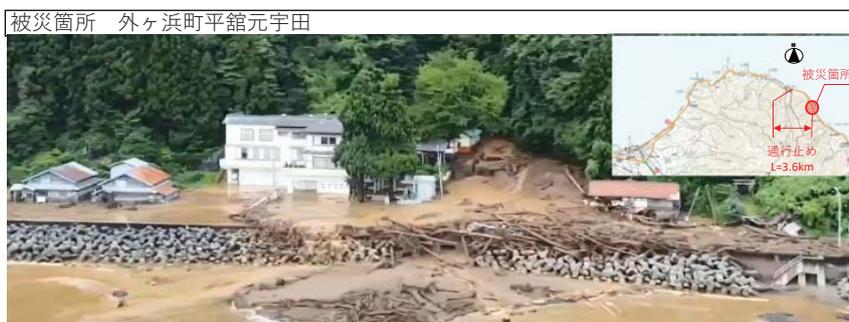
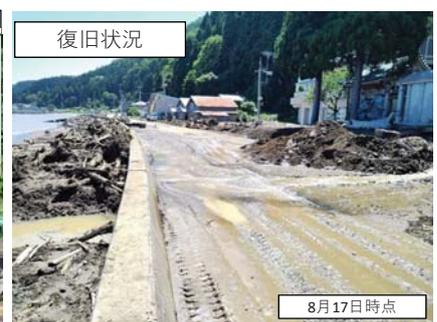
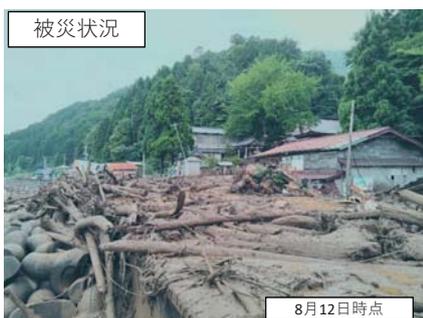
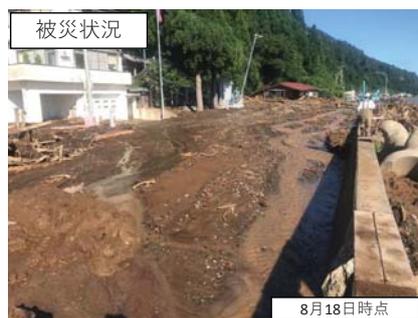
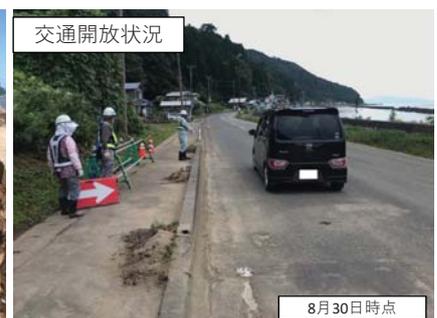
- 8月12日未明の大雨により、国道280号外ヶ浜町平館元宇田地区で土砂崩落が発生した。
- 被災直後の8月12日から土砂・流木の撤去作業を開始。
- 撤去作業を早急に進めたが、8月18日からの降雨により再度、土砂崩落が発生した。
- 土砂・流木の撤去及び湧水の切り回し作業を実施し応急復旧完了、8月30日午前9時から交通開放。

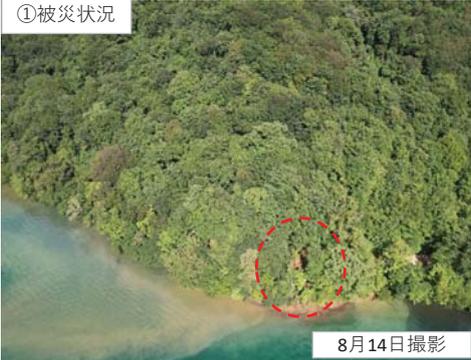
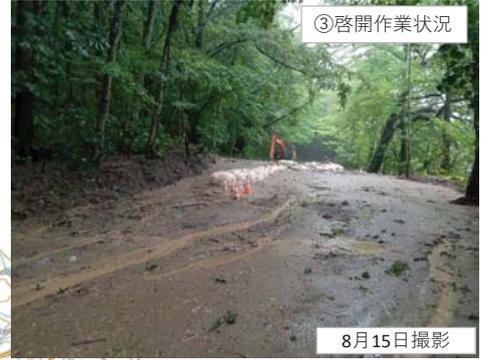
①被災状況

- 8月12日から13日の大雨により国道103号の十和田市子ノ口地区において全面通行止めが発生。
- 8月15日から土砂撤去作業開始。15日から16日の大雨により土砂流出による再度災害発生。
- 大型土のう設置による安全対策を実施。8月17日14時より片側交互通行による交通確保。

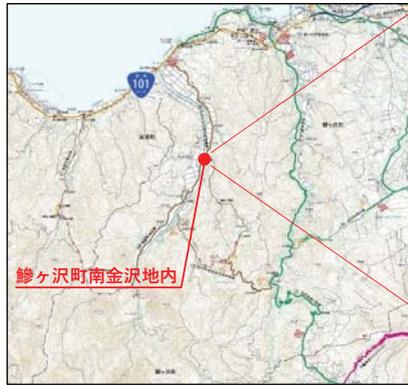
被災状況：8月16日撮影（側面②）

- 鱒ヶ沢町道山子線の開晴橋において、一部橋脚が沈下したため橋梁の全面通行止めを実施。
- P3橋脚が約60cm沈下している他、支承・伸縮継手等の損傷が確認された。
- 詳細な調査を実施し、沈下原因を特定した後、復旧工法を選定する必要がある。
- 8月18日の鱒ヶ沢町長からの要望を受け、8月21日に正式に県の権限代行による災害復旧を行うことを決定。

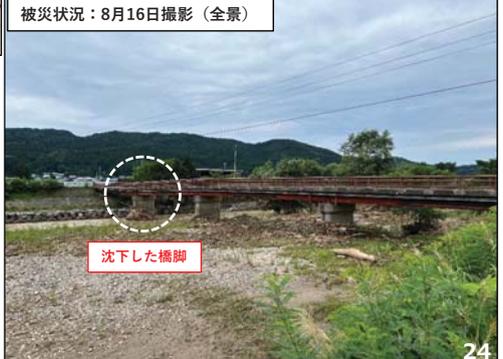
被災状況：8月16日撮影（全景）

沈下した橋脚

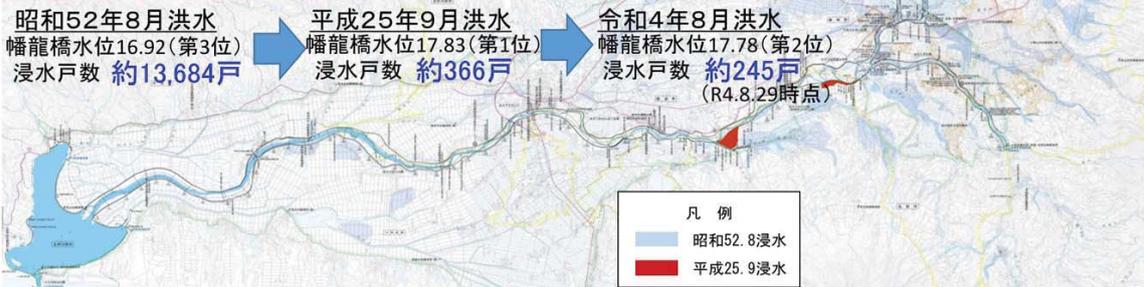
### 既往洪水における浸水範囲の比較

- 岩木川では、戦後最大の被害となった昭和52年8月洪水以降、大洪水に対応するため、浅瀬石川ダム・津軽ダムの建設、堤防整備、河道掘削等の河川整備を実施。
- 今回の出水では、岩木川中流域（幡龍橋水位観測所、板柳町）で平成25年9月洪水（既往最高水位）と同程度の水位を観測した一方で、浸水面積は大幅に減少し、整備効果が現れたものと考えられる。

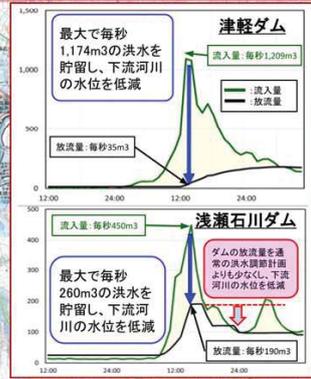
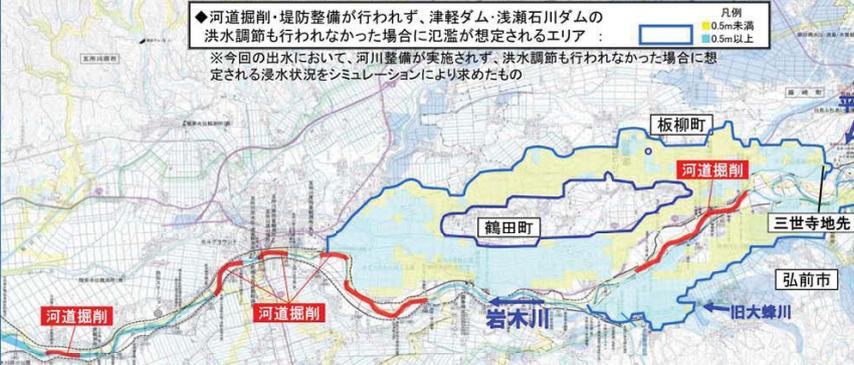
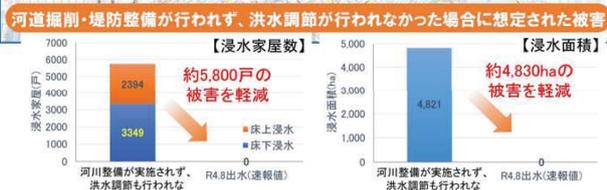
### 津軽ダム・浅瀬石川ダムによる洪水調節

- 今回の出水と同規模であるH25.9出水においては、無堤部であった「三世寺地区」等において、床上・床下浸水等の被害が発生。
- その後の河道掘削や、浅瀬石川ダムと平成28年度に完成した津軽ダムの防災操作により河川水位を低減させるとともに、三世寺地区等の堤防を平成28年度までに整備したことにより、今回は外水氾濫を回避。
- 仮に、これらの河川整備が実施されず、洪水調節も行われなければ、鶴田町、板柳町、弘前市市街地への氾濫により、約5,800戸(浸水面積4,830ha)の浸水被害が発生していたと推定。
