事例 77～事例 137  
(平成11年度～平成20年度)

# 土砂災害事例とりまとめ台帳の見方

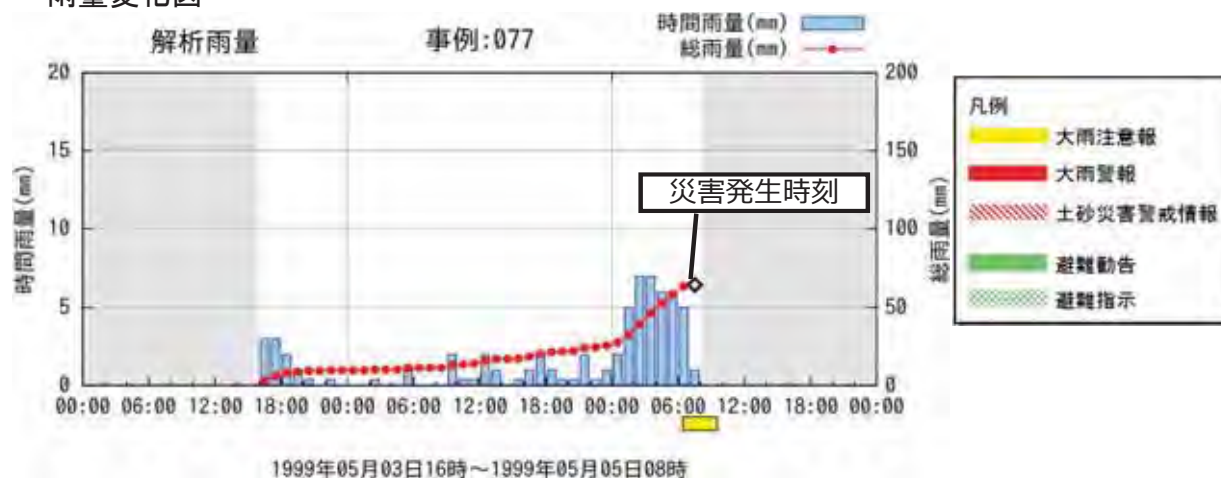
#### 雨量変化図

| 降雨要因 | 低気圧 | 降雨期間 | 40時間 | 1999年05月03日16時～05月05日08時 | | | |
| 総雨量 | 65 mm | 最大時間雨量 | 7 mm | 1999年05月05日03時～05月05日04時 | | | |
| | | 最大24時間雨量 | 53 mm | 1999年05月04日08時～05月05日08時 | | | |

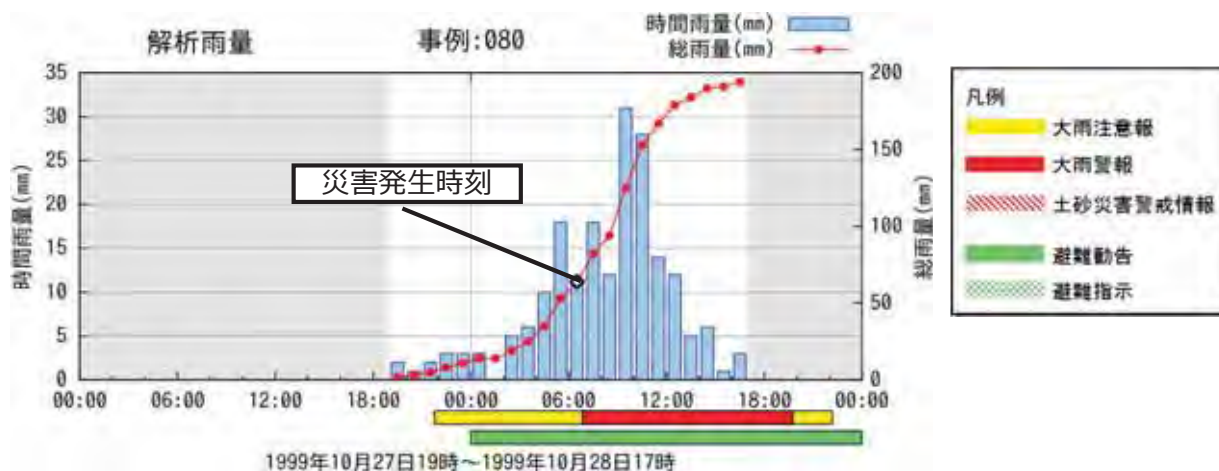
### 雨量変化図

| 降雨要因 | 低気圧 | 降雨期間 | 22時間 | 1999年10月27日19時～10月28日17時 | | | |
| 総雨量 | 194 mm | 最大時間雨量 | 31 mm | 1999年10月28日09時～10月28日10時 | | | |
| | | 最大24時間雨量 | 194 mm | 1999年10月27日19時～10月28日17時 | | | |

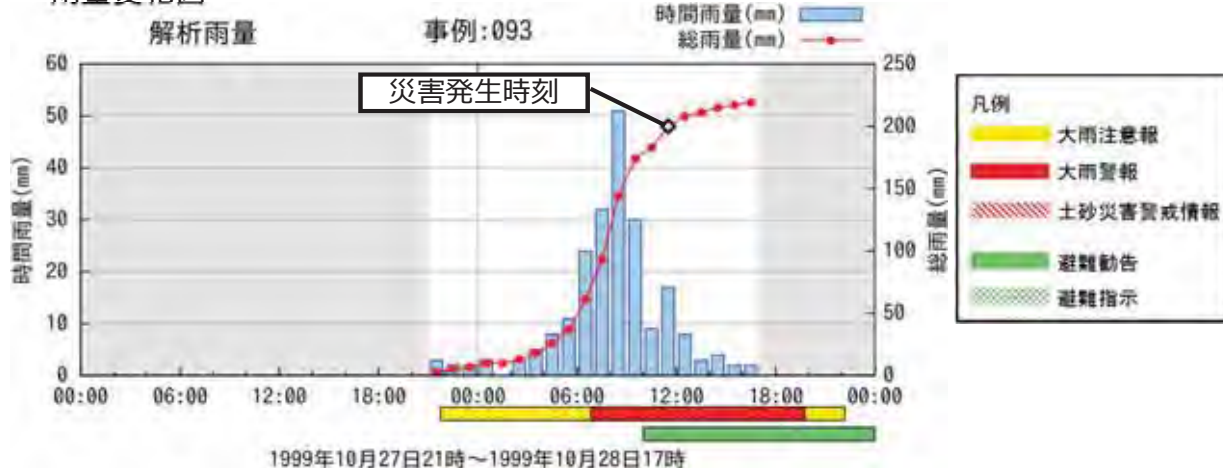
### 雨量変化図

| 降雨要因 | 低気圧 | 降雨期間 | 20時間 | 1999年10月27日21時～10月28日17時 | | | |
| 総雨量 | 219 mm | 最大時間雨量 | 51 mm | 1999年10月28日08時～10月28日09時 | | | |
| | | 最大24時間雨量 | 219 mm | 1999年10月27日21時～10月28日17時 | | | |
