事例 1～事例 76  
(昭和53年度～平成10年度)

# 土砂災害事例とりまとめ台帳の見方

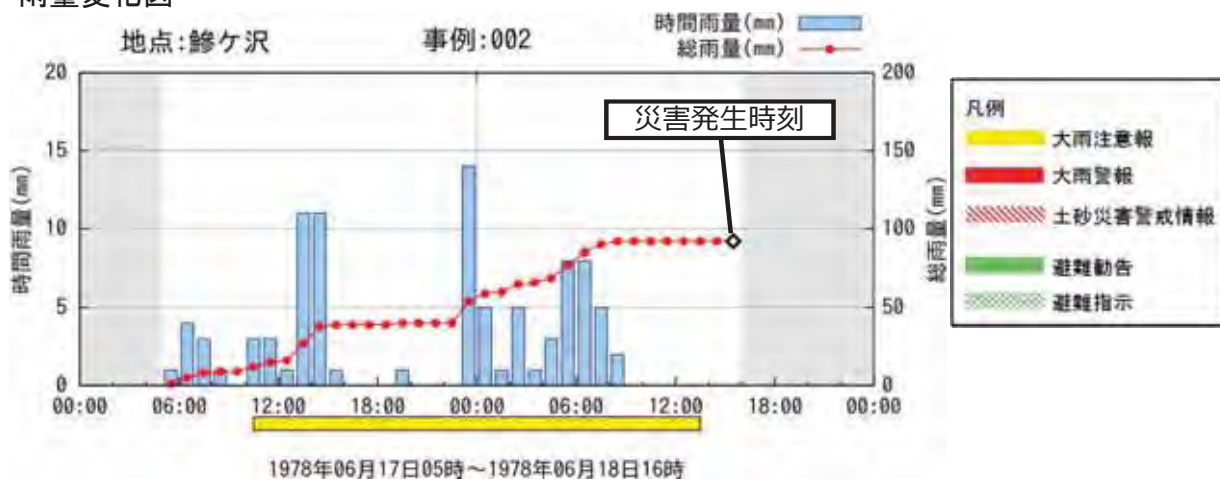
### 雨量変化図

| 事例番号 | 2 | 災害発生日 | 1978年(昭和53年) | 6月18日16時 | A | 災害の種別 | がけ崩れ |
| 崩壊の状況 | 高さ(長さ)(m) | 15 | 幅(m) | 7 | 面積(m <sup>2</sup> ) | 105 | |
| | 勾配(度) | 40 | 土砂量(m <sup>3</sup> ) | 30 | 自然/人工(高さ:m) | 自然(H=25) | |
| 降雨要因 | 停滞前線 | 降雨期間 | 35時間 | 1978年06月17日05時～06月18日16時 | | | |
| 総雨量 | 92 mm | 最大時間雨量 | 14 mm | 1978年06月17日23時～06月18日00時 | | | |
| | | 最大24時間雨量 | 83 mm | 1978年06月17日10時～06月18日10時 | | | |

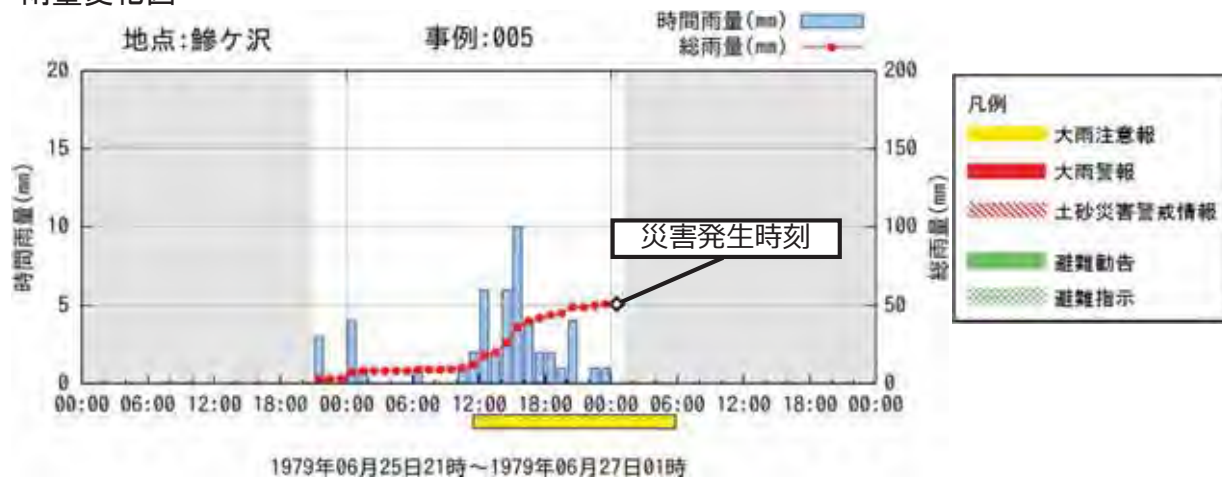
#### 雨量変化図

| 事例番号 | 5 | 災害発生日 | 1979年(昭和54年) | 6月27日1時 | A | 災害の種別 | がけ崩れ |
| 崩壊の状況 | 高さ(長さ)(m) | 12 | 幅(m) | 27 | 面積(m <sup>2</sup> ) | 360 | |
| | 勾配(度) | 45 | 土砂量(m <sup>3</sup> ) | 100 | 自然/人工(高さ:m) | 自然(H=20) | |
| 降雨要因 | 低気圧 | 降雨期間 | 28時間 | 1979年06月25日21時～06月27日01時 | | | |
| 総雨量 | 51 mm | 最大時間雨量 | 10 mm | 1979年06月26日15時～06月26日16時 | | | |
| | | 最大24時間雨量 | 49 mm | 1979年06月25日21時～06月26日21時 | | | |

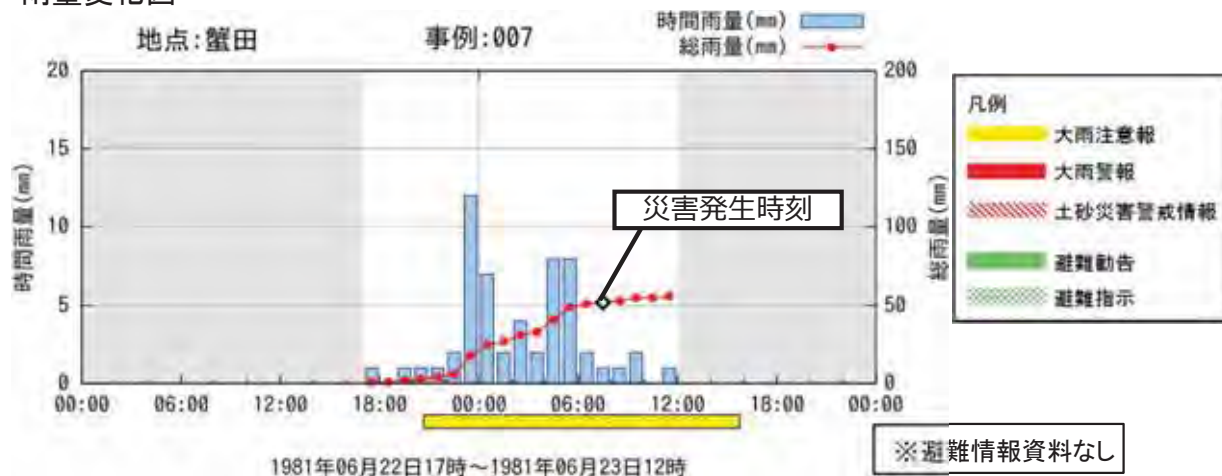
#### 雨量変化図

| 事例番号 | 7 | 災害発生日 | 1981年(昭和56年) | 6月23日8時 | A | 災害の種別 | がけ崩れ |
| 崩壊の状況 | 高さ(長さ)(m) | 9 | 幅(m) | 40 | 面積(m <sup>2</sup> ) | 360 | |
| | 勾配(度) | 50 | 土砂量(m <sup>3</sup> ) | 150 | 自然/人工(高さ:m) | 自然(H=10) | |
| 被害状況 | クラック巾1~30cm延長8m | | | | | | |
| 降雨要因 | 低気圧 | 降雨期間 | 19時間 | 1981年06月22日17時~06月23日12時 | | | |
| 総雨量 | 56 mm | 最大時間雨量 | 12 mm | 1981年06月22日23時~06月23日00時 | | | |
| | | 最大24時間雨量 | 56 mm | 1981年06月22日17時~06月23日12時 | | | |

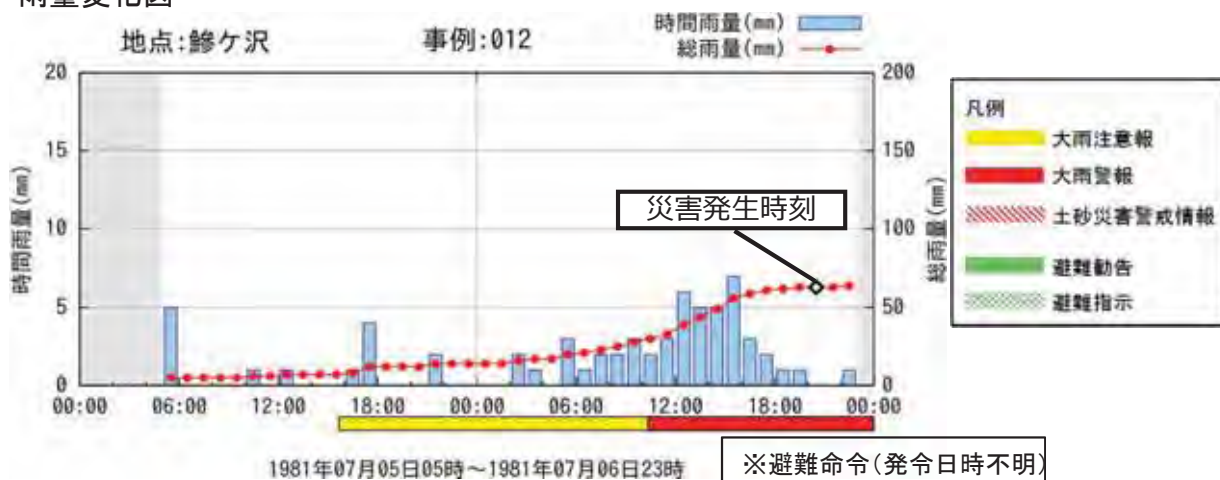
### 雨量変化図

| 事例番号 | 12 | 災害発生日 | 1981年(昭和56年) | 7月6日21時 | A | 災害の種別 | がけ崩れ |
| 崩壊の状況 | 高さ(長さ)(m) | 10 | 幅(m) | 40 | 面積(m <sup>2</sup> ) | 400 | |
| | 勾配(度) | 50 | 土砂量(m <sup>3</sup> ) | 4 | 自然／人工(高さ:m) | 自然(H=70) | |
| 被害状況 | 上部クラックL=30m、下部はらみ 災害報告綴りに「避難命令あり」の記載(発令日時不明) | | | | | | |
| 降雨要因 | 低気圧 | 降雨期間 | 42時間 | 1981年07月05日05時～07月06日23時 | | | |
| 総雨量 | 64 mm | 最大時間雨量 | 7 mm | 1981年07月06日15時～07月06日16時 | | | |
| | | 最大24時間雨量 | 51 mm | 1981年07月05日21時～07月06日21時 | | | |

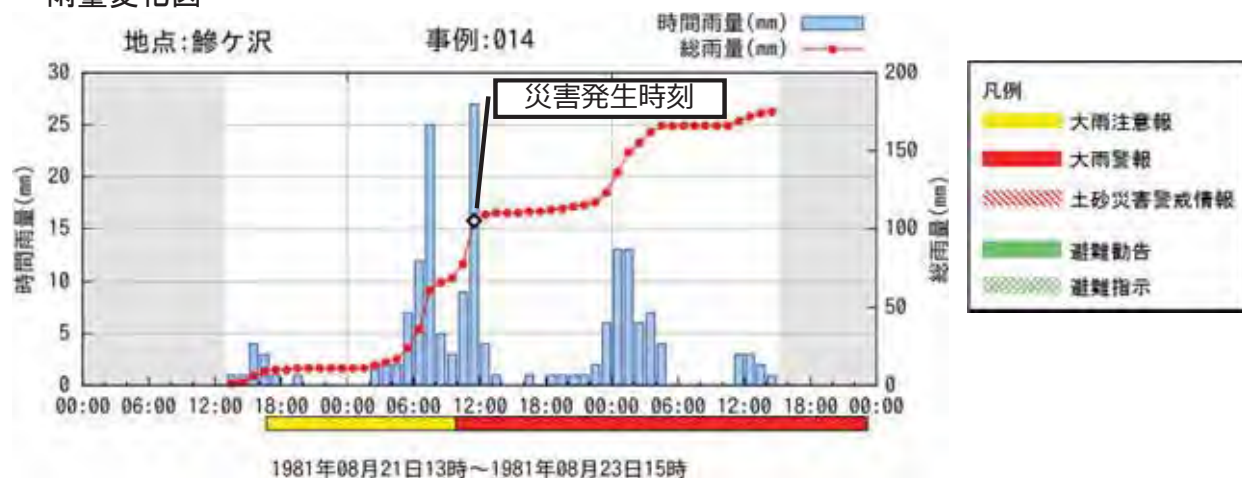
### 雨量変化図

| 事例番号 | 14 | 災害発生日 | 1981年(昭和56年) | 8月22日12時 | A | 災害の種別 | がけ崩れ |
| 崩壊の状況 | 高さ(長さ)(m) | 8 | 幅(m) | 10 | 面積(m <sup>2</sup> ) | 80 | |
| | 勾配(度) | 40 | 土砂量(m <sup>3</sup> ) | 30 | 自然／人工(高さ:m) | 自然 | |
| 降雨要因 | 台風 | 降雨期間 | 50時間 | 1981年08月21日13時～08月23日15時 | | | |
| 総雨量 | 175 mm | 最大時間雨量 | 27 mm | 1981年08月22日11時～08月22日12時 | | | |
| | | 最大24時間雨量 | 149 mm | 1981年08月22日05時～08月23日05時 | | | |

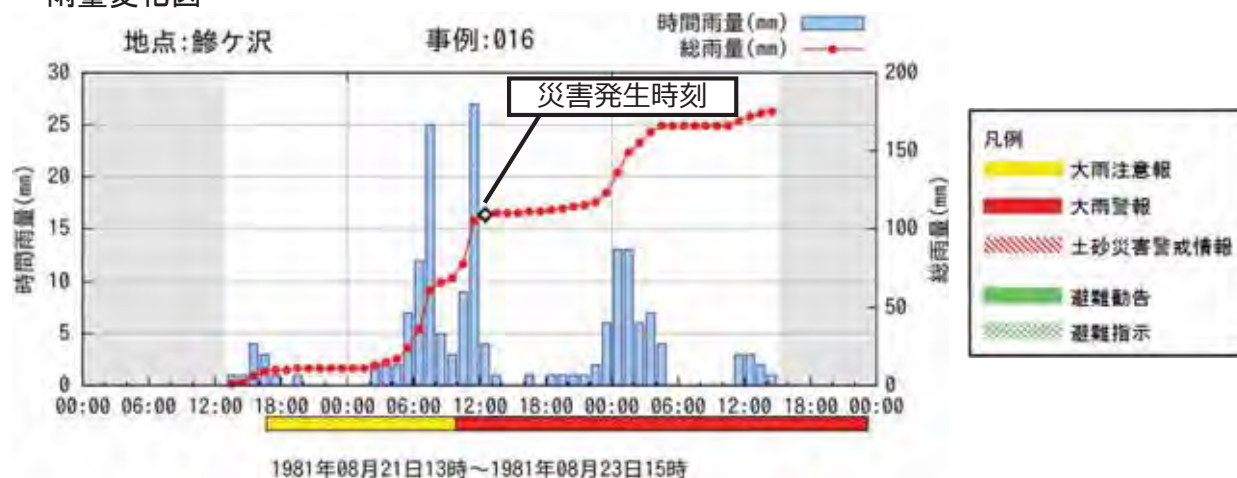
### 雨量変化図

| 事例番号 | 16 | 災害発生日 | 1981年(昭和56年) | 8月22日12時 | A | 災害の種別 | がけ崩れ |
| 崩壊の状況 | 高さ(長さ)(m) | 11 | 幅(m) | 25 | 面積(m <sup>2</sup> ) | 135 | |
| | 勾配(度) | 40 | 土砂量(m <sup>3</sup> ) | 45 | 自然/人工(高さ:m) | 自然 | |
| 降雨要因 | 台風 | 降雨期間 | 50時間 | 1981年08月21日13時～08月23日15時 | | | |
| 総雨量 | 175 mm | 最大時間雨量 | 27 mm | 1981年08月22日11時～08月22日12時 | | | |
| | | 最大24時間雨量 | 149 mm | 1981年08月22日05時～08月23日05時 | | | |

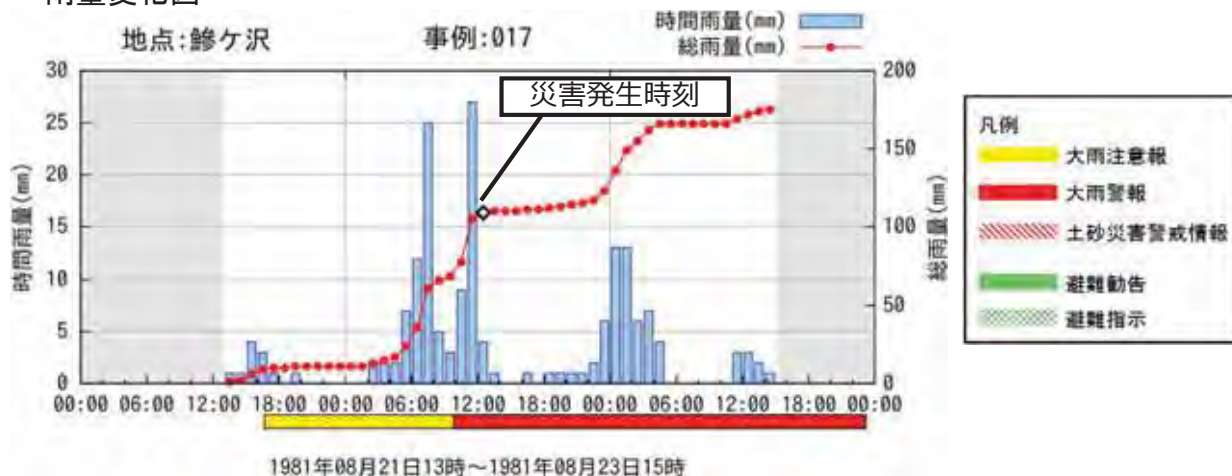
### 雨量変化図

| 事例番号 | 17 | 災害発生日 | 1981年(昭和56年) | 8月22日12時 | A | 災害の種別 | がけ崩れ |
| 崩壊の状況 | 高さ(長さ)(m) | 25 | 幅(m) | 25 | 面積(m <sup>2</sup> ) | 150 | |
| | 勾配(度) | 40 | 土砂量(m <sup>3</sup> ) | 50 | 自然/人工(高さ:m) | 自然 | |
| 降雨要因 | 台風 | 降雨期間 | 50時間 | 1981年08月21日13時～08月23日15時 | | | |
| 総雨量 | 175 mm | 最大時間雨量 | 27 mm | 1981年08月22日11時～08月22日12時 | | | |
| | | 最大24時間雨量 | 149 mm | 1981年08月22日05時～08月23日05時 | | | |

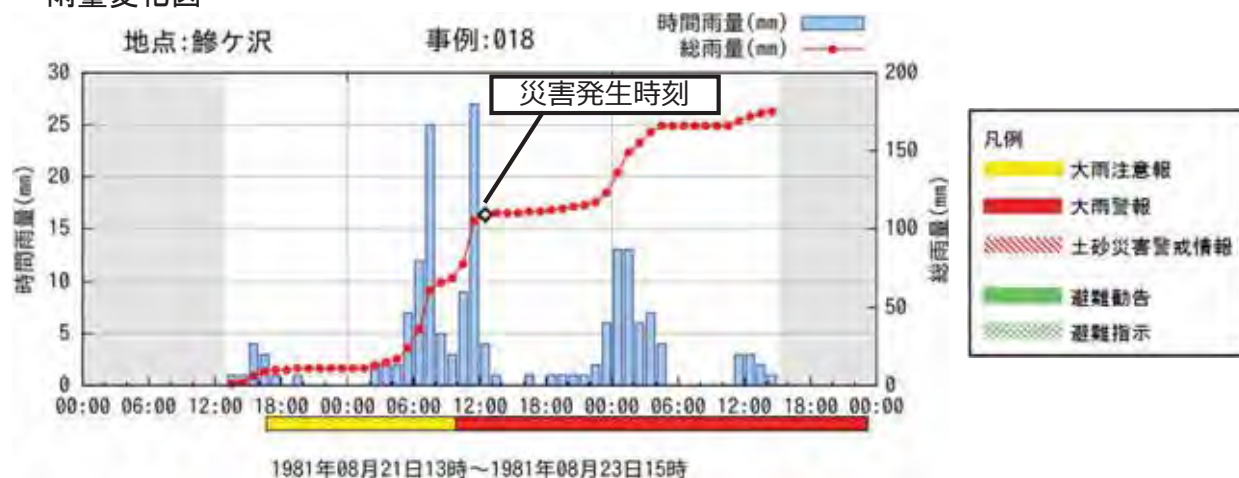
### 雨量変化図

| 事例番号 | 18 | 災害発生日 | 1981年(昭和56年) | 8月22日13時 | A | 災害の種別 | がけ崩れ |
| 崩壊の状況 | 高さ(長さ)(m) | 5 | 幅(m) | 10 | 面積(m <sup>2</sup> ) | 50 | |
| | 勾配(度) | 35 | 土砂量(m <sup>3</sup> ) | 30 | 自然／人工(高さ:m) | 自然 | |
| 降雨要因 | 台風 | 降雨期間 | 50時間 | 1981年08月21日13時～08月23日15時 | | | |
| 総雨量 | 175 mm | 最大時間雨量 | 27 mm | 1981年08月22日11時～08月22日12時 | | | |
| | | 最大24時間雨量 | 149 mm | 1981年08月22日05時～08月23日05時 | | | |
