《費用対効果分析説明資料》

事業名	県営地すべり防止事業	地区名等	南金沢町地区
-----	------------	------	--------

【費用対効果の算定内容】

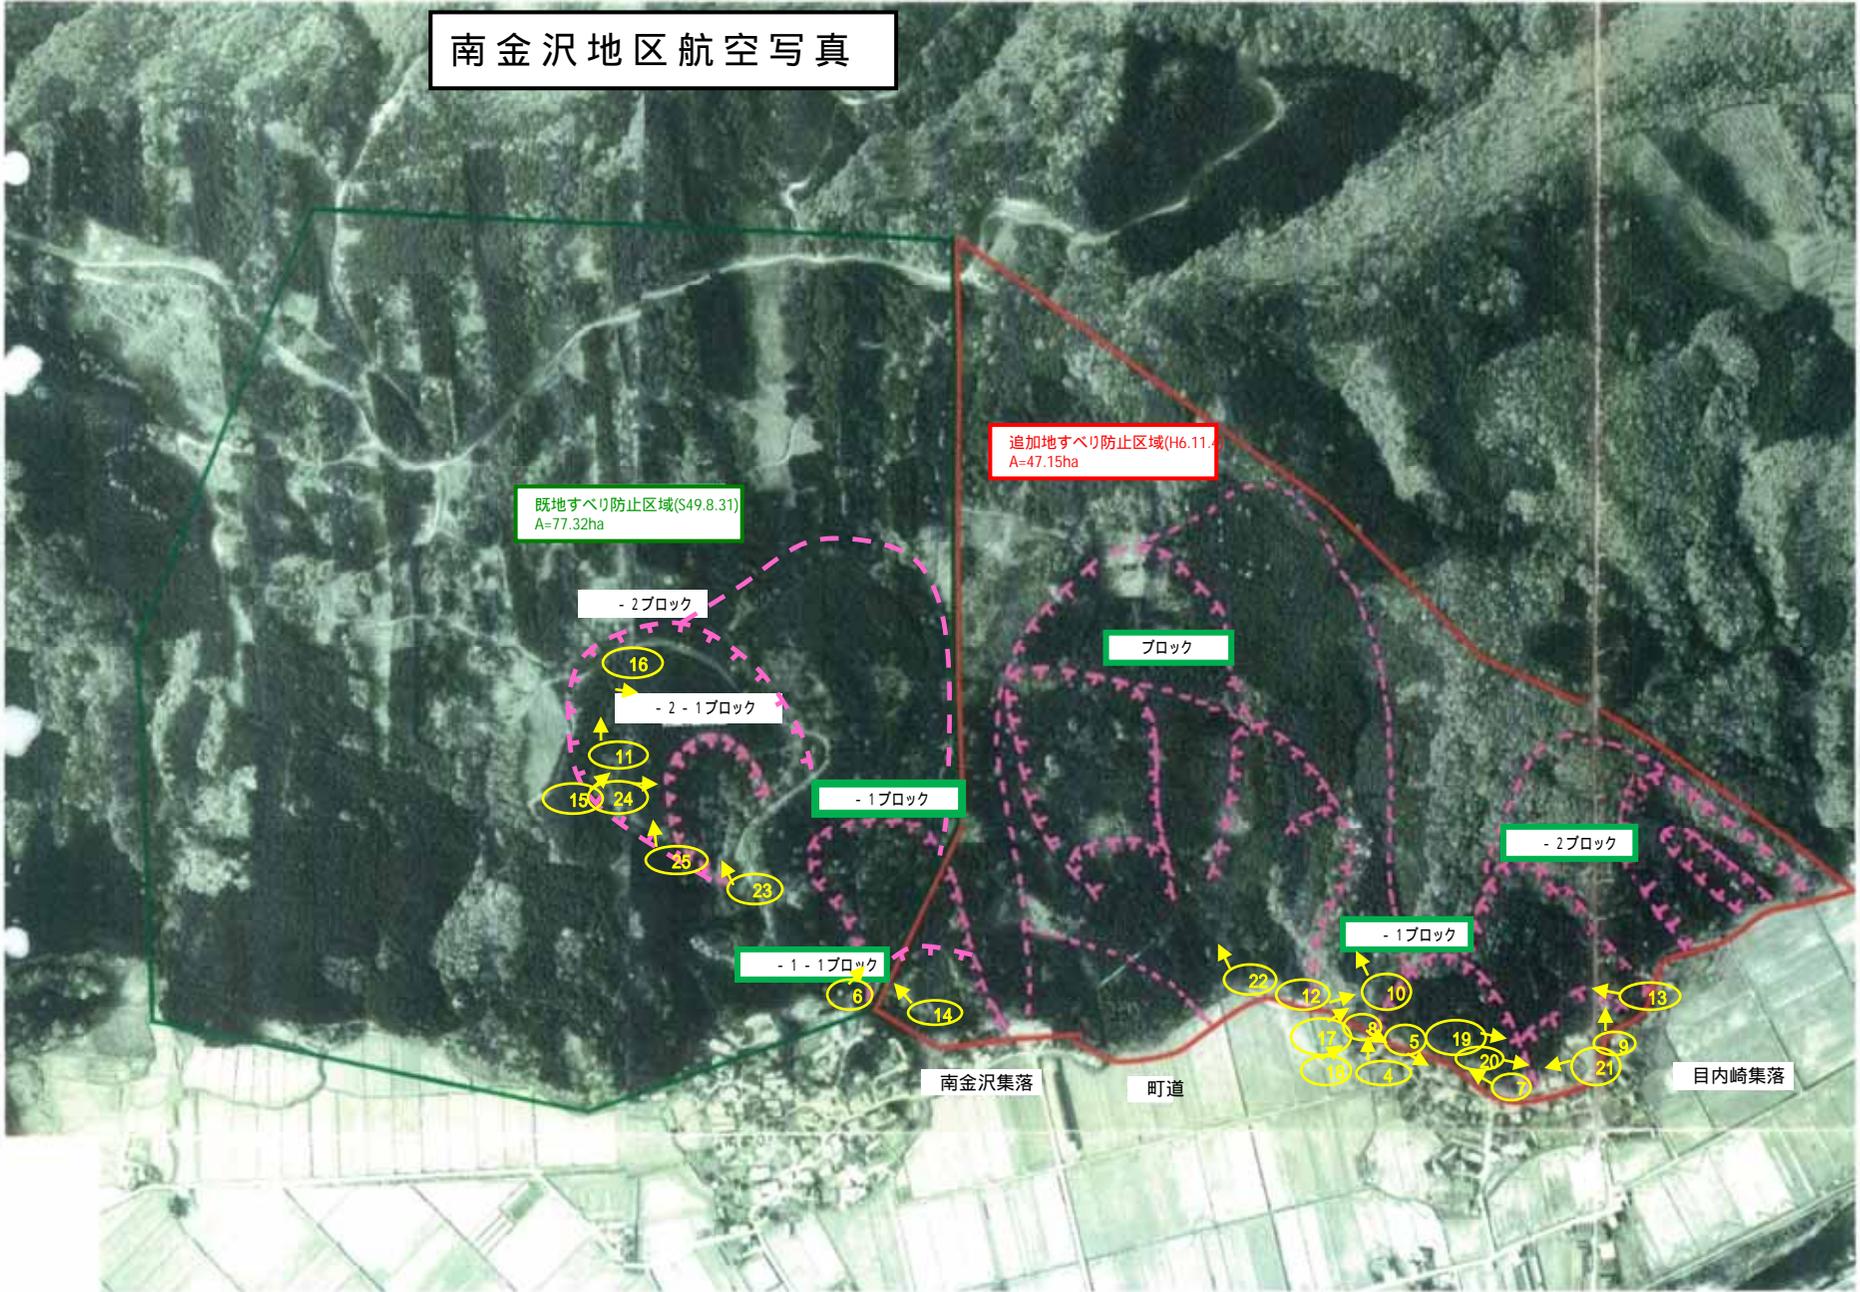
南金沢地区航空写真

追加地すべり防止区域 (H6.11.4)
A=47.15ha

既地すべり防止区域 (S49.8.31)
A=77.32ha

は概成ブロック

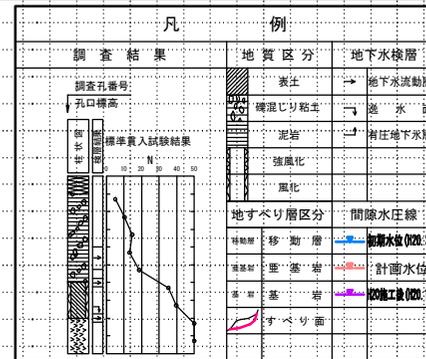
II-2ブロック地すべり断面図(3測線)

安定解析結果

ブロック	土質定数	計算条件	安全率
II-2	$c = 16.00 \text{ kN/m}^2$ $\phi = 11.8317^\circ$ $\gamma = 18.08 \text{ kN/m}^3$	初期安全率(既往・初期水位(020.3))	Fo=1.00
		目標安全率	Fp=1.15
		平成20年度施工後水位(020.11)	Fp=1.0502
		計画水位時安全率	Fp=1.1521

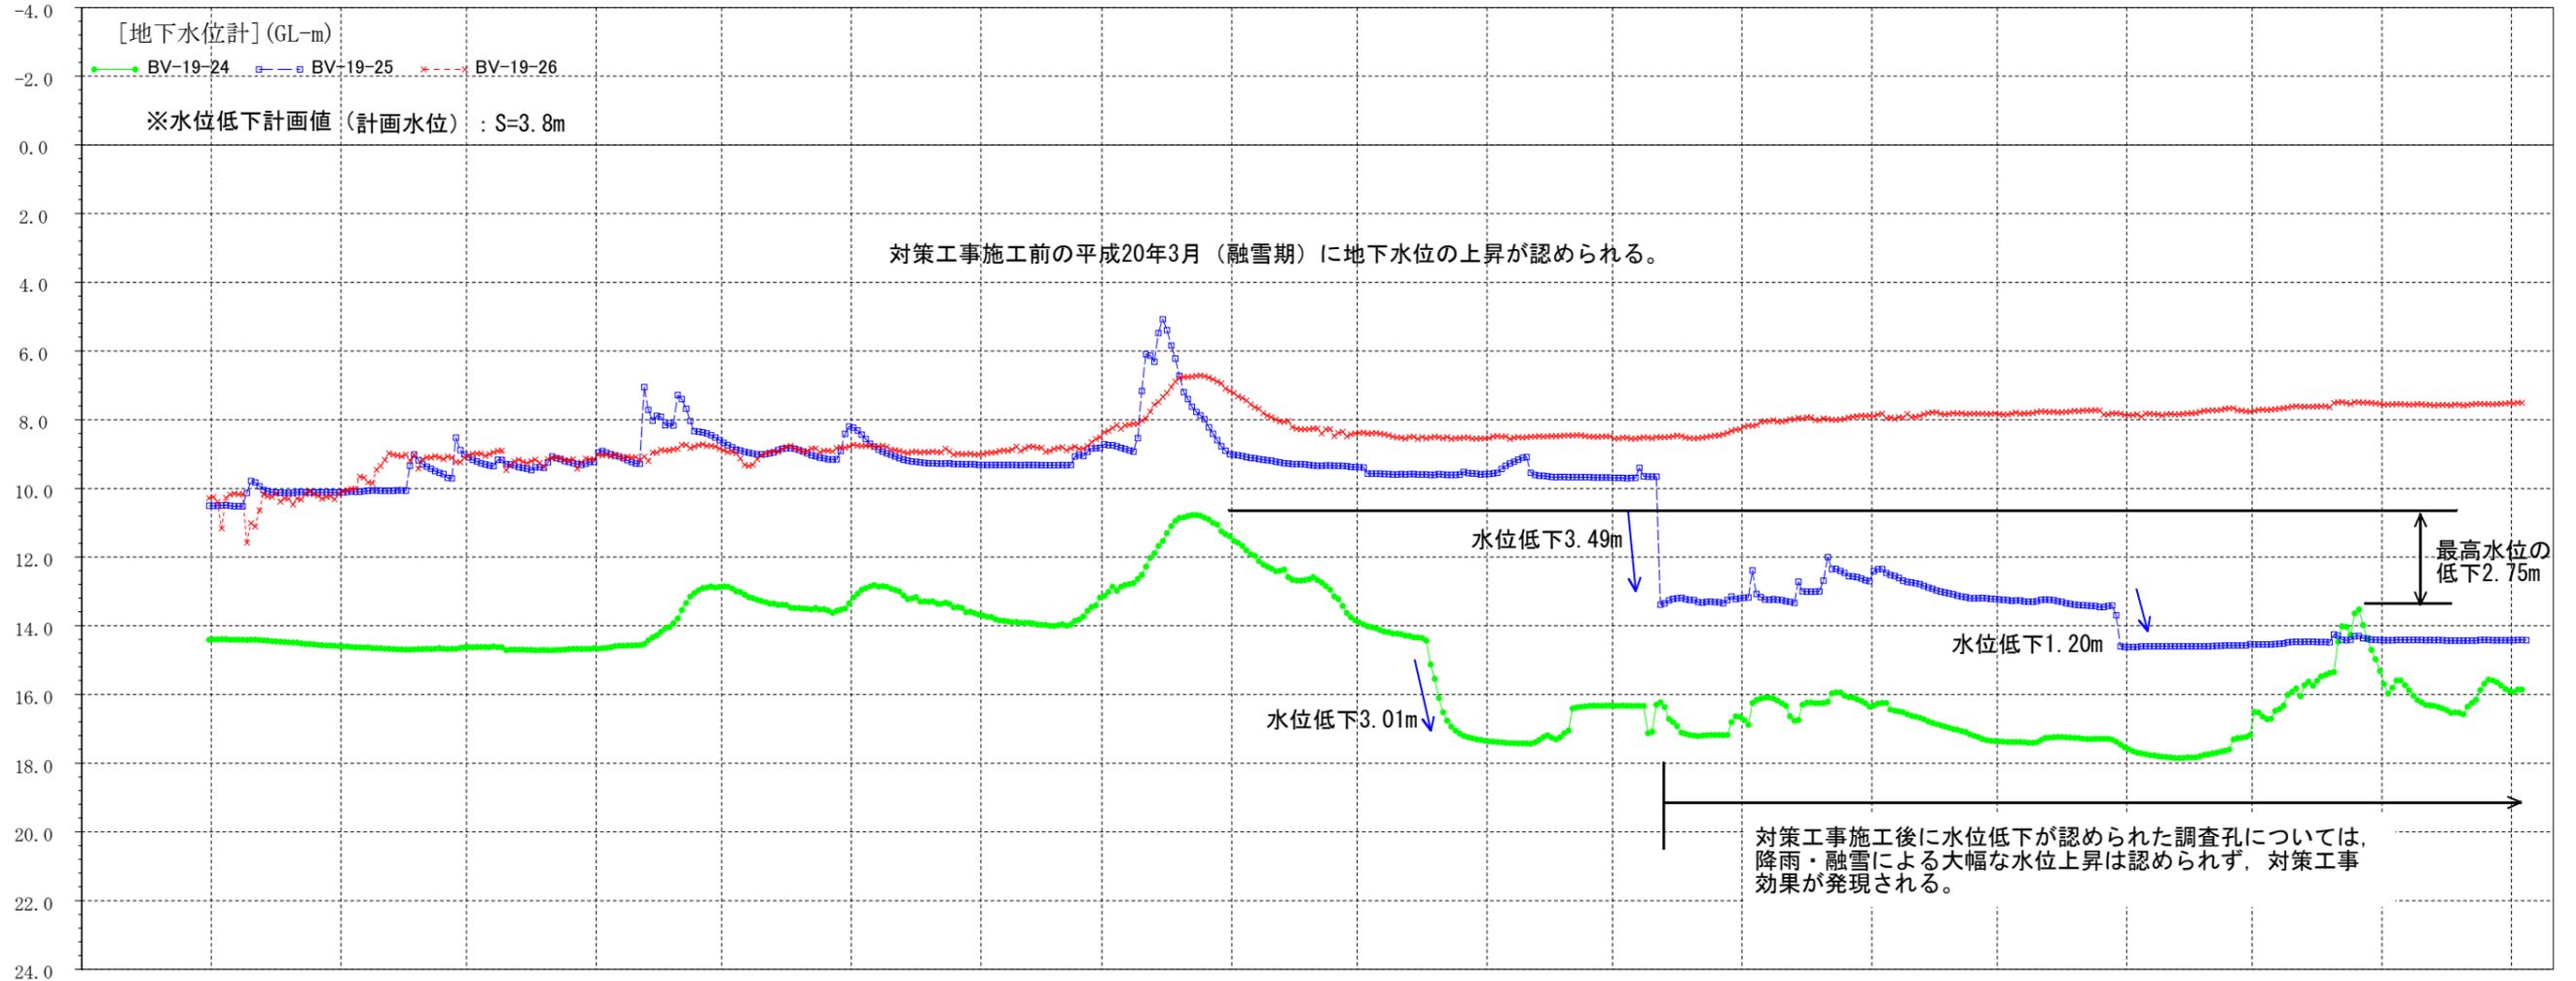
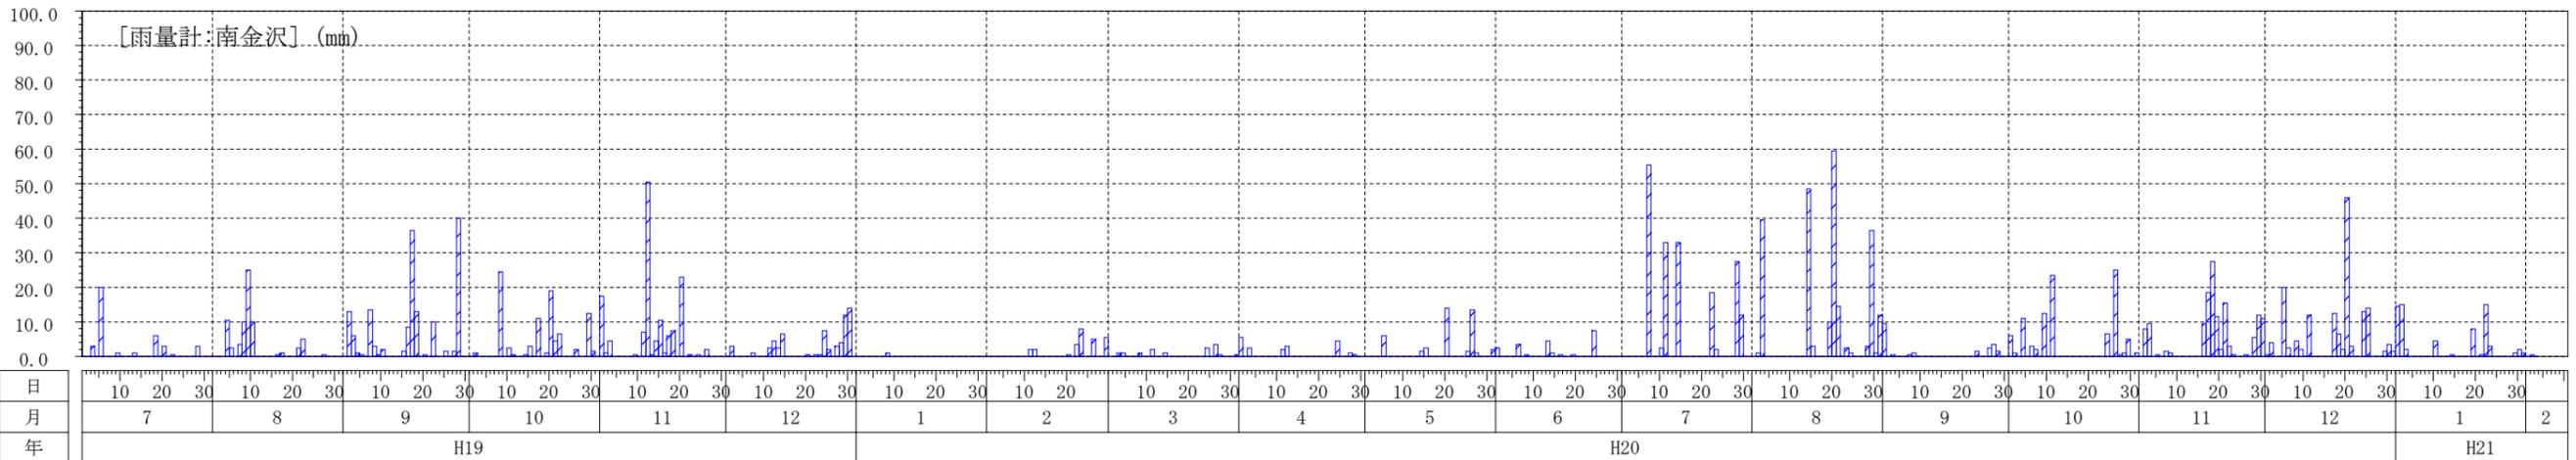
地下水位変動図Ⅱ-2ブロック (3測線)

現場名：南金沢

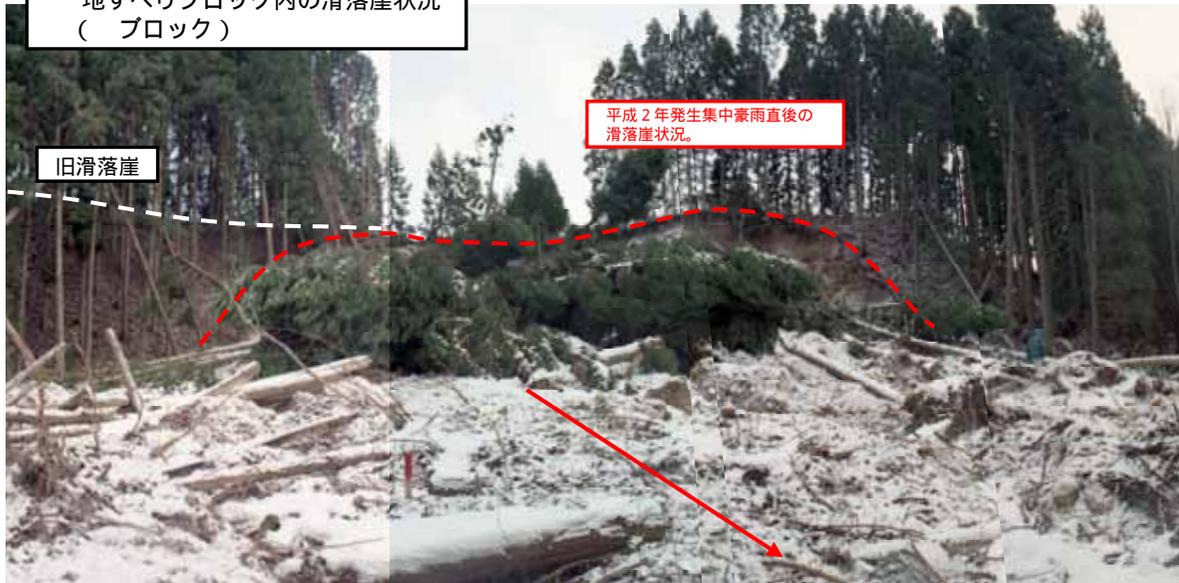
地すべりブロック内の滑落崖状況
(- 1 ブロック)

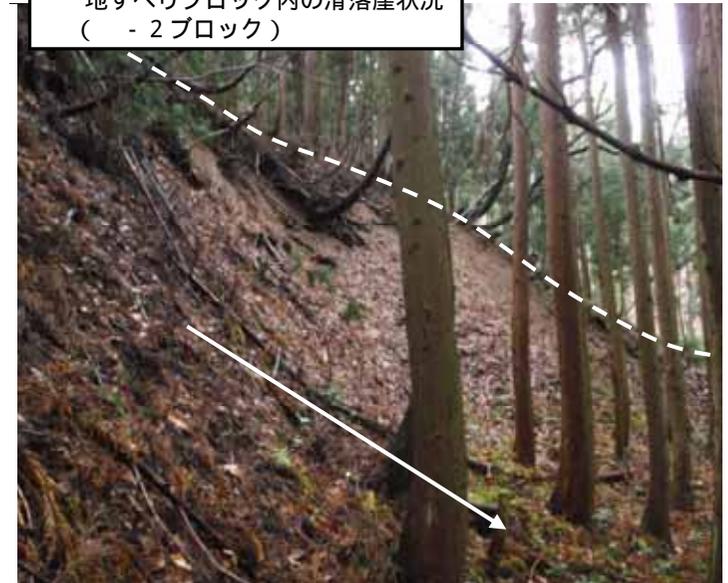
地すべりブロック内の滑落崖状況
(- 2 ブロック)

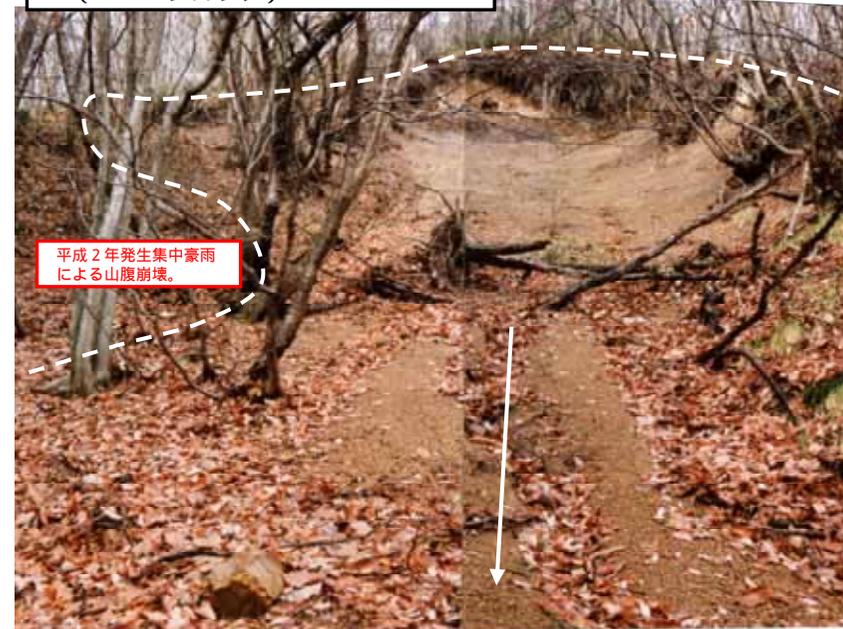
地すべりブロック内の山腹崩壊状況
(- 1 ブロック)

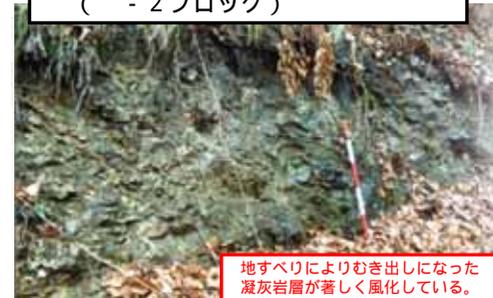
地すべりブロック内の滑落崖状況
(- 2 ブロック)

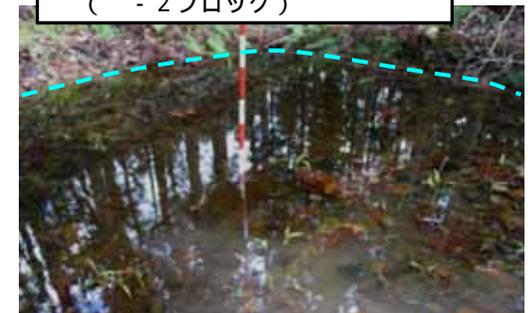
地すべりブロック内の湿地状況
(- 2 ブロック)

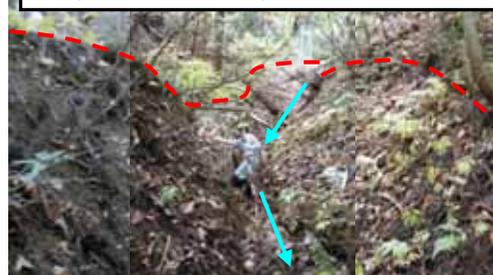
地すべりブロック内の溪岸浸食状況
(- 1 ブロック)

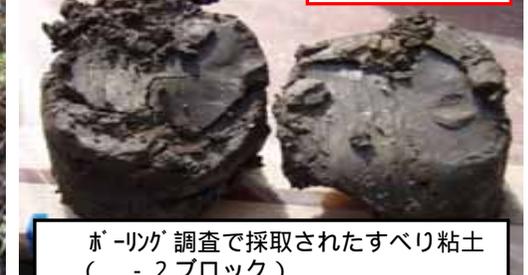
BV-18-22調査孔

擦痕を伴うすべり粘土が採取された。

ボ-リング調査で採取されたすべり粘土
(- 2 ブロック)

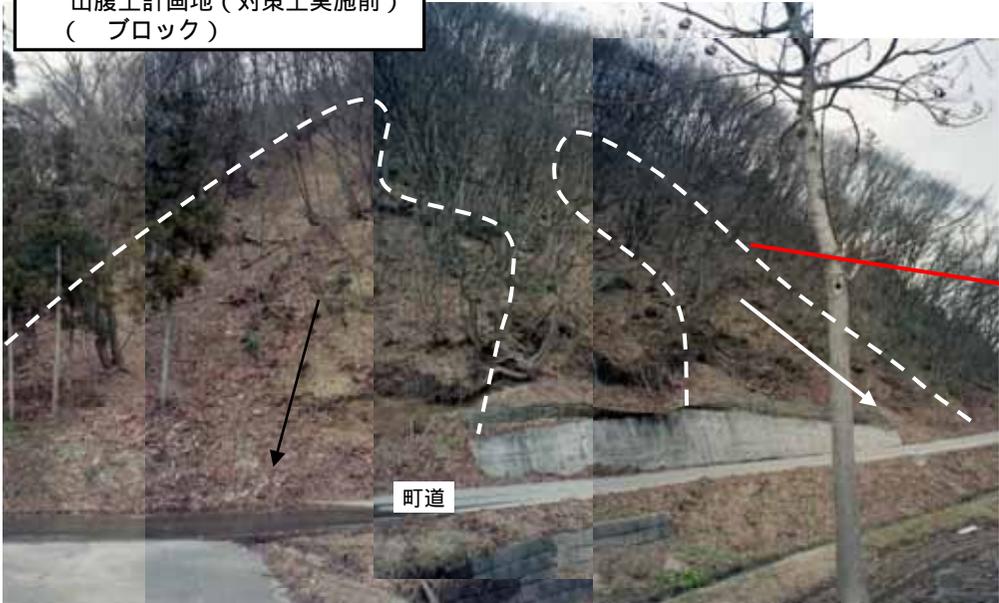
山腹工計画地（対策工実施前）
（ブロック）

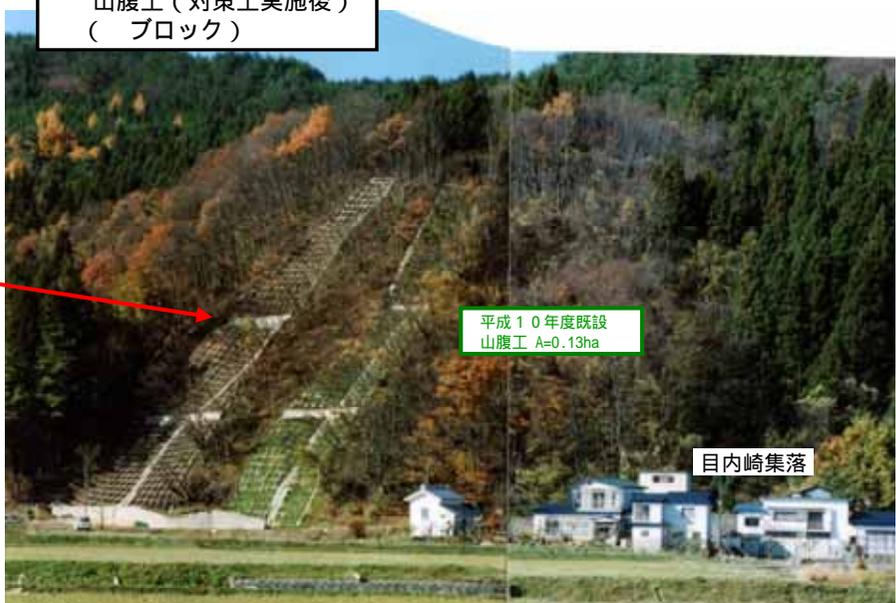
山腹工（対策工実施後）
（ブロック）

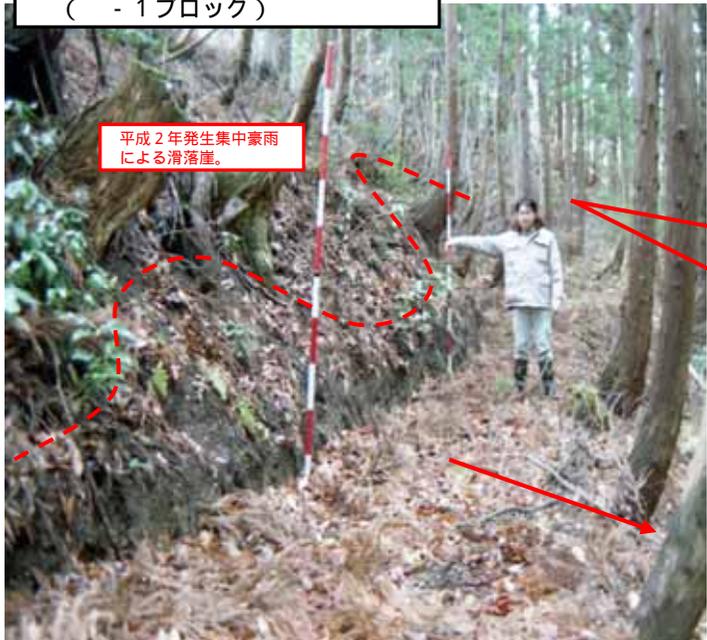
アンカー工計画地上部の滑落崖
（ - 1ブロック）

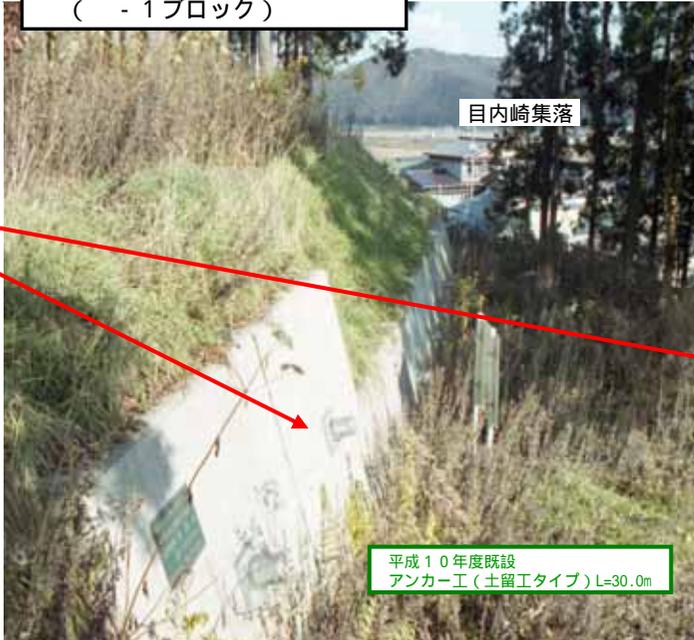
アンカー工（土留工タイプ）
（ - 1ブロック）

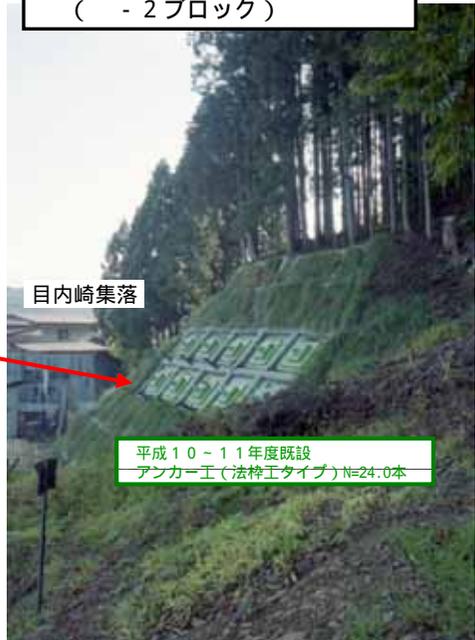
㉑ アンカー工（法枠工タイプ）
（ - 2ブロック）

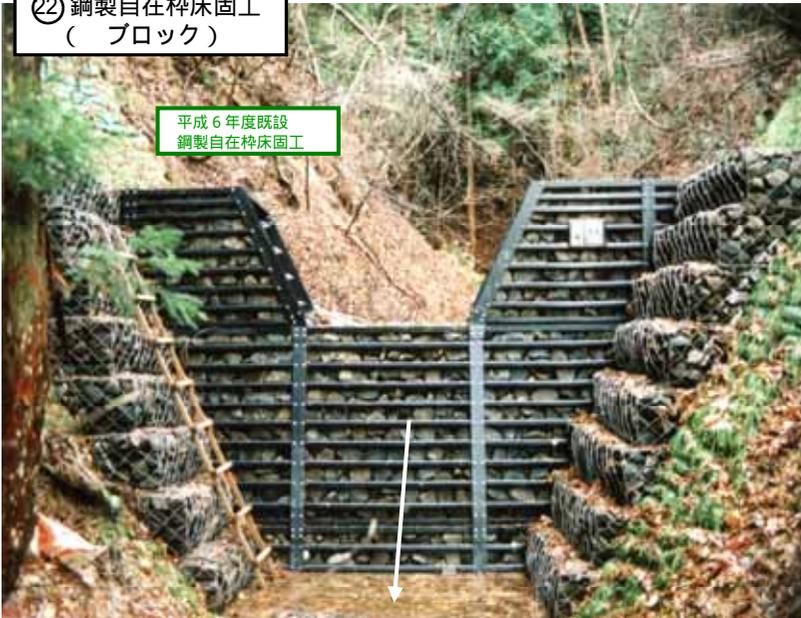
②② 鋼製自在柵床固工
(ブロック)

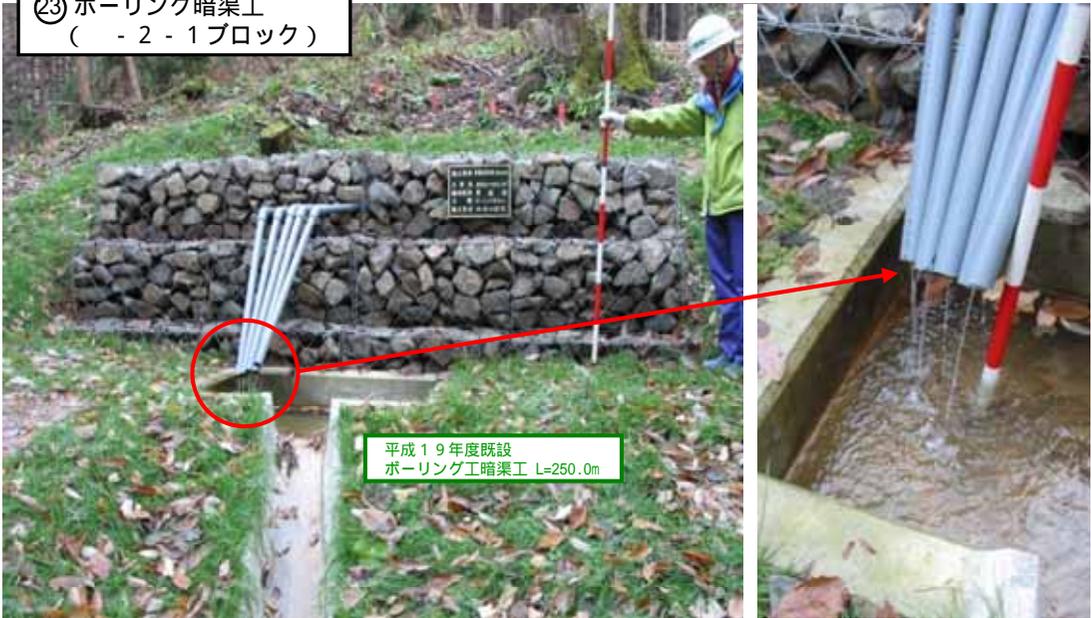
②③ ボーリング暗渠工
(-2-1ブロック)

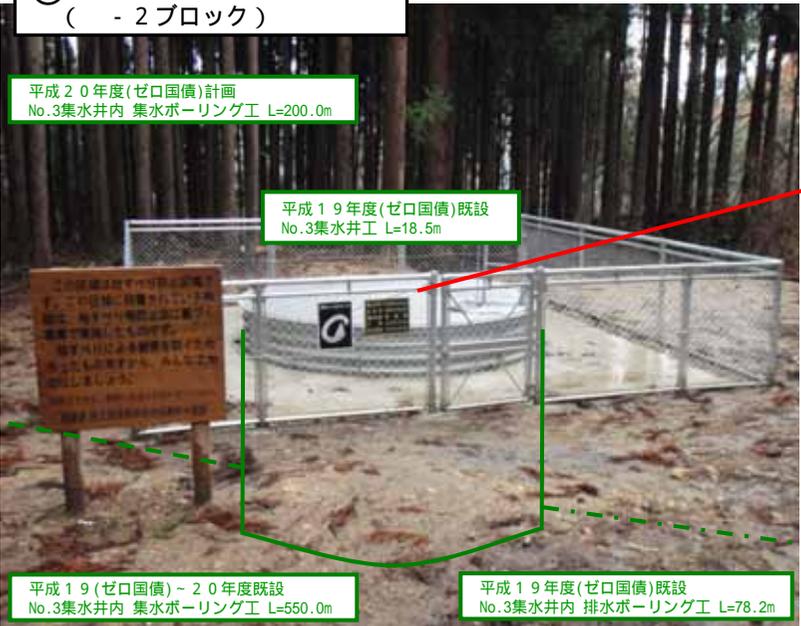
②④ 集水井工・集水ボーリング工
(-2ブロック)

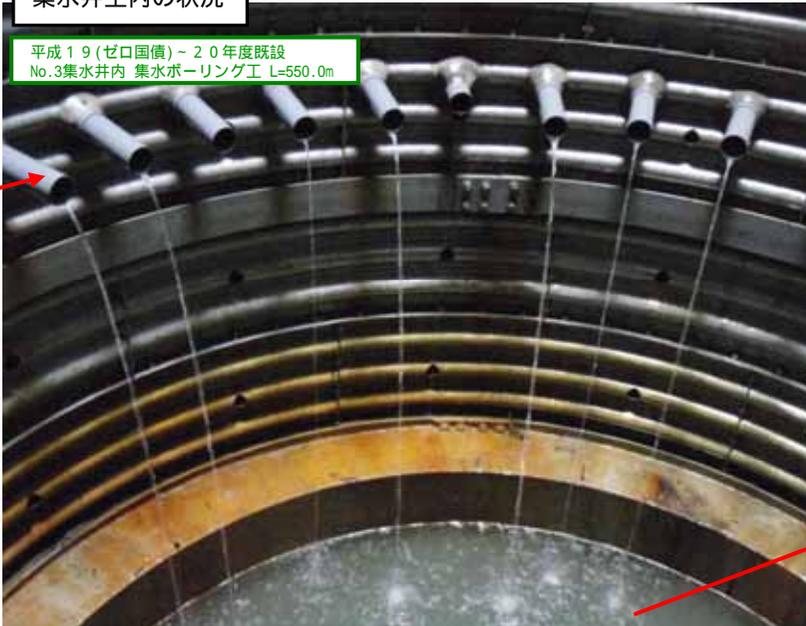
集水井工内の状況

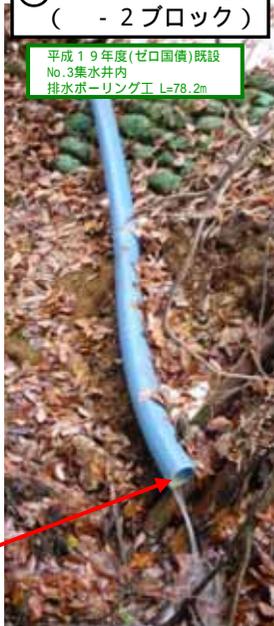
②⑤ 排水ボーリング工
(-2ブロック)
