## (費用対効果分析説明資料)

事業名	道路改築事業(国道改築事業)	地区名等	国道279号(二枚橋BP)
-----	----------------	------	---------------

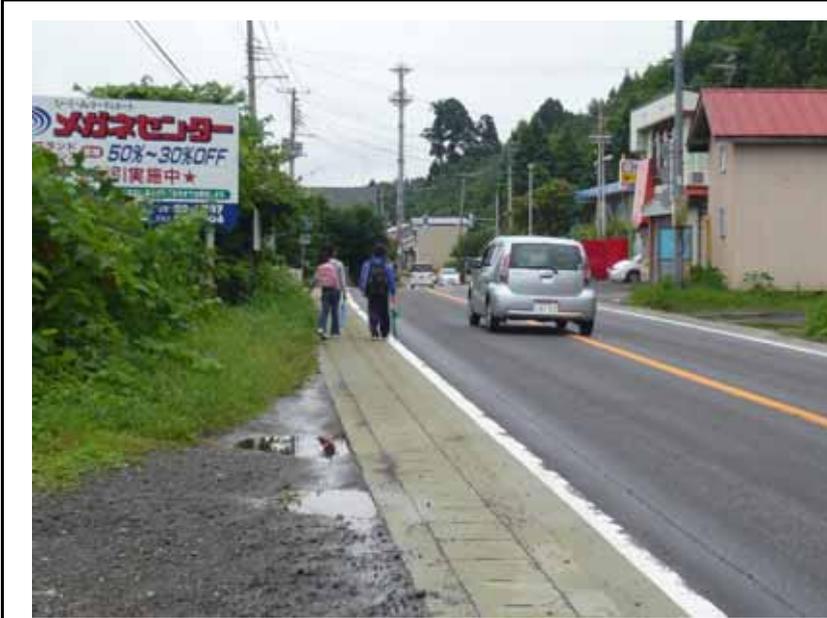
歩道が未整備であるため、歩行者の安全が確保されていない。

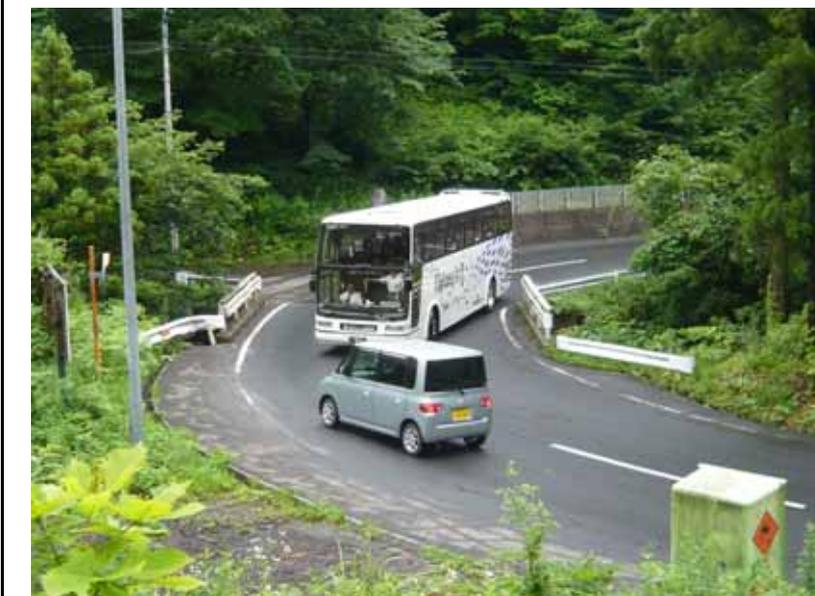
道路幅員が狭いことから、急カーブ区間において大型車が車線をはみ出すため、危険な状況となっている。

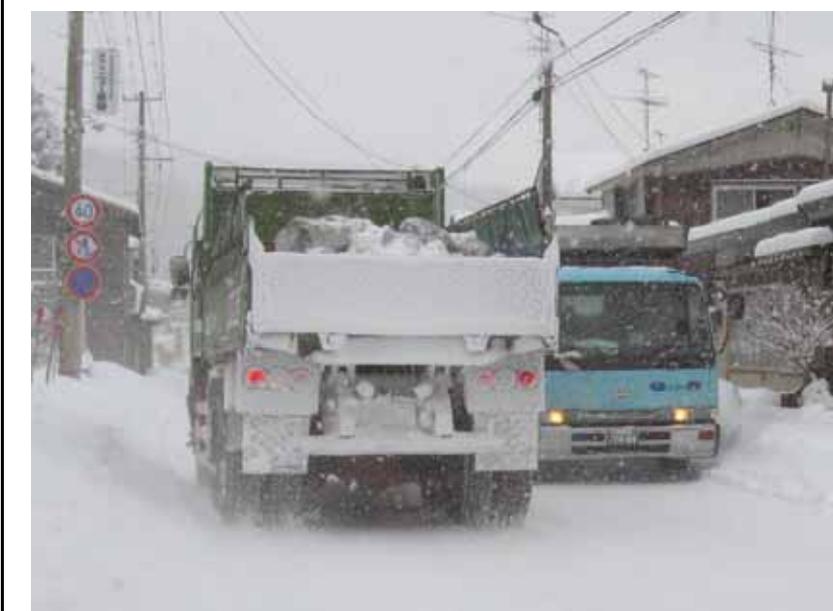
冬期において道路有効幅員が減少し、大型車のすれ違いが困難な状況となっている。
