第3回 青森県公共事業再評価審議委員会 現地調査行程

資料 - 7

駒込ダム計画平面図（整理番号H20-24）

堤川広域基幹河川改修事業の概要 (整理番号H20-29)

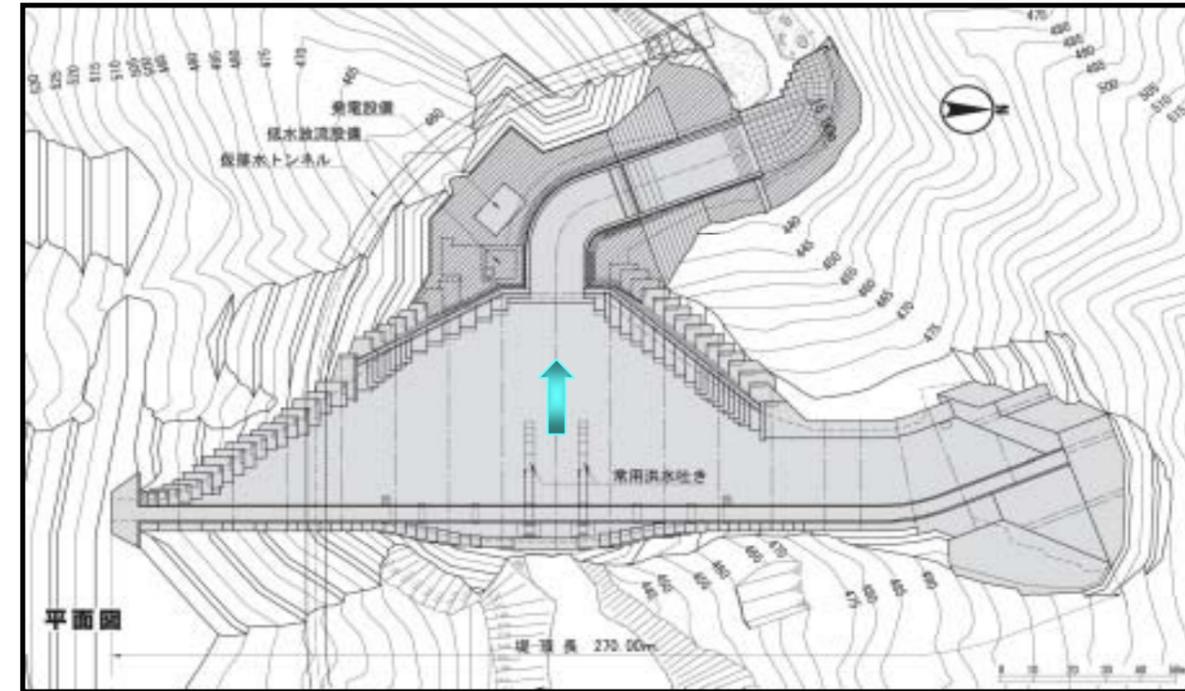
駒込ダム平面図

【駒込ダム諸元】

位置：左右岸 青森市大字駒込
 型式：重力式コンクリートダム
 堤高：84.5m
 堤頂長：270m
 総貯水容量：7,800,000m³
 湛水面積：0.38 km²
 目的：洪水調節
 既得用水の安定化及び河川環境の保全
 発電

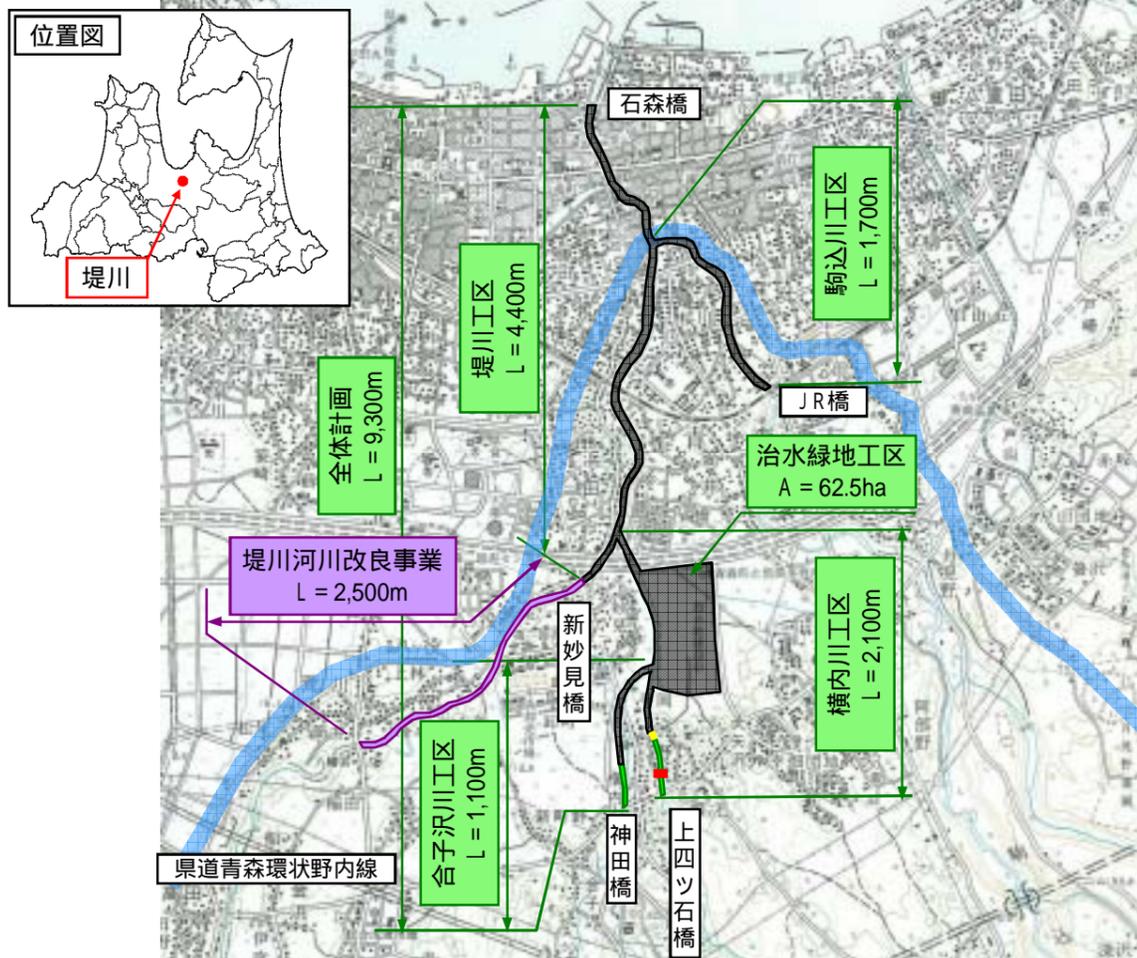
事業実施箇所位置図

- ・堤川工区は、石森橋から新妙見橋までの4.4Kmの全区間が完成。
- ・駒込川工区は、堤川合流点からJR橋までの1.7Kmの全区間が完成。
- ・横内川の治水緑地工区は、平成15年度に完成。
- ・横内川工区は、堤川合流点から県道青森環状野内線上四ツ石橋までの2.1Kmのうち、約1.7km区間が完成。
- ・合子沢川工区は、横内川合流点から県道青森環状野内線の神田橋までの1.1Kmのうち、約0.8km区間が完成。

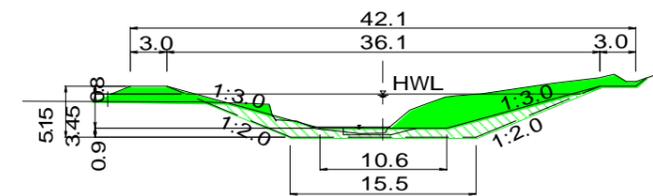
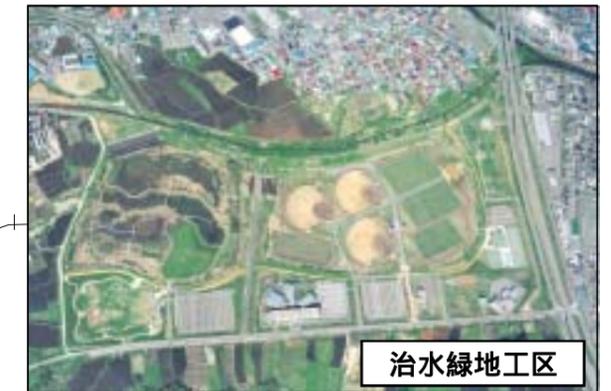
横内川工区標準横断面図

築堤L = 19,905m、掘削L = 8,994m、護岸L = 14,356m

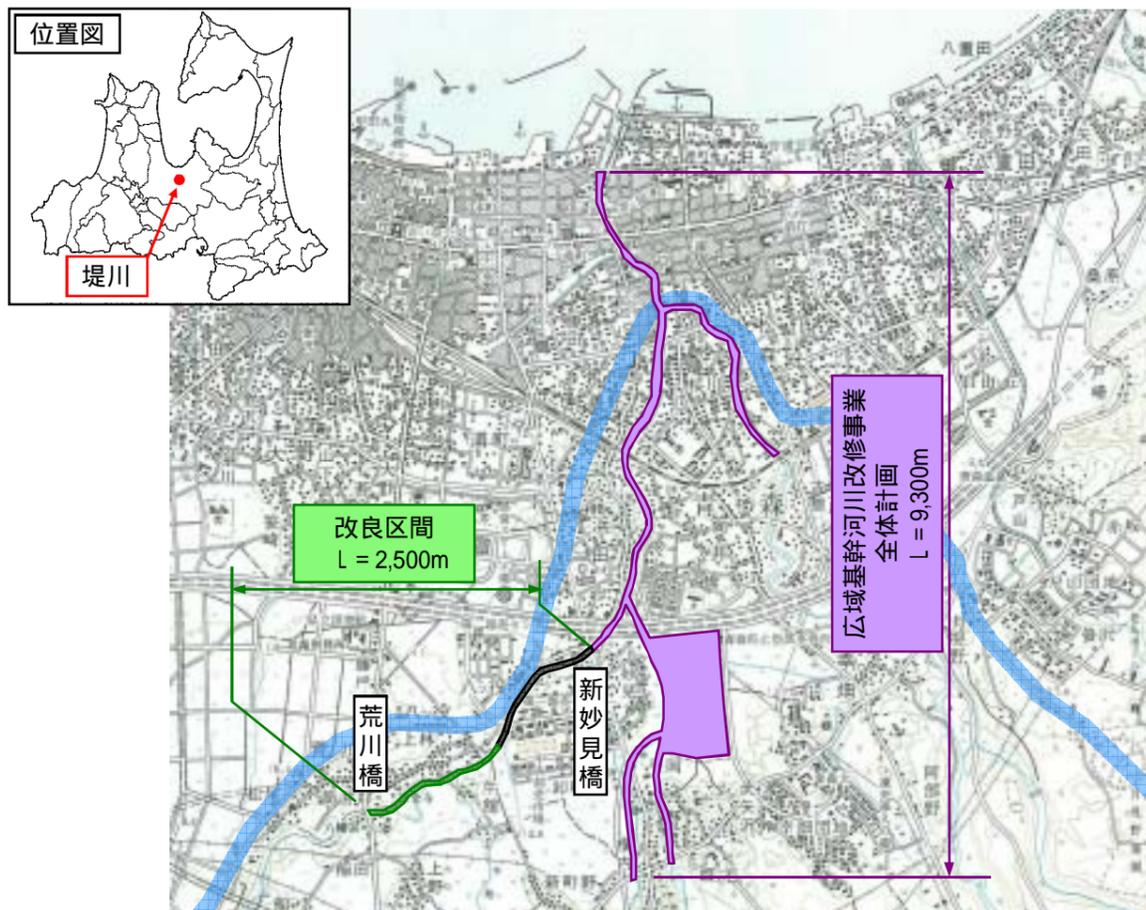
事業実施箇所位置図

概要: 平成10年度より河川改良事業に着手しており、下流部より改修を進め、浸水被害の解消を図っています。新妙見橋から荒川橋までの2.5kmのうち、約1.2km区間が完成しています。

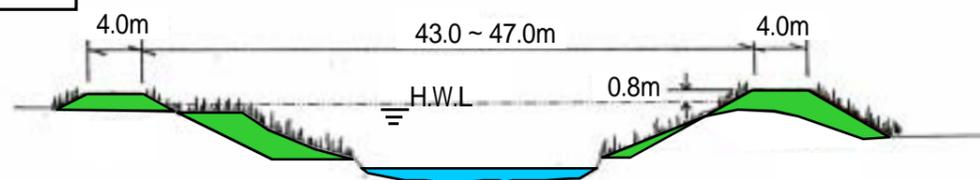
標準横断面図

掘削L=2,500m、護岸L=1,300m、樋門N=3箇所
