## 4. 敷地周辺の断層評価

### 4.4 出戸西方断層の評価結果(断層南方延長トレンチ)

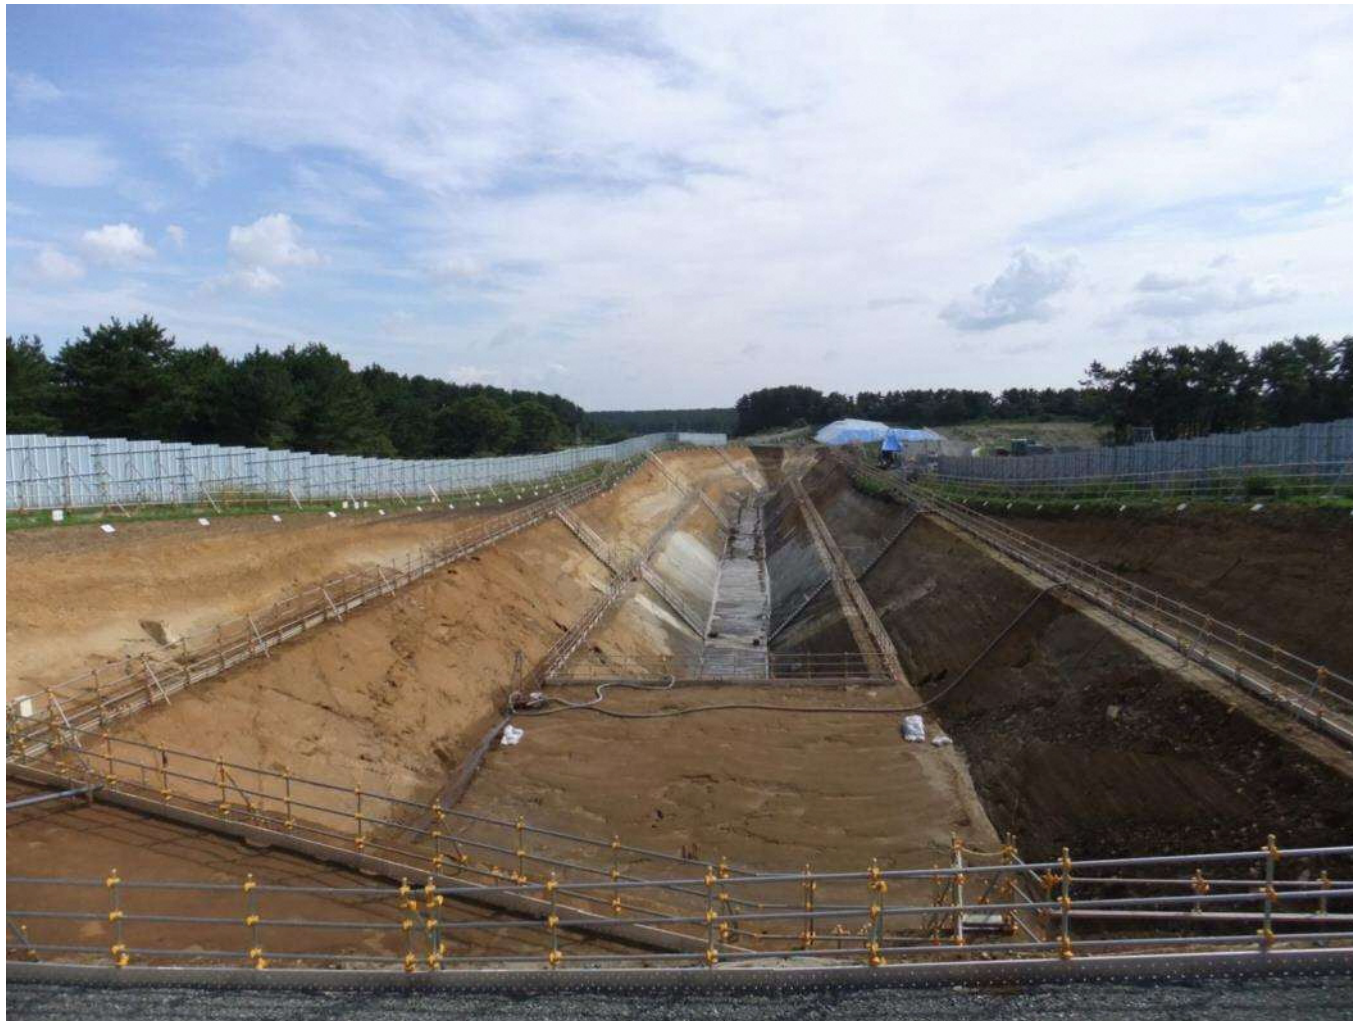
- 規模:  
総延長約420m  
幅最大約50m  
深さ最大10m
- 掘削:  
2014年5月～9月
- 埋戻し:  
2016年11月完了

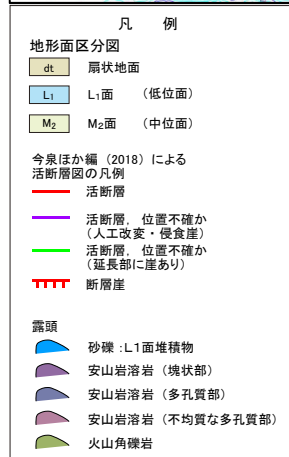
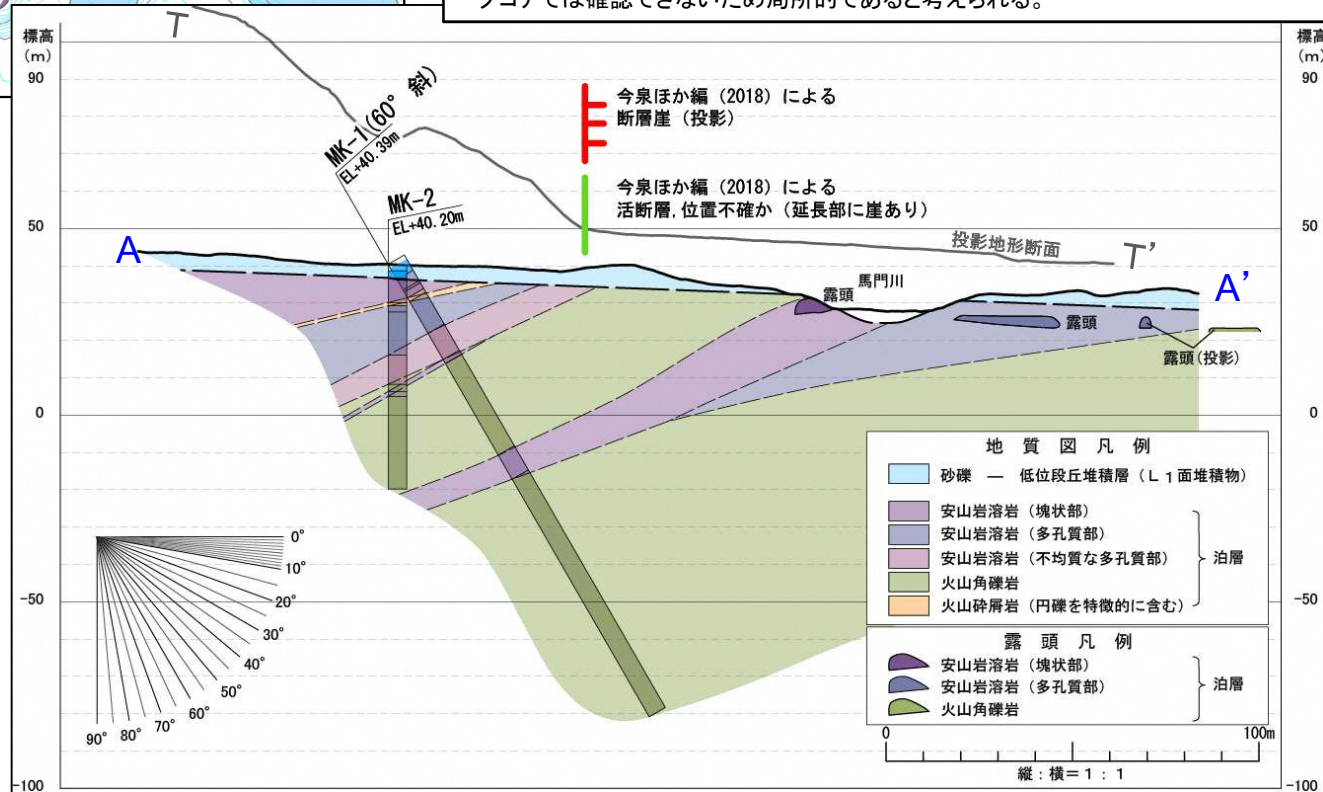
・なお、下図の露頭で確認した安山岩溶岩(多孔質部)については、上位の安山岩溶岩(塊状部)と同一の溶岩と判断される。安山岩溶岩(多孔質部)の分布はボーリングコアでは確認できないため局所的であると考えられる。
