令和3年4月23日

環境保全課

令和2年度県境不法投棄事案に係る周辺環境等モニタリング調査（水質）の結果について
～3月度～

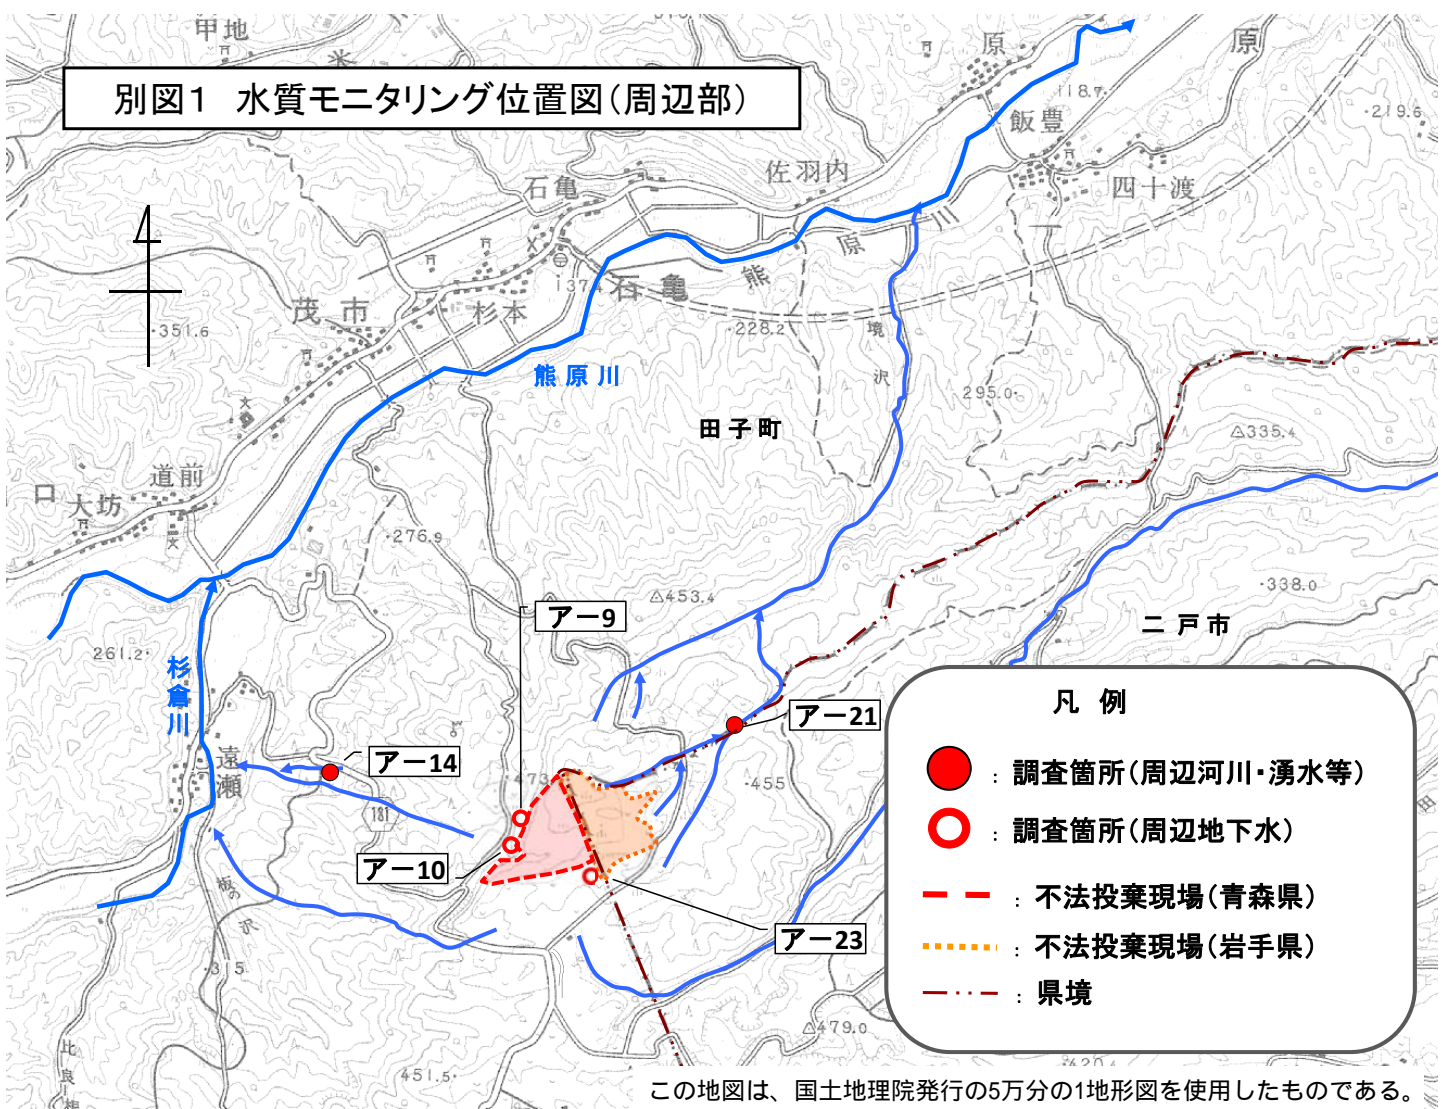
別図1 水質モニタリング位置図(周辺部)

境沢県境(ア-21)ほか1地点について調査を実施したところ、環境基準値を超える値は検出されませんでした。

場内西側斜面(ア-9)ほか2地点について調査を実施したところ、環境基準値を超える値は検出されませんでした。

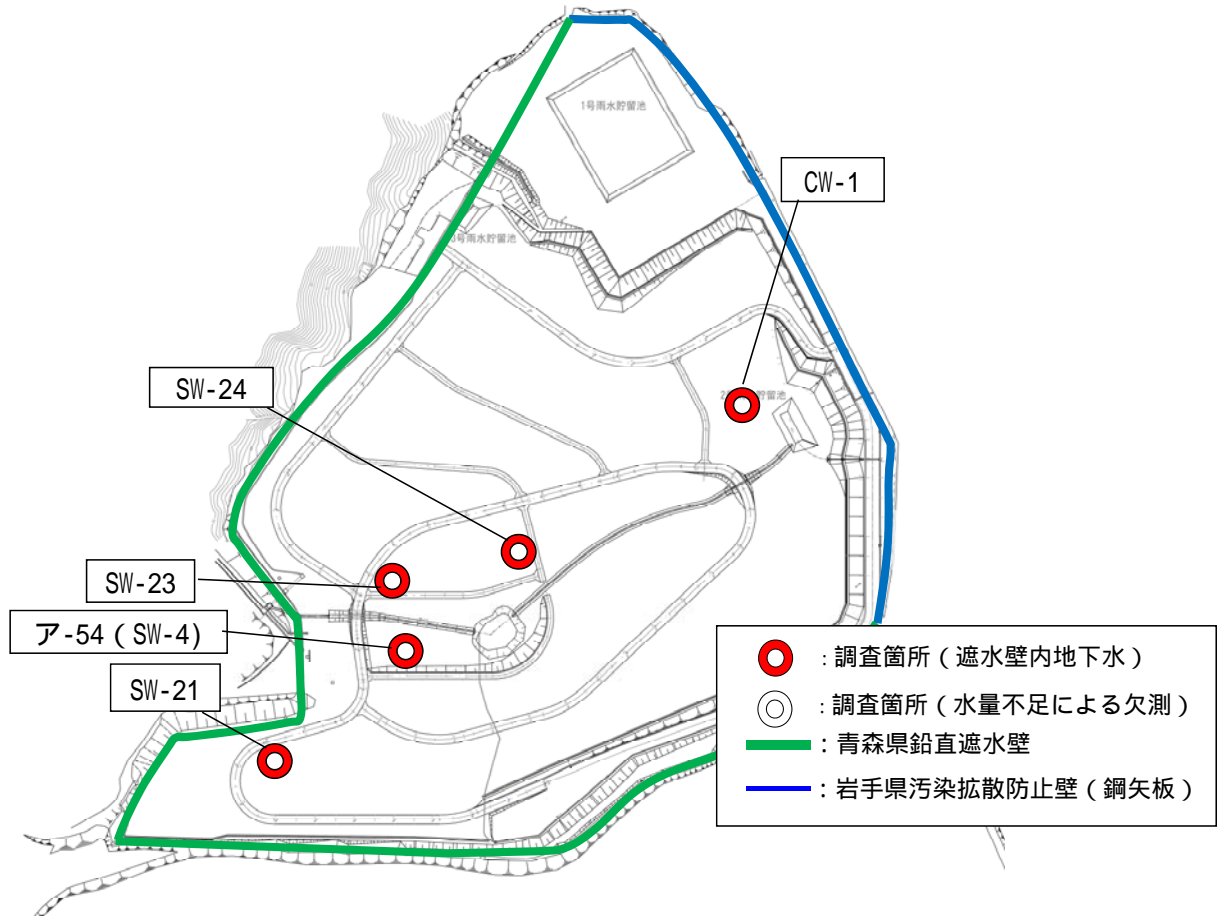
別図2 水質モニタリング位置図(遮水壁内:第一帯水層)

遮水壁内井戸17地点について調査を実施したところ、10地点で環境基準値を超える値が検出されました(基準超過地点は別表のとおり)。
