## 不法投棄産業廃棄物の撤去実績について

## 県境不法投棄現場見学会について

## 浸出水貯留量増加への対応について

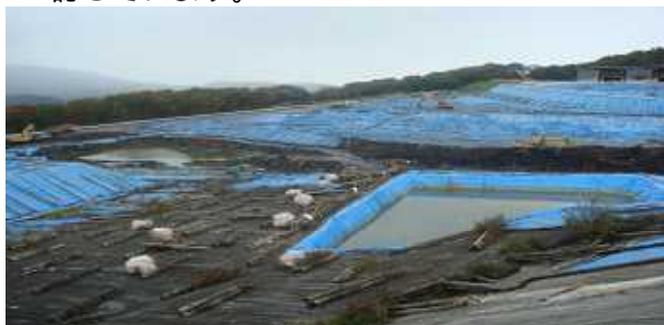
【左写真】  
現場内に設置  
したかま場  
(2箇所)

例年を上回る降雨量により、9月13日には浸出水の貯留量が約14,000m<sup>3</sup>まで再び増加したことから、現場内にかま場（浸出水を一時的に溜めておく人工的に作った池）を設置した他、万一に備え浸出水処理施設貯留池のかさ上げを実施しました。

かま場は現場内の開口部に設置し、容量約3,000m<sup>3</sup>の浸出水が一時的に貯留可能になった他、浸出水処理施設貯留池は、周囲を更に30cmかさ上げすることで、20,770m<sup>3</sup>までオーバーフローしない構造としました。これらの対策により、9月に発生した台風15号の際も浸出水がオーバーフローすることはありませんでした。

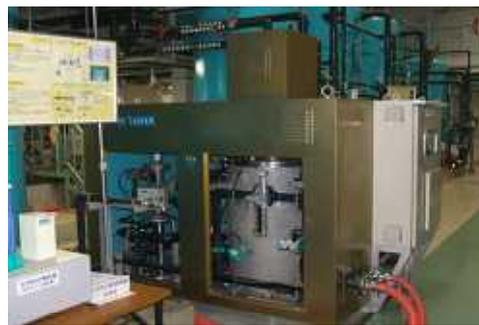
【右写真】  
砂ろ過設備

凝集膜ろ過設備に並列して新たに砂ろ過設備を追加設置することにより、浸出水処理量が50m<sup>3</sup>増加し、10月11日（火）から1日あたり250m<sup>3</sup>の処理を開始したことにより、10月7日に浸出水貯留池で約17,000m<sup>3</sup>あった貯留量が、11月10日には13,400m<sup>3</sup>まで減少するとともに、かま場の貯留量も減少しています。なお、処理後の放流水の水質は水質モニタリングを行い安全性を確認しています。
