平成24年の豪雪に対する農業者の自主的な取組 ～事例集～

青森県農林水産部

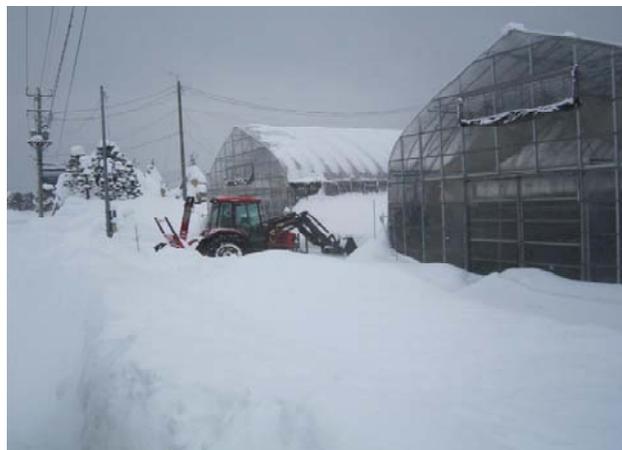
- ・トラクター前方にフロントローダとバケット、後方に除雪ロータリーを装着し、除雪をこまめに実施した。除雪作業は、朝方から開始し、作業時間は1時間程度で、パイプハウスの屋根に積もった雪がパイプハウスの横に落ちる度に実施した。

トラクターでの除雪作業(前バケット+後除雪ロータリー)

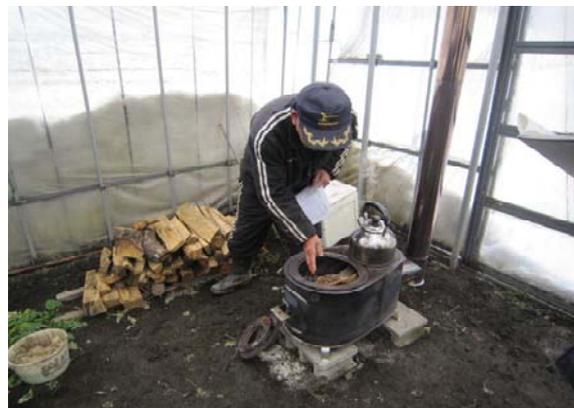
- 1 降雪・低温時のパイプハウス内加温
 - ・100坪パイプハウス1棟に、薪ストーブ1台を設置し、平成24年はおよそ40日朝7時30分から1～2時間加温することで、雪が屋根にたまらないようにした。薪ストーブの使用により燃料費を節減した。
- 2 パイプハウス側面の除雪
 - ・トラクタ前方にフロントローダとバケット、後方にオーガを装着し、除雪をこまめに実施した。除雪作業は、朝6時30分頃から開始し、最長作業時間は6時間、平成24年は通算で60回程度除雪した。
- 3 事前準備
 - ・ストーブの設置は、12月20日に行った。
 - ・薪は地域製材所から、ストーブ1台当たり軽トラ1／2台程度購入した。
- 4 作業上の留意点等
 - ・除雪開始は、20cmの積雪を目安にした。
 - ・ストーブの使用は、10cmの積雪を目安にした。
 - ・ストーブは、通常、朝10時頃まで、降雪状況に応じて終日使用する場合があった。
 - ・パイプハウスの設置間隔は、除雪スペースを考慮して3m以上確保している。

薪ストーブ

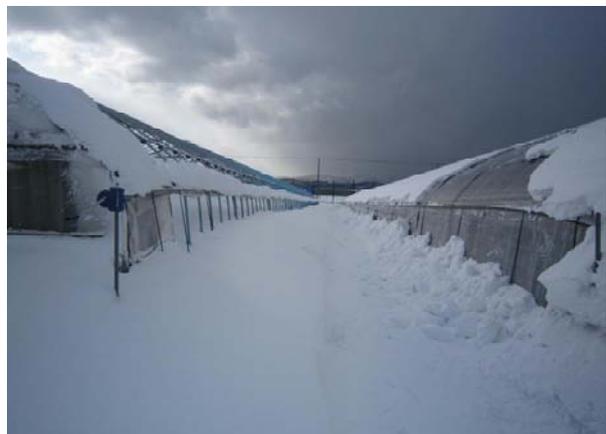
- ・ビニールをはいだ空きパイプハウスを排雪場所として、除雪機でそこに雪を飛ばした。

滑り落ちた雪を隣(左)の空ハウスに除雪機で飛ばす

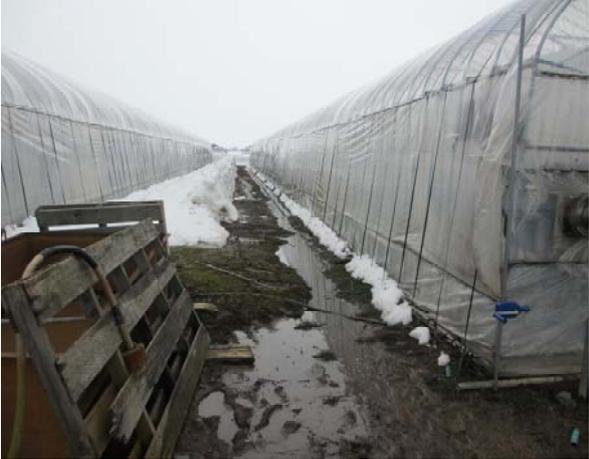
パイプハウス間隔を5m確保

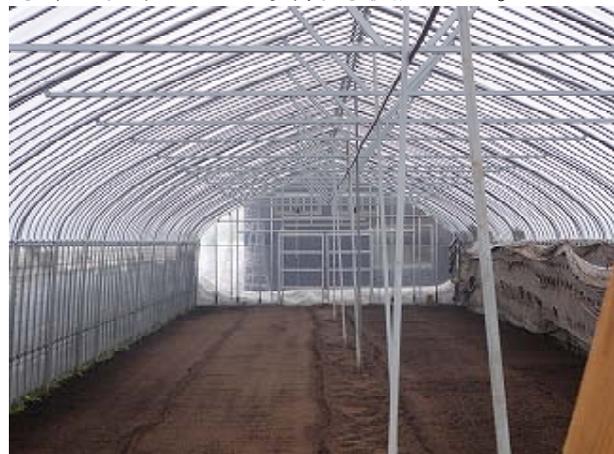
- ・11月に耐雪型パイプハウスの中央(棟の部分)に鉄パイプを立てて追加補強した。
- ・パイプの先端に二股状の金具を取り付けて、荷重の掛かる太い補強部材を下から持ち上げるように補強した。
- ・パイプの長さは棟高より長いことが必要で、鉄パイプが多少長いときは斜めにして支えた。

鉄パイプによるパイプハウス補強

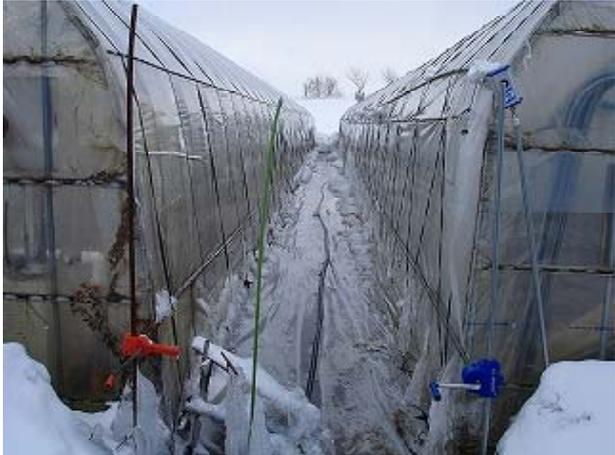
市町村	弘前市	氏名	石田嘉人
施設規模	パイプハウス	30棟(70a)、うち冬季26棟(20a)、うち融雪7棟(12a)	
	主な作物	ほうれんそう(冬季)	
<p>(具体的な取組内容)</p> <p>1 地下水を利用したパイプハウス周辺の融雪</p> <ul style="list-style-type: none"> パイプハウス間に廃ビニールを敷きその上に散水チューブ等を設置し、根雪始めから地下水を通すことで融雪した。 除雪機等を利用した冬のパイプハウス栽培では、排雪場所を確保するため、パイプハウス間隔を広く取らなければならないが、当技術を導入する場合は、融雪プールの水深を確保するため、パイプハウス間隔は1～1.3m程度とむしろ狭い方が効率的である。 <p>2 必要な用具</p> <ul style="list-style-type: none"> 地下水(井戸、ポンプ、電源)、パイプハウス間の地面を被覆する透水防止資材(廃ビニール等)、散水ホース等 <p>3 事前準備</p> <ul style="list-style-type: none"> 地下水など冬期に使える水の確保 パイプハウス内に浸水しないよう降雪前に排水溝を整備 パイプハウス内に浸水しないようパイプハウス間に廃ビニール等を敷設 <p>4 作業上の留意点</p> <ul style="list-style-type: none"> 一旦チューブ通水を始めたなら、消雪期まで通水を止めない(通水を止めると水道管や散水チューブ内の水の凍結により破裂することがある)。 <p>【農家コメント】</p> <p>パイプハウス間が狭い場合の融雪に有効である。</p> <p>気温と水量の関係で融雪が不十分となることがあるので、その場合には、早めに残った雪を手作業で崩し融雪の促進を図る。</p>

パイプハウス間の融雪

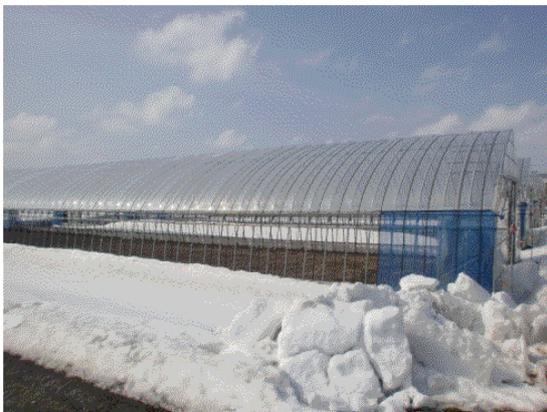
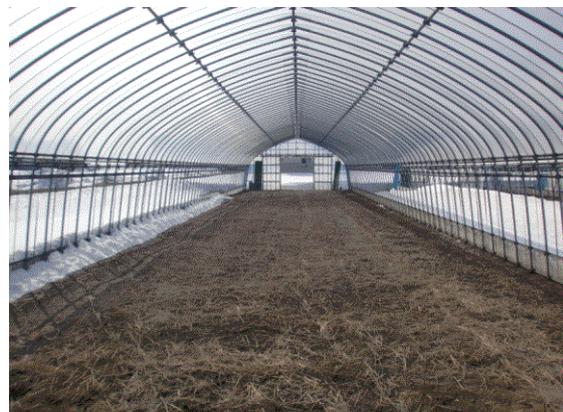
- 1 パイプハウスのサイドビニールを取り外し、雪の圧力を軽減
 - ・パイプハウスの肩から下の部分を取り除き、屋根部の被覆フィルムのみを残すことにより、パイプハウス内に雪が流れ込むようにし、パイプハウス肩部以上に雪が溜まらないようにしてパイプハウス倒壊を防いでいる。
- 2 パイプハウスのパイプ強度の向上
 - ・パイプの太さは通常 22～25mm のところを 32mm にして強化している。
 - ・屋根から落ちてきた雪が溜まって肩以上の積雪になると、屋根に雪が溜まり潰れてしまう可能性があるため、パイプハウス内や周辺に散らして雪山を低くする除雪を行っている（今年は2～3回ほど除雪を行った）。
- 3 作業上の留意点
 - ・サイドビニールは、毎年張り直すが、4～5年程度継続して使用する。
 - ・屋根フィルムは長期展張用農PO「育」を展張。
 - ・南北向きのパイプハウスでは西よりの風によって吹きだまりが発生し、倒壊のおそれがあるため被覆フィルムをすべて取り除いている。

サイドビニールを取り除いたパイプハウス

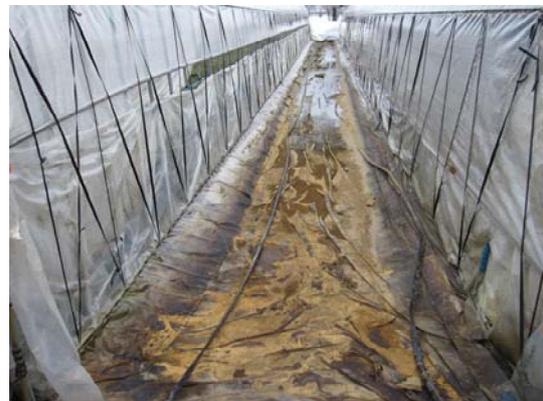
- 1 井戸水（地下水）を利用したパイプハウス周辺の融雪
 - ・降雪前の11月にパイプハウス間の雪の落下位置に、使い古しのかん水チューブを2本敷設する。
 - ・降雪があった場合、かん水チューブに井戸水を流し融雪する。
 - ・井戸水の水温は14～15℃(29m掘削)と安定しており融雪効果が高い。
 - ・電動ポンプで通水しているが、1ヶ月フル稼働した場合のコスト(電気料金)は1万円程度である。
- 2 必要な道具
 - ・井戸水、電動ポンプ、電源、古ビニール、かん水チューブ
- 3 事前準備
 - ・冬期に使える井戸水の確保
 - ・パイプハウス内に水が浸水しないようパイプハウス回りを低くする。
- 4 作業上の留意点
 - ・融雪水は、ある程度滞水した方が融雪効率が高いことから、漏水や地下への浸透を防止するため、古ビニール等の敷設が必要である。
 - ・気温が氷点下の場合は、水を流し続ける。

H24. 3. 9のパイプハウス間の融雪状況
(3. 9の弘前アメダス最深積雪値は88cm)

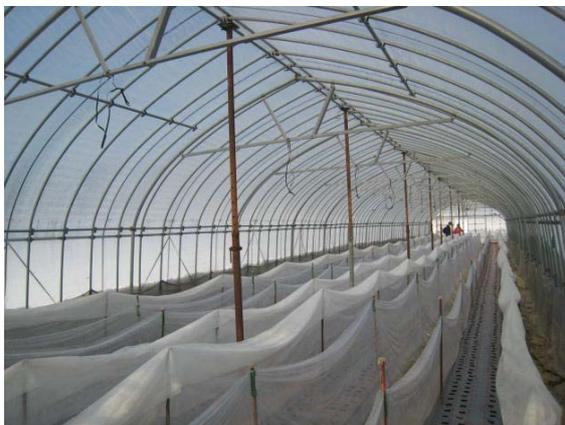
- 1 支柱や固定資材でパイプハウスを補強
 - ・毎年 11 月中旬頃、梁に足場用の廃鉄パイプを 3.6 m 間隔で設置し、パイプハウスを補強している。
 - ・妻面と天井、側面を鉄パイプで固定し、パイプハウス両端部分の補強を行っている。
- 2 パイプハウス側面の除雪
 - ・除雪機によりパイプハウス側面の除雪を平成 24 年は 6 回程度実施した。
- 3 作業上の留意点
 - ・ハウスの設置間隔は、除雪機が入れるように 3 m 開けている。
 - ・除排雪のため、フィルム無被覆のパイプハウスを 1 棟おきに設置している。
 - ・パイプハウス間の積雪がパイプハウス肩部を超えたら、除雪を行うようにしている。

梁補強のための支柱

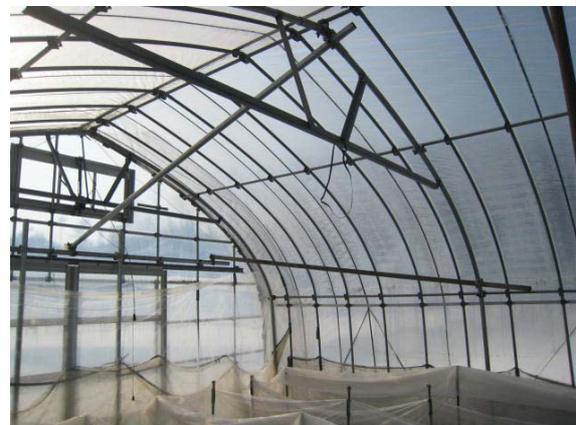
妻面と天井・側面との連結パイプ

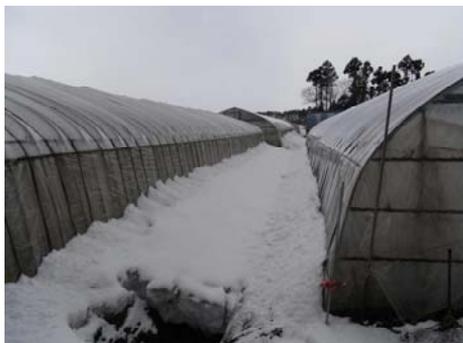
パイプハウスの間の積雪の状況

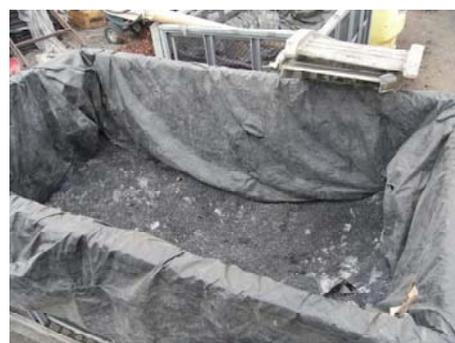
- ・天気の良い日に融雪のためパイプハウスの周囲、屋根に「くん炭」を散布した。
- ・くん炭の使用量は、パイプハウスとパイプハウスの間(約 120 m²)に20リットル程度とした。

融雪に使用するくん炭

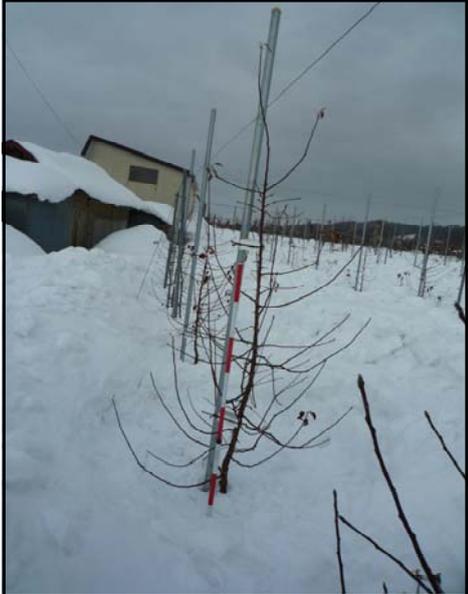
わい化樹苗木の掘り上げ

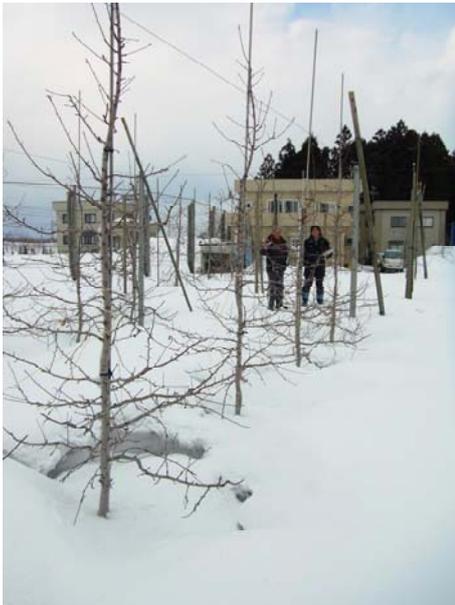
<p>自宅(写真奥)からホースで散水</p>	
<p>【農家コメント】</p> <p>側枝をコンパクトに仕立てることによって、雪害に強く、作業効率が向上している。</p>

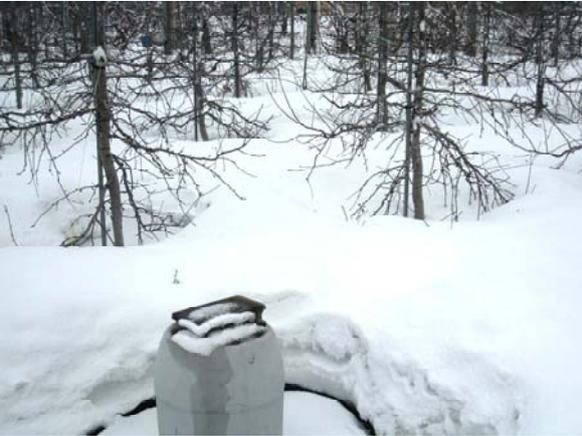
<p>園地内の井戸と周辺の現状(3月26日現在)</p>

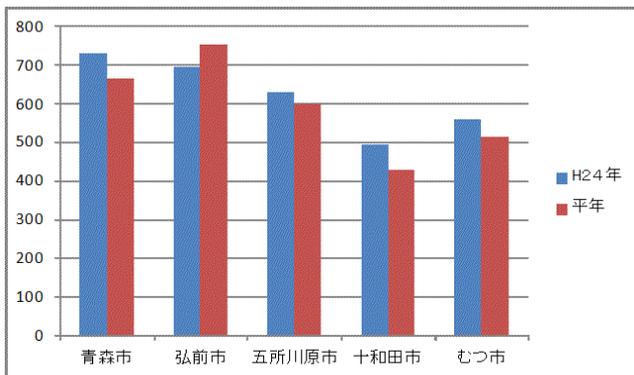
図1 県内の総降雪量

県内の平成24年11月から24年3月(以下「24年」という。)にかけての総降雪量は青森市で平年比110%の729cmとなるなど、概ね各地域で平年を上回った。

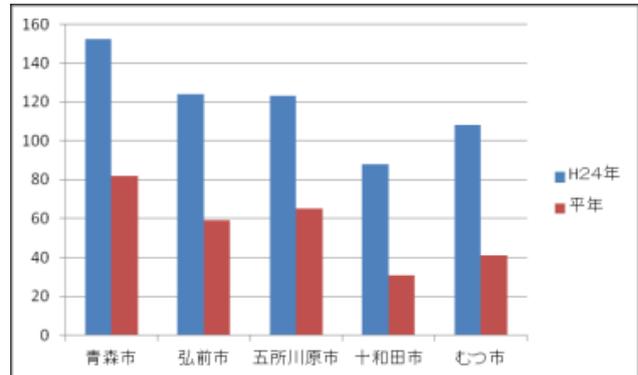
図2 県内の最深積雪量

特に短期間に降雪が集中したことから、2月上旬から3月上旬にかけての最深積雪量は、青森市で平年比185%の152cm、弘前市で平年比210%の124cm、五所川原市で平年比189%の123cm、十和田市で平年比284%の88cm、むつ市で平年比265%の127cmと平年の約2倍となり、近年にない豪雪年となった。
