平成30年 2月27日
東北電力株式会社

東通原子力発電所の現在の状況について

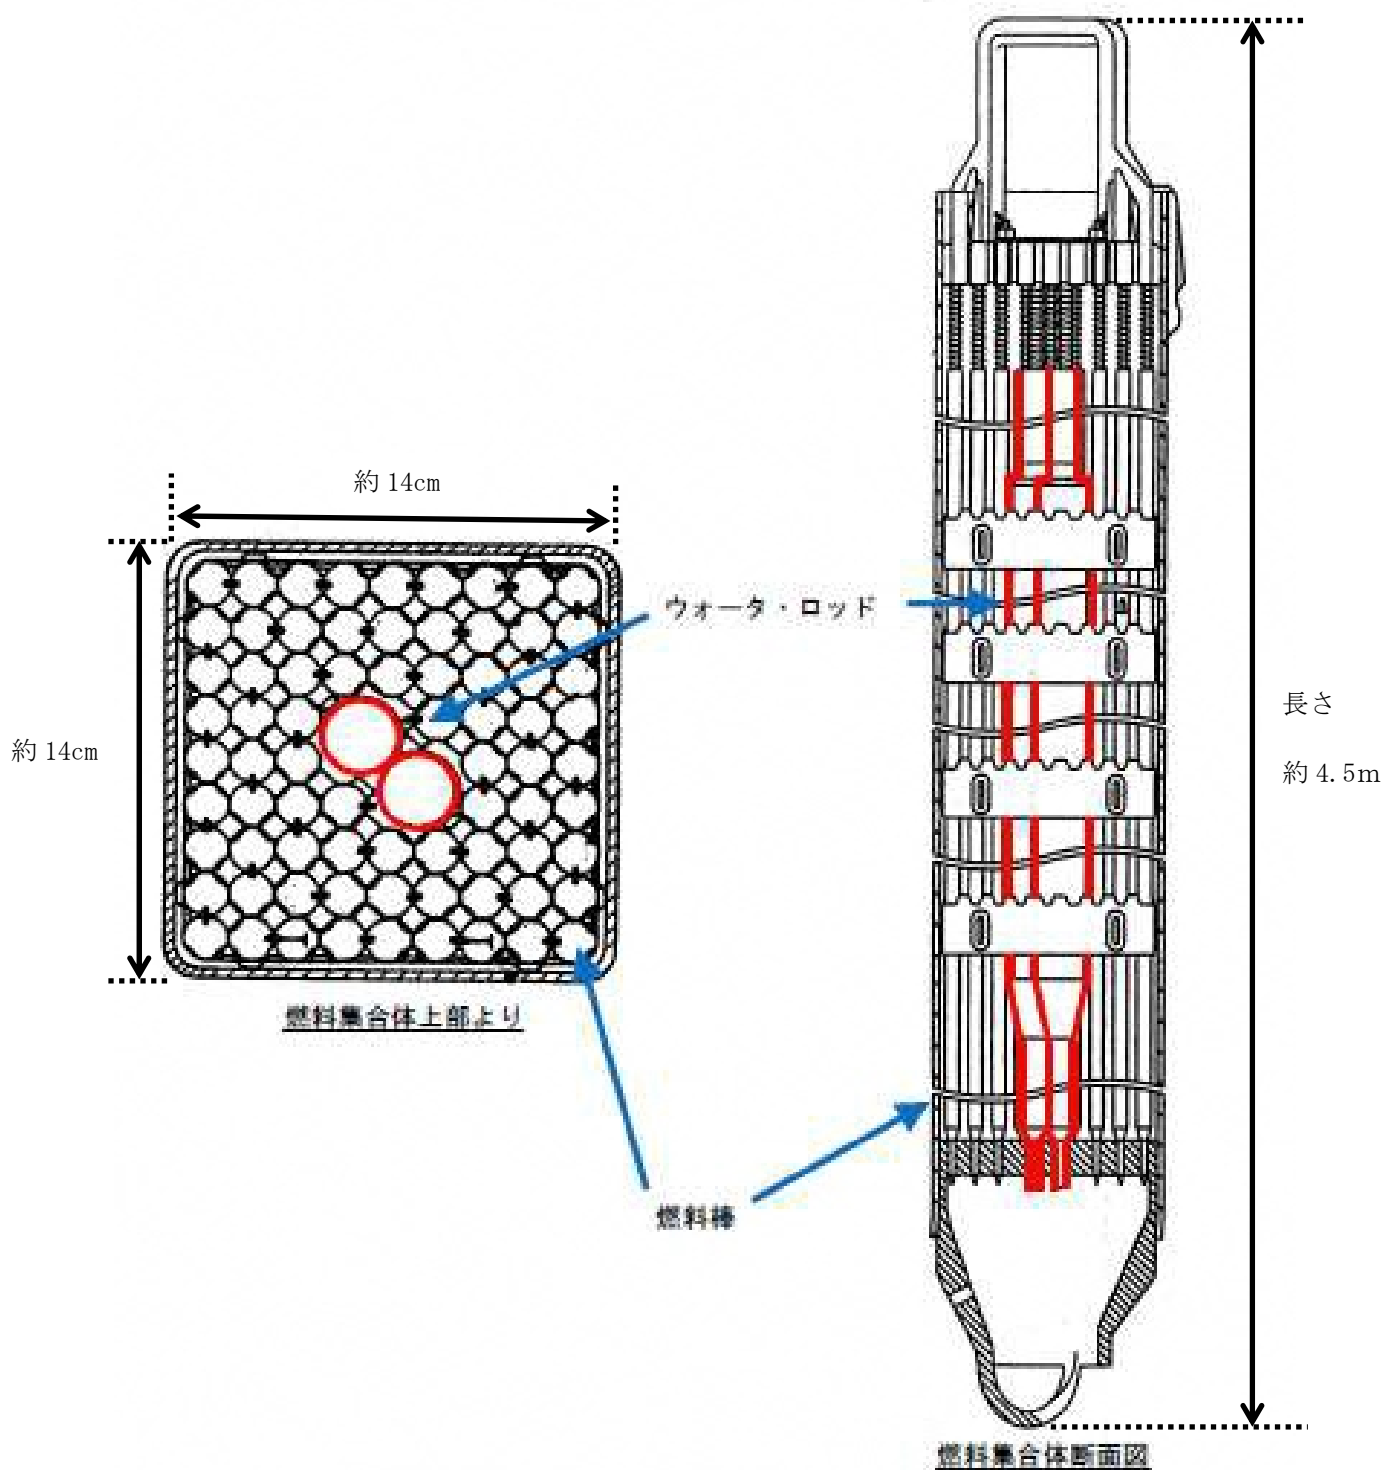
燃料集合体ウォーター・ロッド概略図 (9×9燃料の例)

- 当社は、燃料集合体ウォータ・ロッド^{※1}の曲がりに係る原子力規制委員会からの指示文書に基づき、東通原子力発電所1号機（以下、「東通1号機」という。）の燃料集合体について点検を実施し、その結果を取りまとめ、平成29年12月15日に原子力規制委員会へ最終報告しました。
- 今回の東通1号機における点検では、チャンネルボックス^{※2}を脱着した履歴のある燃料集合体30体のうち、今後原子炉内に装荷を予定している7体全ての外観点検を実施し、ウォータ・ロッドの曲がりを含む、損傷や変形等の異常がないことを確認しております。
