# 海岸防災林再生計画書

平成26年度

青森県林政課

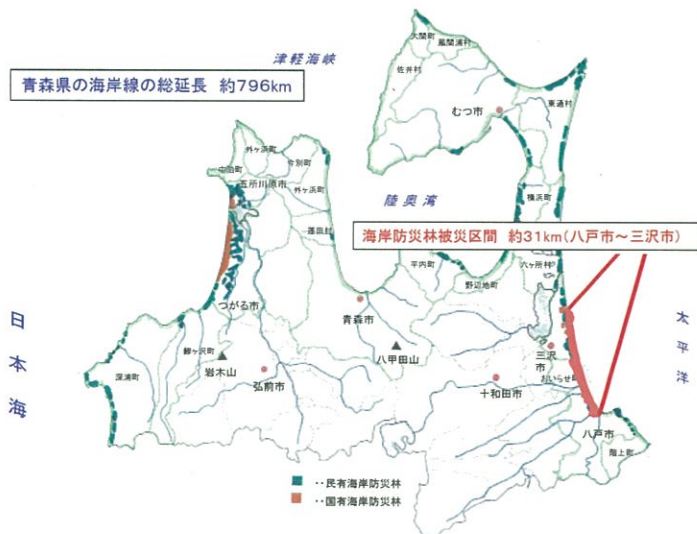
### ①被災位置図

## (2) 被災状況

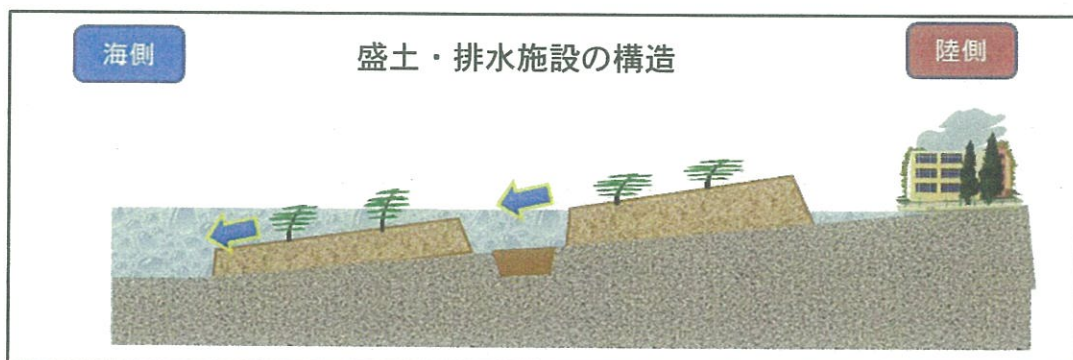
背後に保育園等など重要な保全対象が控えており、林帯幅が狭く、かつ枯死被害の大きい区域は、優先的に再造成することが必要である。この場合、塩害による壊滅的な枯死を防ぐため、水路施工等による排水を設けるか、あるいは、立地の制約などにより水路工が施工できない場合は盛土を施工する。

また、管理道がある場合はそのまま活かして津波発生時は水路の役割を持たせる。この場合も、盛土の天端に勾配を設け速やかな排水を促す。
