# 事例紹介

## 令和01年度施設管理担当者研修会

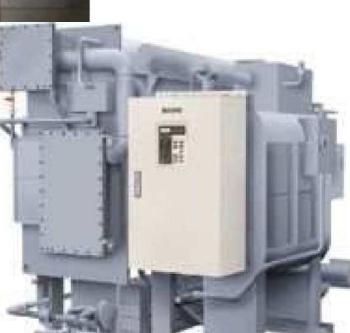
| | | | | | | |
|---|--|---|---|---|---|--|
| 22 | 部位:ボイラー、冷温水発生器<br>方法:目視等 | 劣化対象等 | | | | |
| | <p>左上:蒸気ボイラー、右下:冷温水発生器</p>

| | | | | |
| <ul style="list-style-type: none"> <li>・機器の損傷、変形、腐食の目視点検。異常振動、異音の有無。</li> <li>・機器の固定部分の亀裂、腐食、ゆるみ。</li> <li>・配管、バルブの変形、腐食。漏水や油漏れ。</li> <li>・吹き出し口、吸いこみ口のほこりの付着状況。</li> <li>・送風機等の作動状況など</li> </ul> | | | | | | |
| <table border="1"> <tr> <td>危険度</td> <td>※</td> </tr> <tr> <td>優先度</td> <td>※</td> </tr> </table> | | 危険度 | ※ | 優先度 | ※ | |
| 危険度 | ※ | | | | | |
| 優先度 | ※ | | | | | |
| <p>※ 空調・換気設備は構造が複雑であり、専門業者による点検・整備の結果起</p> | | | | | | |

※ 空調・換気設備は構造が複雑であり、専門業者による点検・整備の結果報告書をチェック。業者の説明を受け設備の概要と目的を把握、清掃や点検時の異常の早期発見に努める。
