## 地表・地質踏査結果

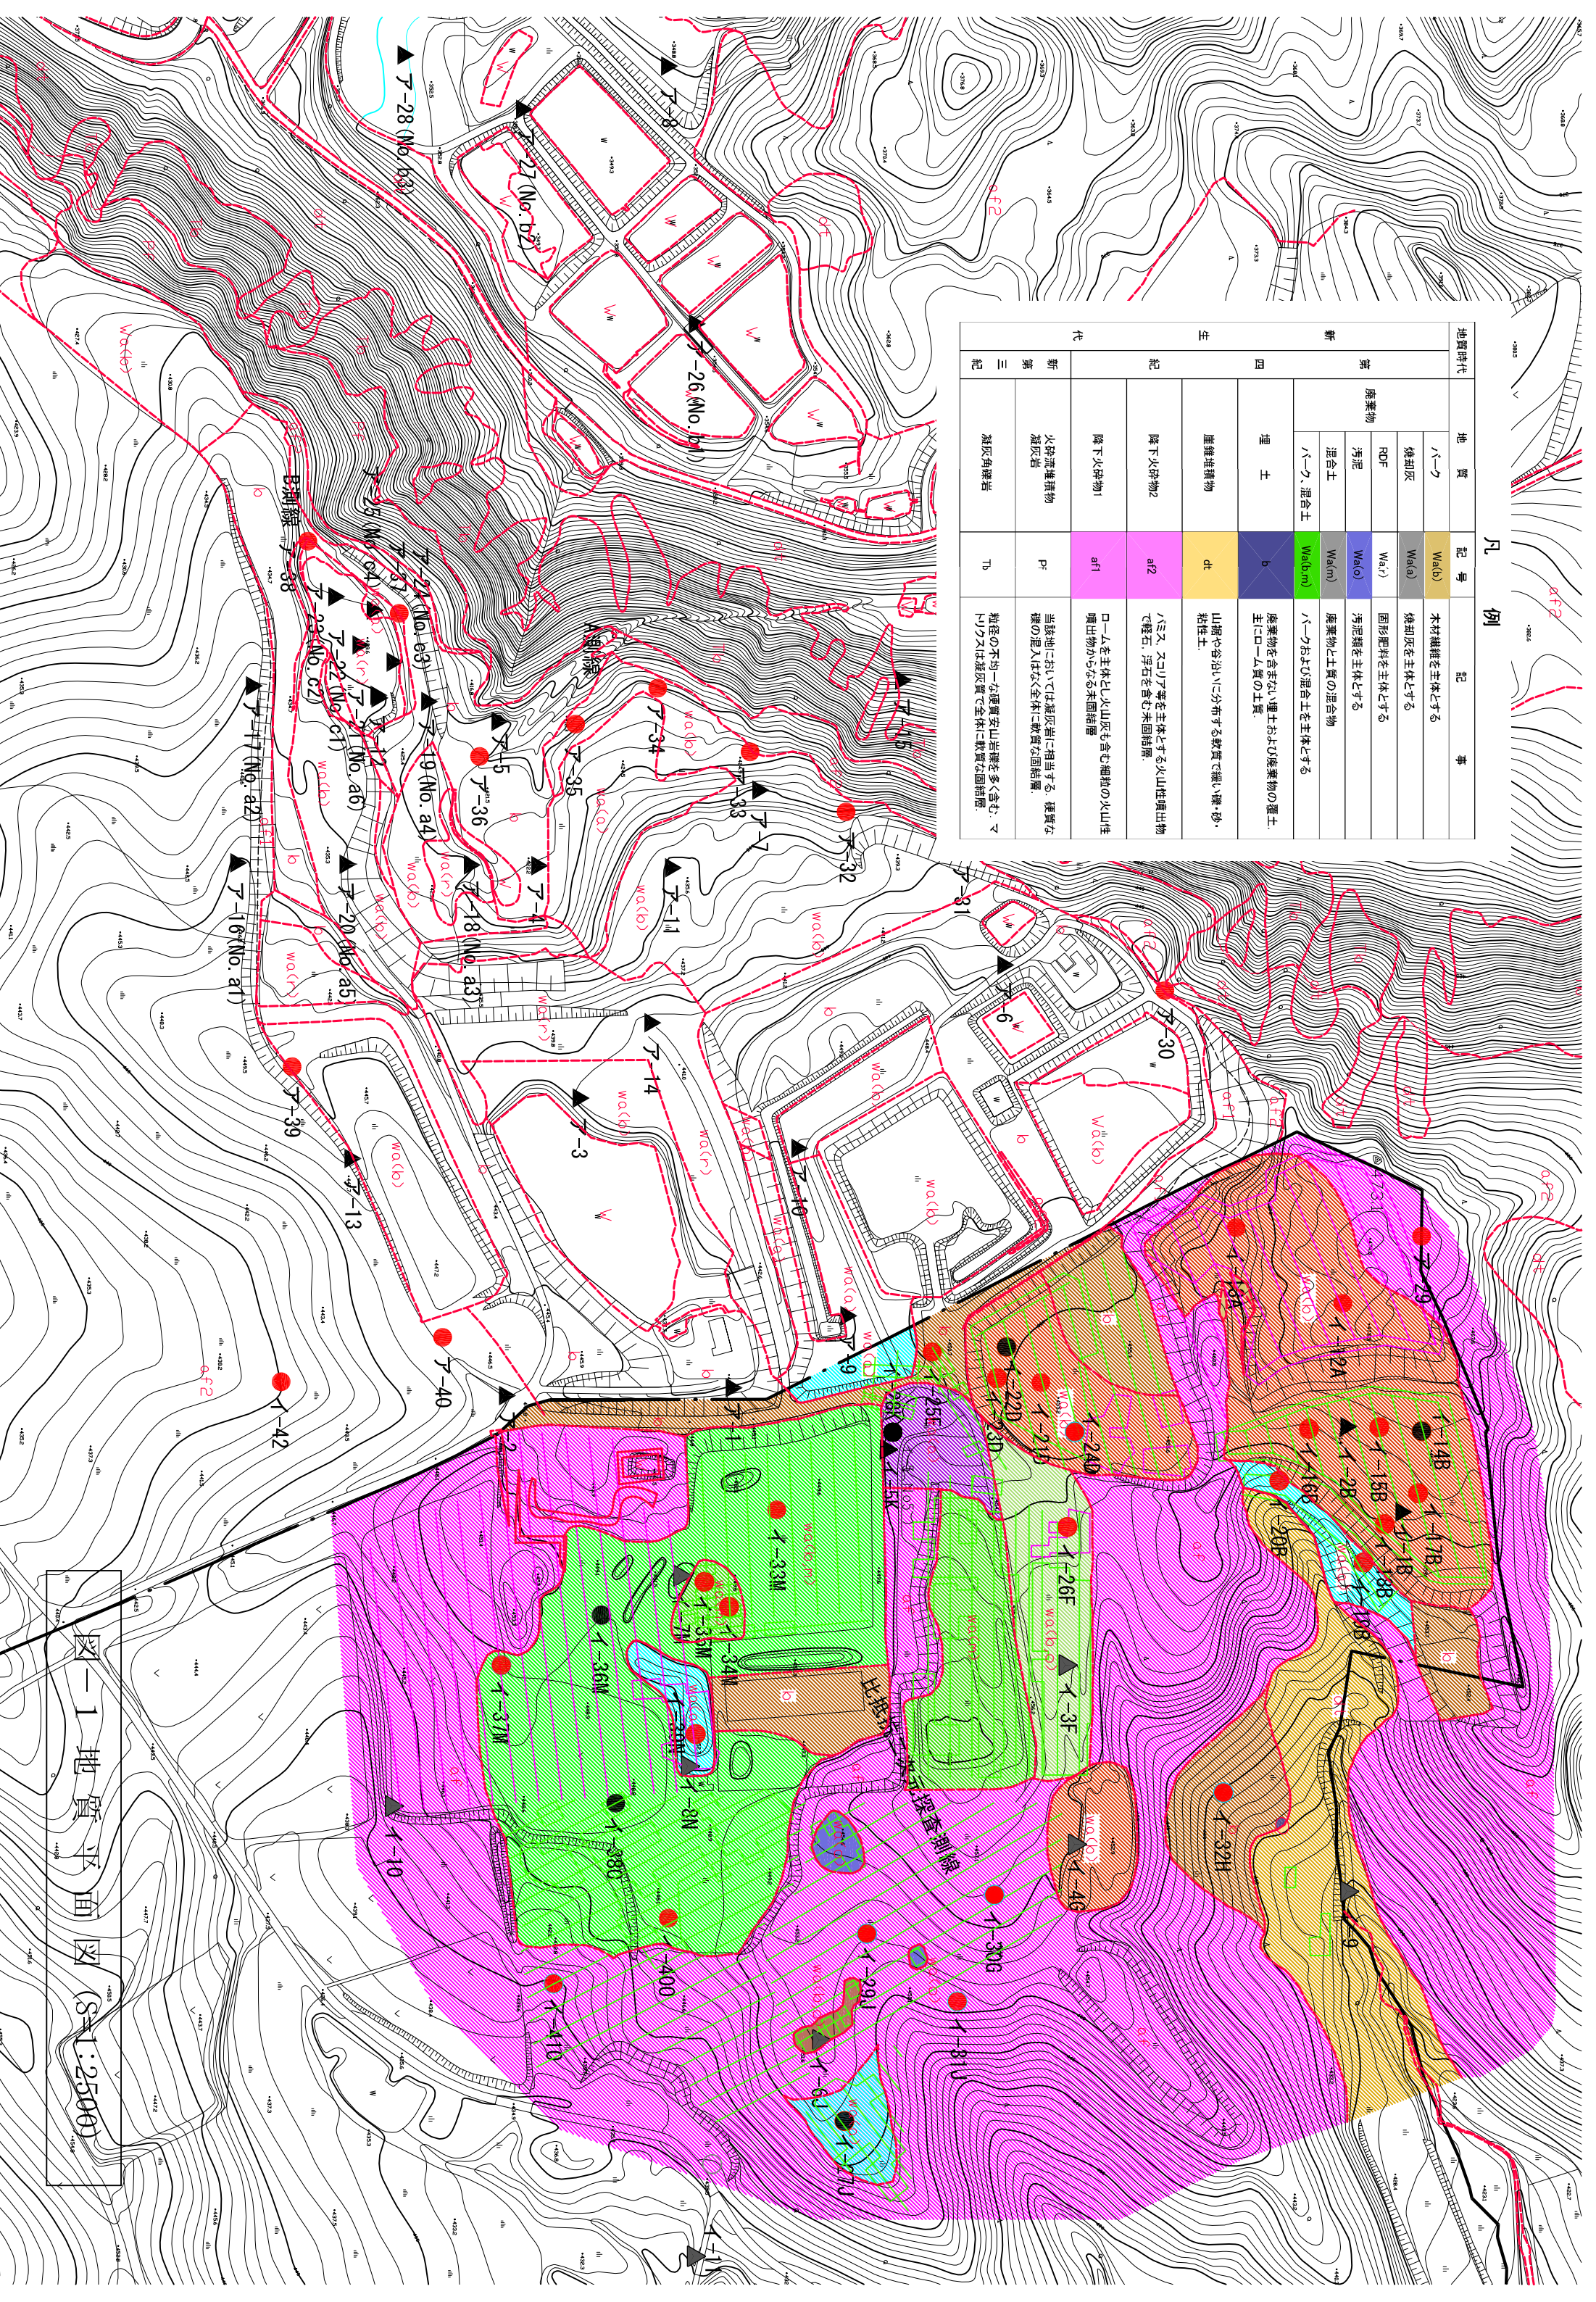
図-1 地質平面図 (S=1:25000)

調査地の地質は、火山性噴出物からなる降下火砕物と凝灰岩基質の基盤層に大別される。降下火砕物は、細粒分を主体とするローム優勢層(降下火砕物1)と主にパ

ミス，スコリア，軽石等の粗粒物層（降下火砕物2）に分類される．調査地をマクロに見れば地表付近はロームで覆われており，調査地北部と南側でパミス層が互層状に介在している．パミス層のほとんどは粘土化しているため，つぶすとローム同様に粘土化が著しい．また，露頭では観察されないが，降下火砕物層の下位には不均一な硬質安山岩礫を多く含む凝灰角礫岩及び凝灰岩の分布がボーリング調査で確認された．

人工地盤としては，廃棄物を含まない埋土と廃棄物層が表層の大部分を覆っている．廃棄物層は5種に大別でき，バーク，焼却灰，RDF，汚泥，廃棄物と土質の混合土に分類できる．

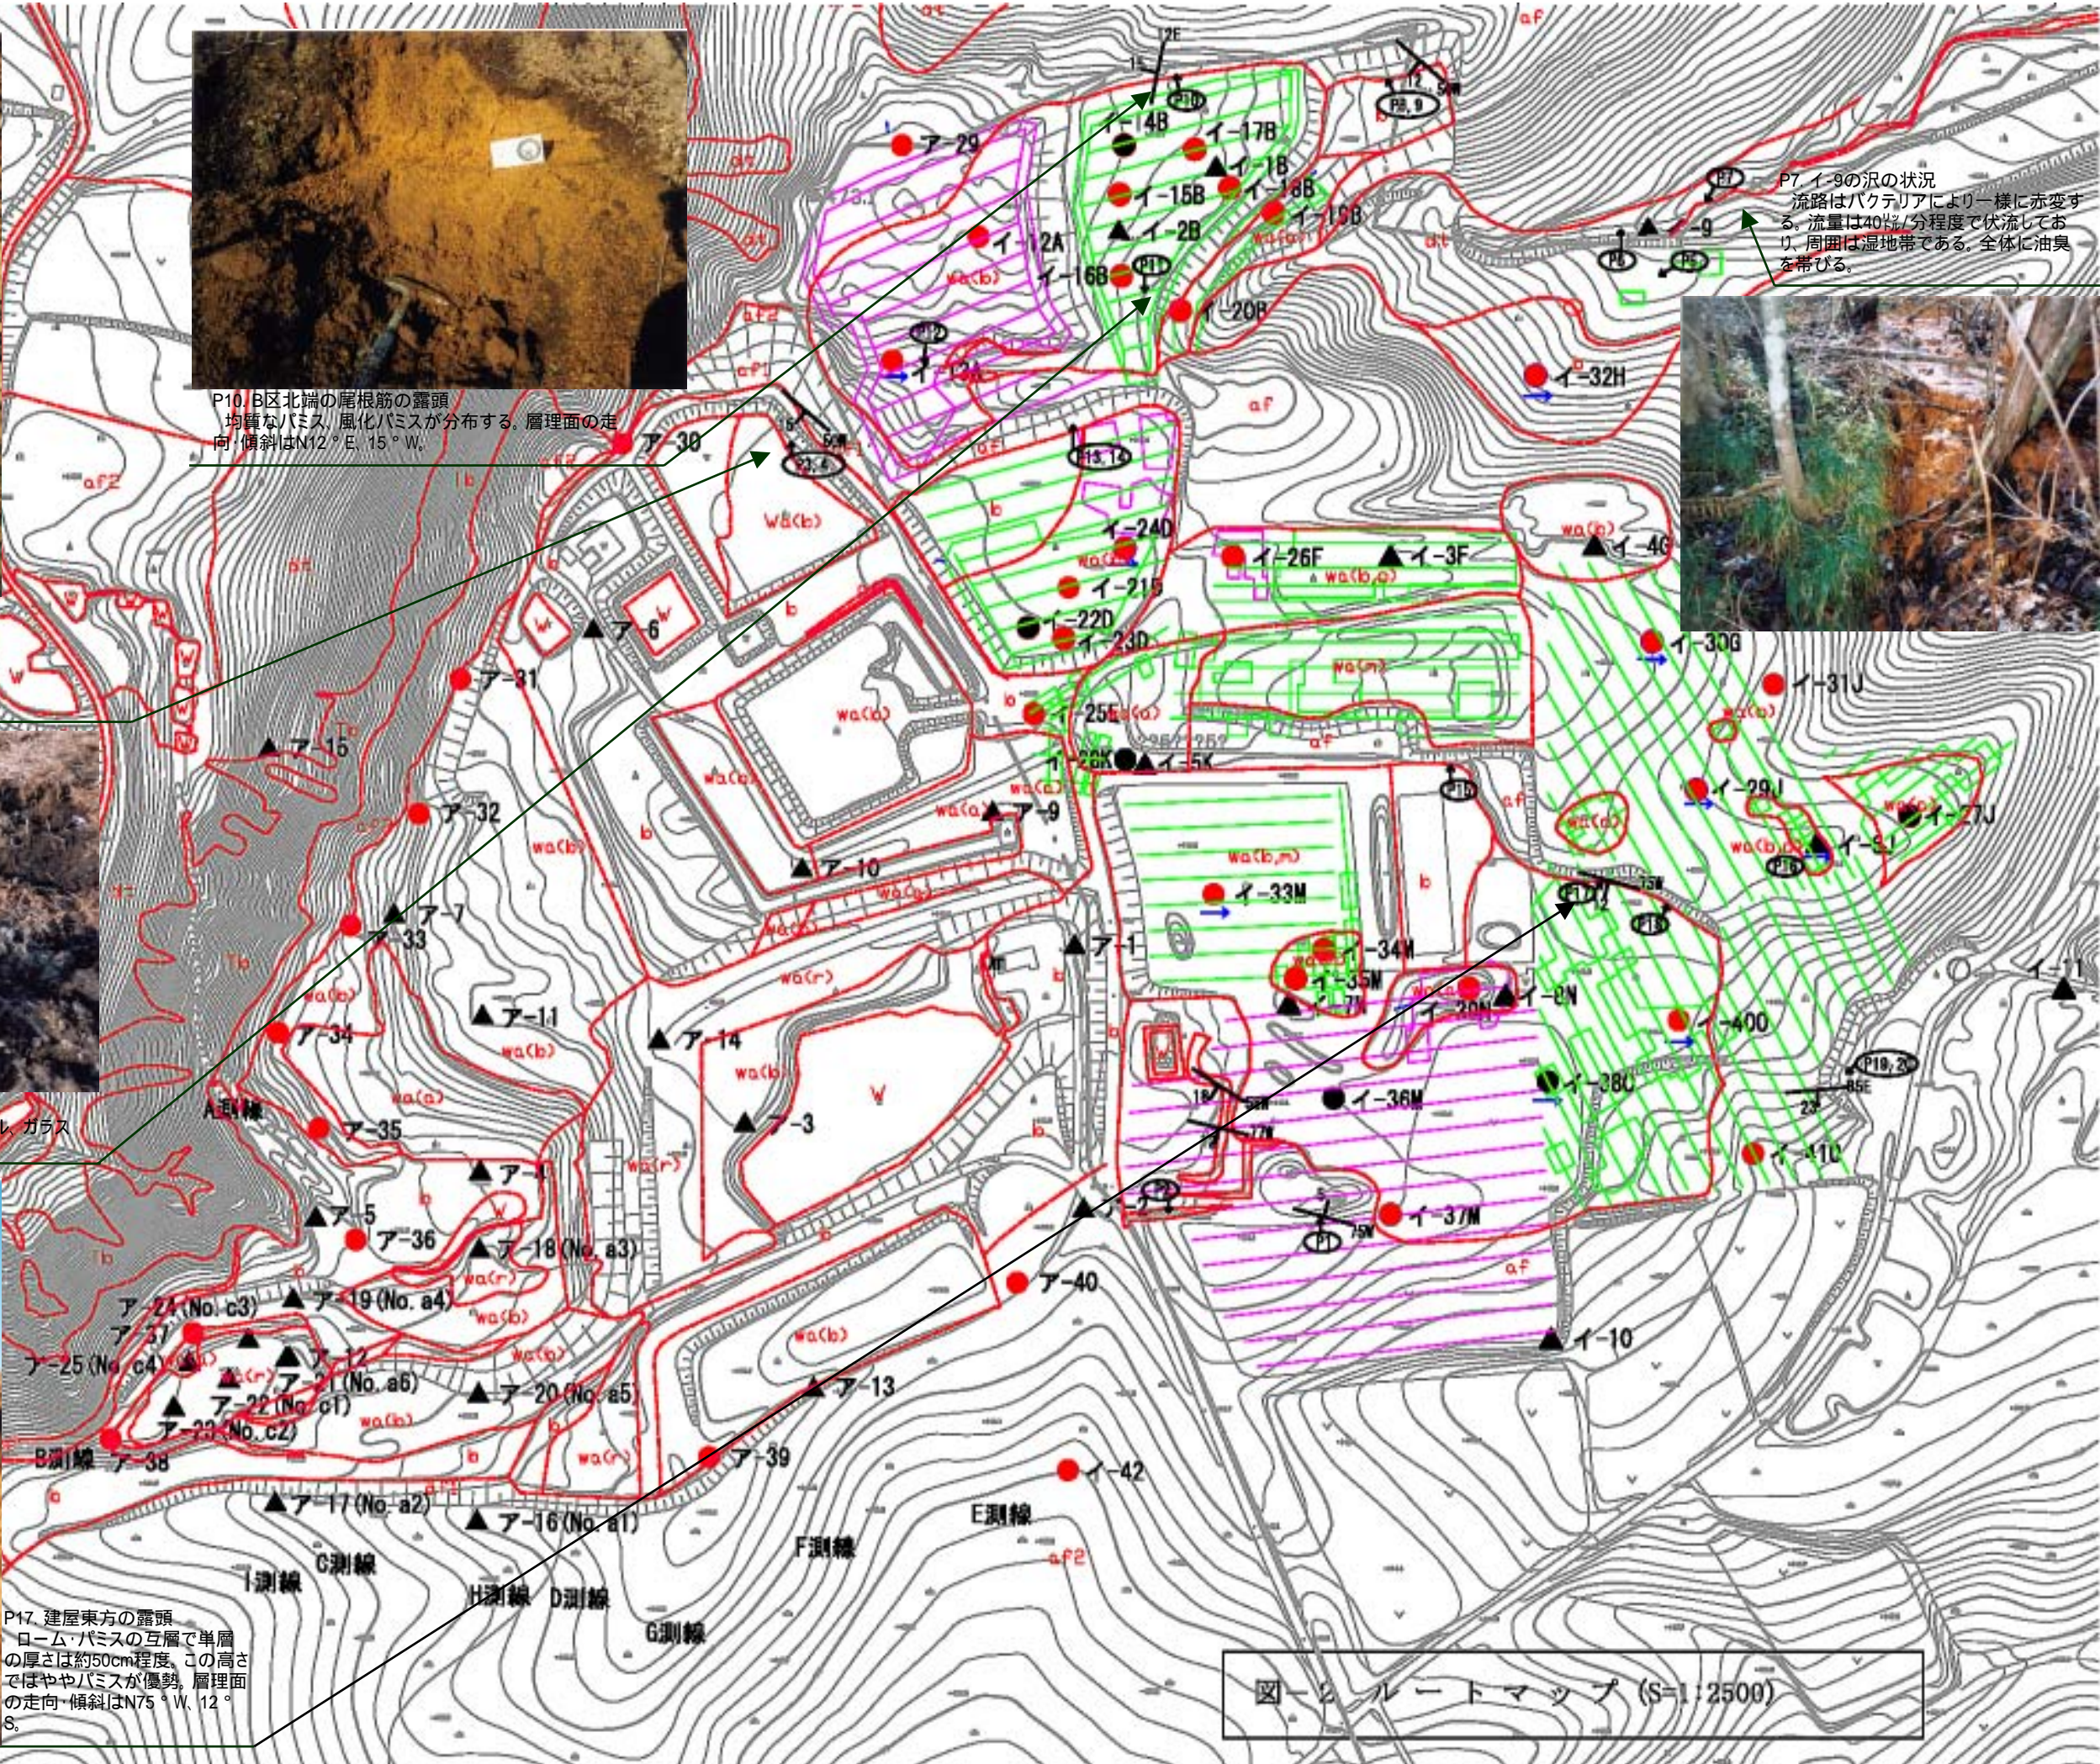
図-2 ルートマップ (S=1:2500)

調査地露頭で測定したローム・パミス層の層理面の走向・傾斜は，別添のルートマップに示すとおりである．層理面の走向はおおむね北西方向で，南西に10～20°で緩く傾斜している．ただし，調査地南側になると走向は東 - 西の傾向が強くなり，南に10～20°で傾斜している．そのため調査地の南東付近を境界として，少しうねるような構造となっていると推定される．

湧水の見られる露頭は，調査地北西のA区西側の切土面である．崖下から数m付近から地下水の浸出が広範囲に見られ，部分的に湧水が見られる．1箇所の湧水地点からの湧水量は4.0ℓ/分で化学臭を帯びているため，上方A地区の汚染水である可能性が高い．

B地区の南側は，東 - 西方向の沢地形であるが，降雨時に表流水が見られる程度である．W1の上方では侵食地形が見られるが涸れ沢であり，下方に従い湿地が広がっている．沢の流れが確認できるのはW1付近であり，下流側では40ℓ/分程度の流量がある．化学臭を帯び，沢底は赤褐色に変色しているが，現地分析でVOCは検出されていない．
